# 現地災害調査報告

平成 24 年 7 月 5 日に青森県弘前市で発生した突風について  
(気象庁機動調査班(JMA-MOT)による現地調査の報告)

平成 24 年 7 月 26 日

青 森 地 方 気 象 台

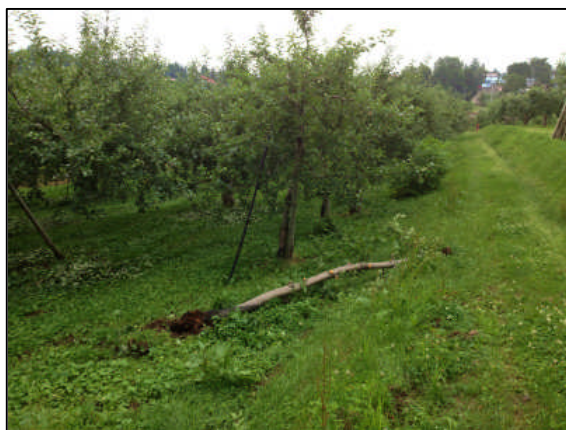
A 1 倒れたりんごの木  
写真は南東側へ寄せられた後のもの  
(西から撮影)

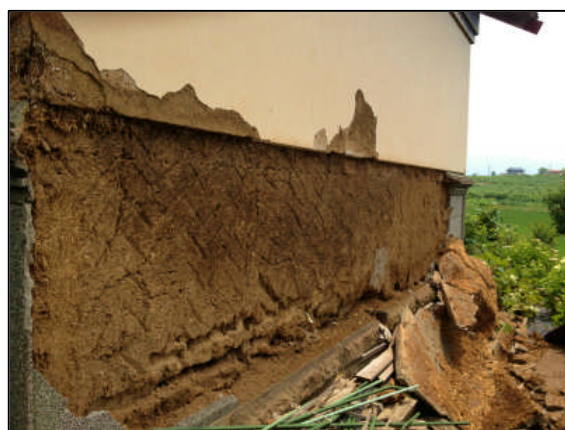
A 2 蔵の南西側壁面剥離  
(西から撮影)

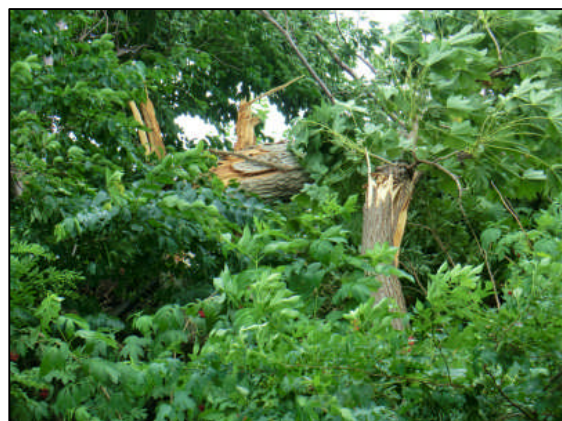
B 1 幹折れした樹木  
(幹の太さ 左：60 cm 右：30 cm)  
南東方向へ (西から撮影)

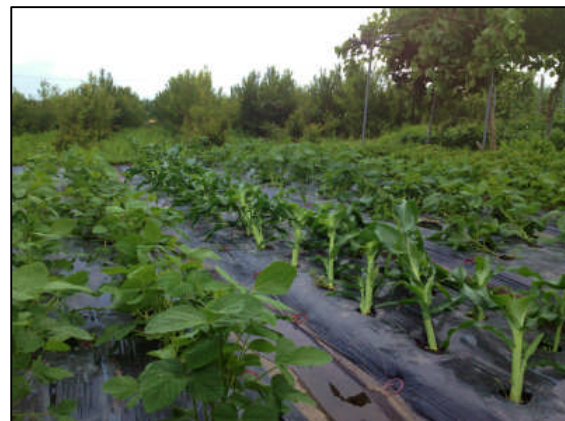
B 2 農作物の倒伏（トウモロコシ）  
北方向へ (南西から撮影)

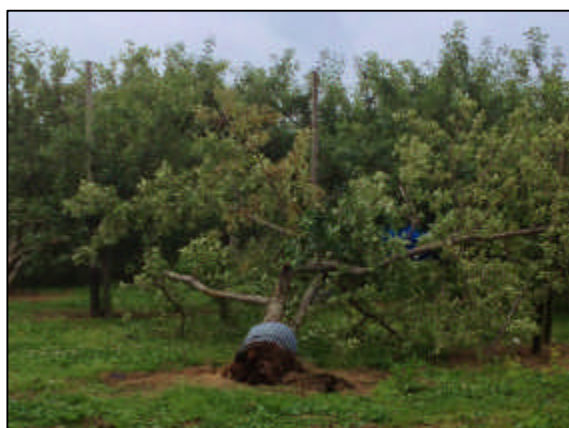
B 3 倒れたりんごの木  
南東方向へ (北西から撮影)

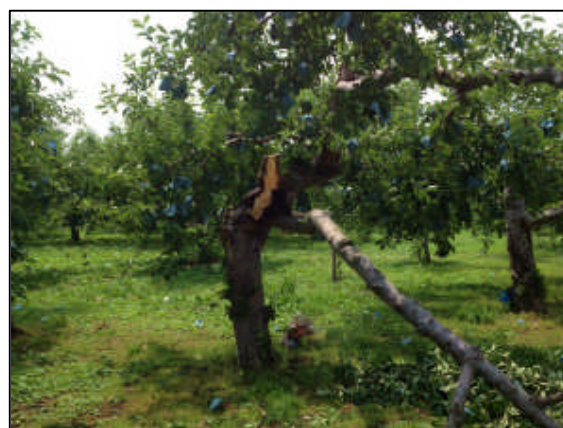
B 4 幹折れしたりんごの木  
(幹の太さ 20 cm) 北方向へ  
(北東から撮影)

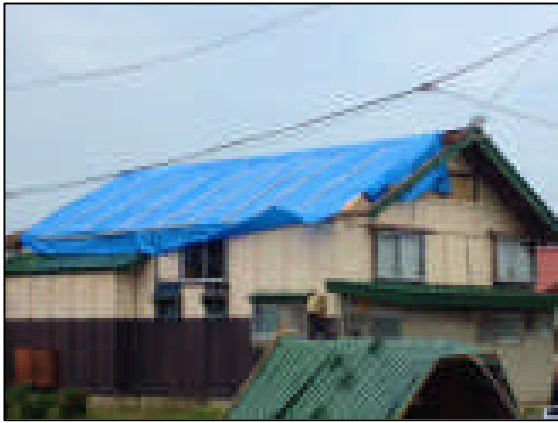
C 1 トタン屋根が剥離し飛散した住家  
（西へ20m飛散）  
（西から撮影）

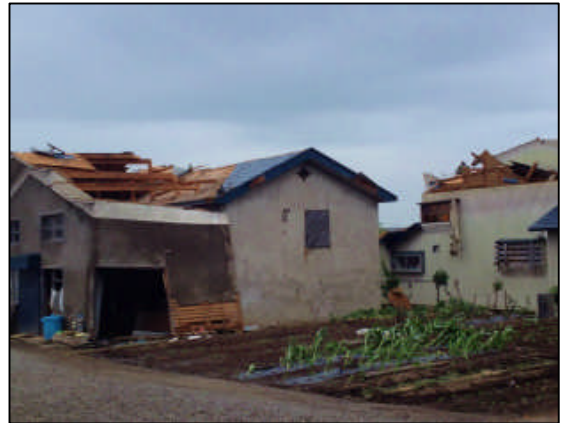
C 2 トタン屋根が剥離し飛散した  
住家（右）および非住家（左）  
（西から撮影）

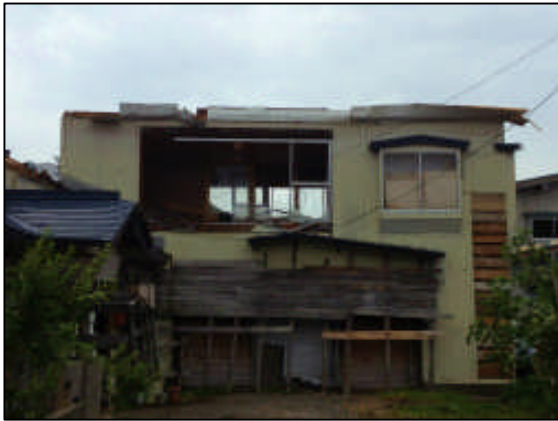
C 3 壁と窓が損壊、トタン屋根が剥離  
し飛散した住家 （南西から撮影）

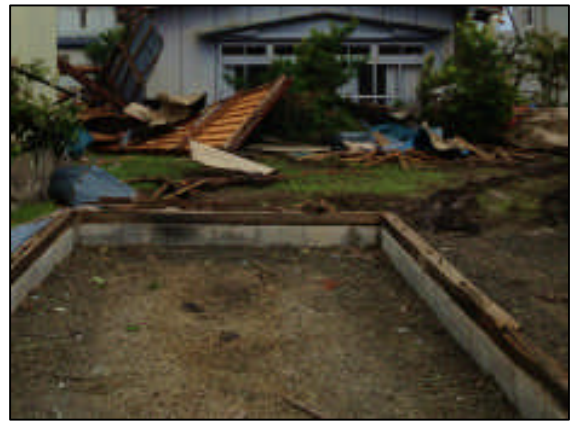
C 4 全壊し飛散した車庫（基礎のみ残る）  
（南西から撮影）

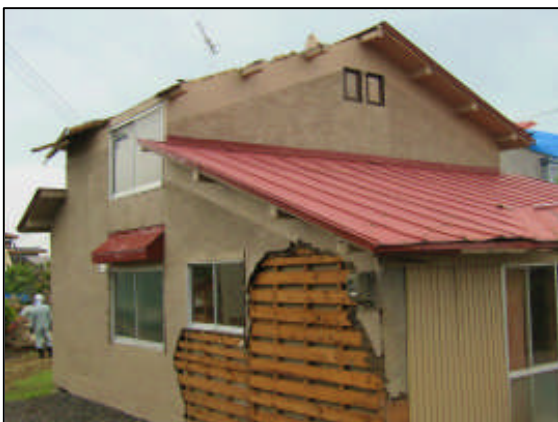
C 5 トタン屋根および外壁が剥離し飛  
散した住家 （西から撮影）

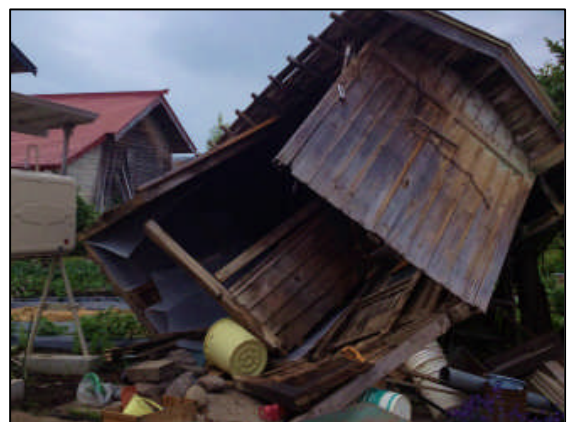
C 6 倒壊した小屋  
（南東から撮影）
