現地災害調査報告

平成29年9月7日に大分県竹田市直入町二又で発生した
突風について

平成29年9月25日

大分地方気象台

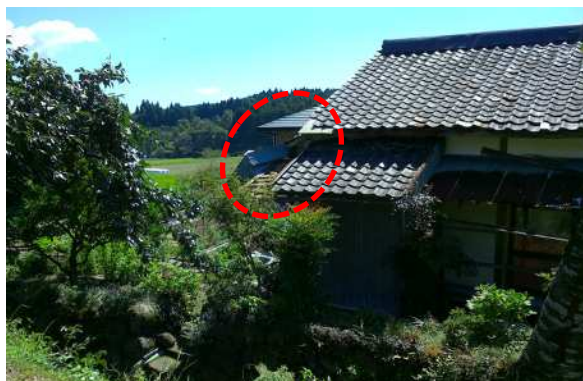
- ・住家の屋根ふき材の飛散

飛散したトタン屋根と屋根瓦（撮影方向：南東） 転倒したプレハブ物置（撮影方向：東）

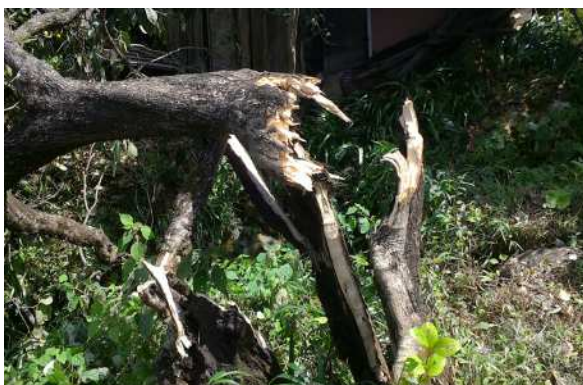
幹折れした広葉樹（撮影方向：南）

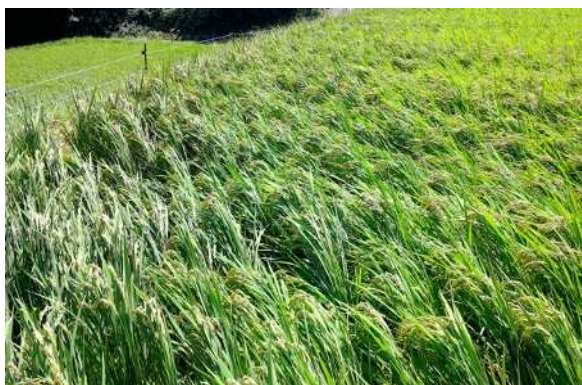
倒伏した水稻（撮影方向：東）
