# 現 地 災 害 調 査 報 告

平成 21 年 4 月 26 日に福島県二本松市で発生した  
強風について

平成 21 年 5 月 13 日

福島地方気象台

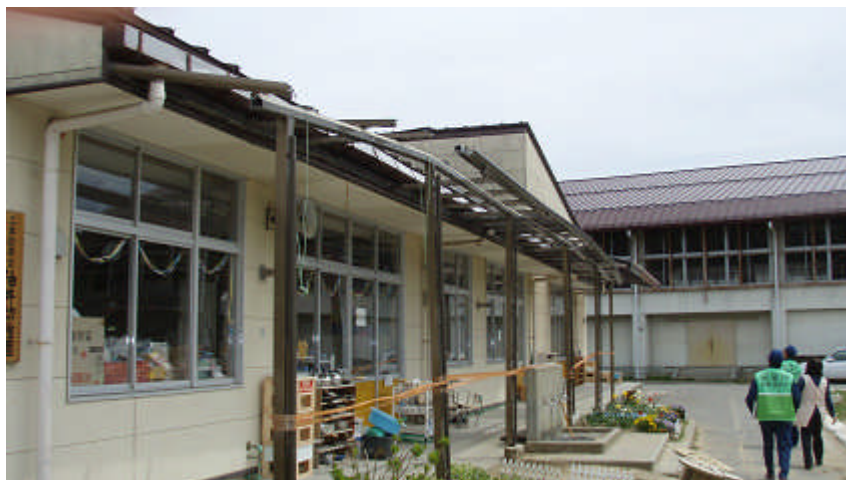
①ー 1 油井幼稚園 アルミ製ひさしのポリカーボネート屋根材が北東に飛散し、50～100m先の田に落ちていた。

- ・アルミ製のひさしのポリカーボネート屋根材が22枚中15枚脱落。北東に向かって50～100m飛散。(写真①-1)
- ・ひさしのコンクリート土台基礎から持ち上げられ浮き上がる。(写真①-2)
- ・入り口のベンチ型車止めが約18m北東に転倒。(写真①-3)

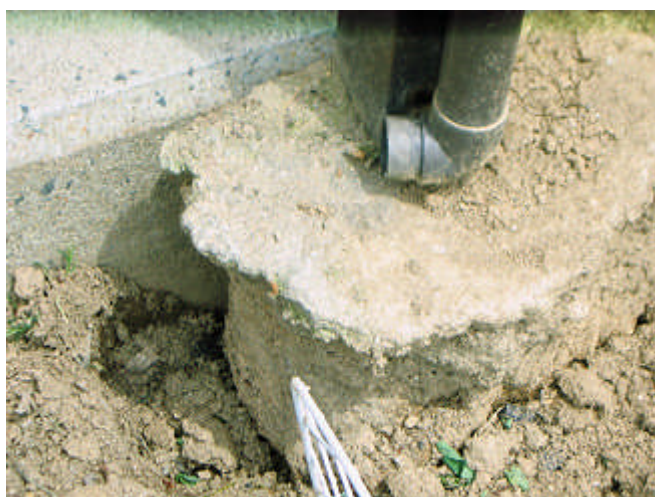
①ー 2 油井幼稚園 ひさしの土台が浮き上がる。

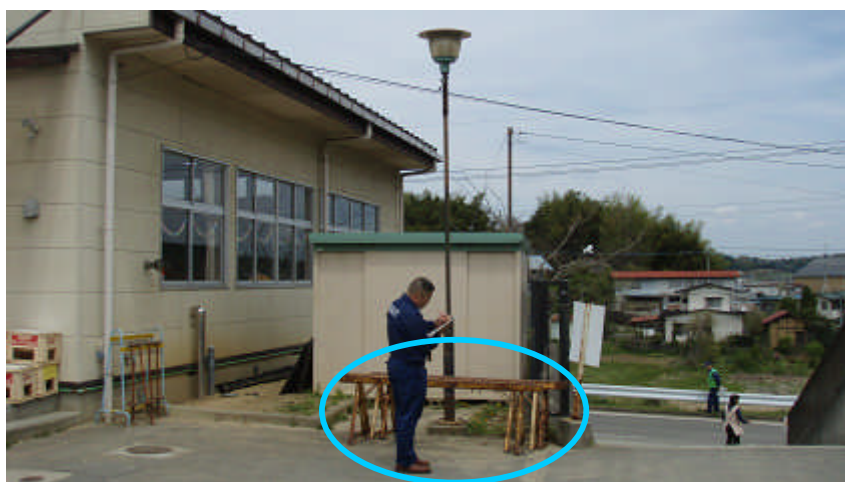
①ー 3 油井幼稚園 入り口のベンチ型車止め（楕円内）が約 18m北東側に転倒。

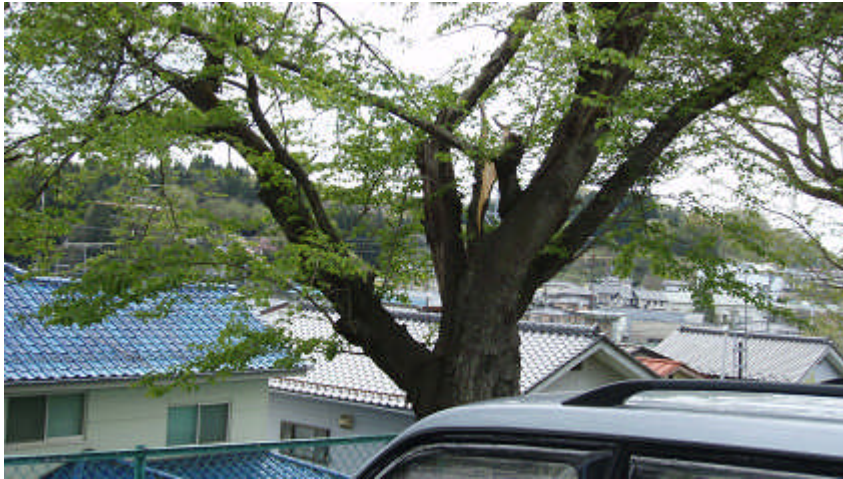
② 油井小学校 桜の枝が折れる。

- ・近くの水田で150～200cmの葦が北東に向かって転倒。
- ・校内の桜の枝(直径20cm)が3カ所で折れる。(写真②)

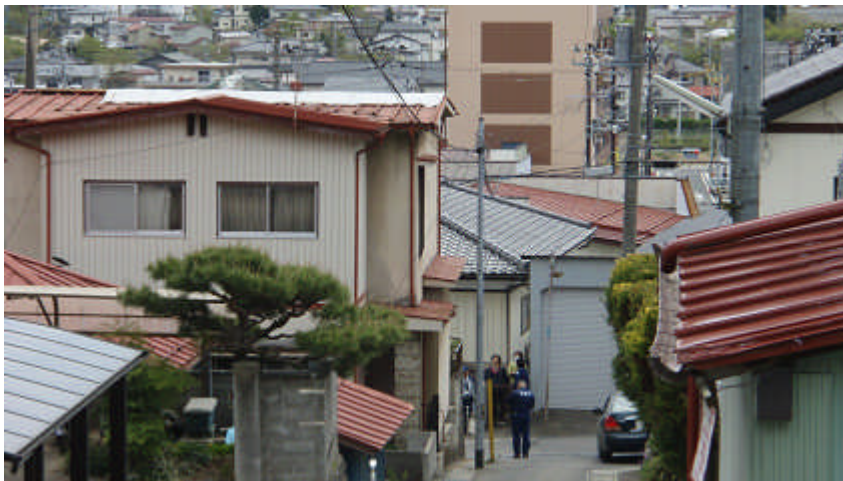
③ 松岡地区 トタン屋根中央部が北に飛散（白いシート部）。  
聞き取り：22時30分頃、凄い風の音がし、表札が落ちた。

- ・トタン屋根(4m×4m=16 m<sup>2</sup>程度)が風で飛ばされ、隣の家を破損。(写真③)
- ・(聞き取り) 22時30分頃 バタンバタン、ゴーという風の音、表札が落ちる。屋根は北に2軒先まで飛散。

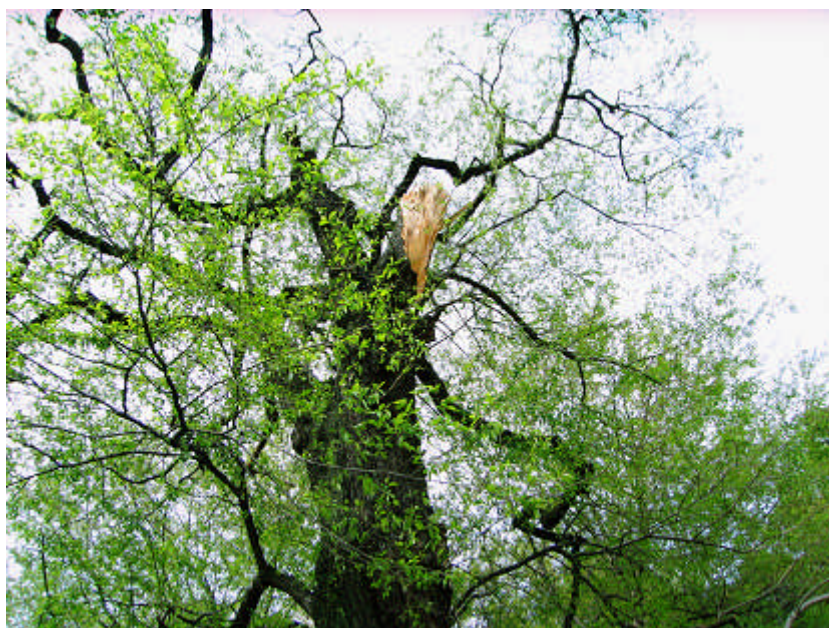
④ー1 油井地区長谷観音 木の枝（太さ 30～40cm）が折れる。

- ・木が5～6本と電灯柱が北東方向に転倒。(写真④-1、2)

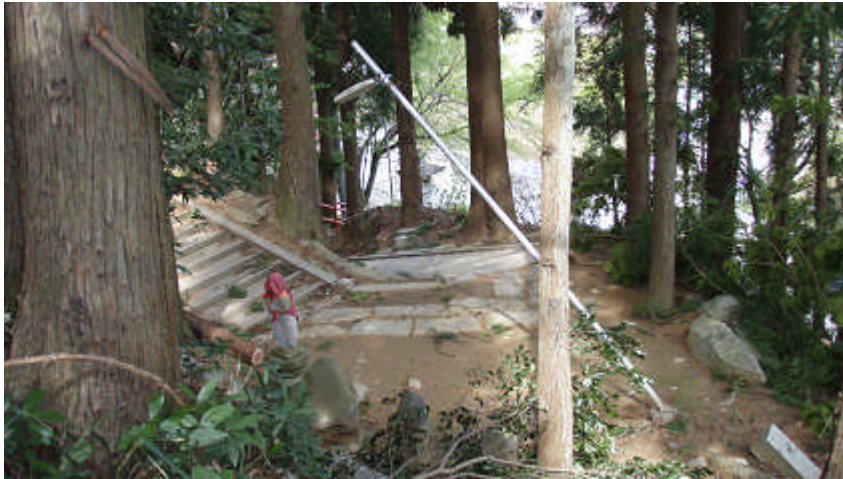
④－２ 油井地区長谷観音 電灯柱が転倒。

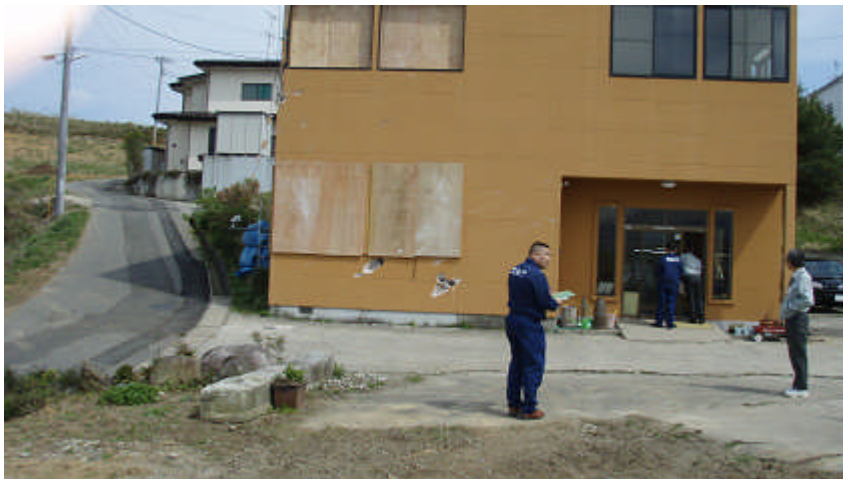
⑤－１ 油井字松葉山 手前更地にあった物置小屋が北東に 15m程飛び、事務所にぶつかり全壊。事務所は窓ガラス、外壁の一部損壊。

- ・建設事務所の物置(木造幅15m 奥行き6.4m 高さ4m)が北東に15m程飛び、事務所にぶつかり全壊。事務所の窓ガラス、外壁の一部損壊。なお、従業員の話では強風の時刻は19時30分頃。(写真⑤-1)

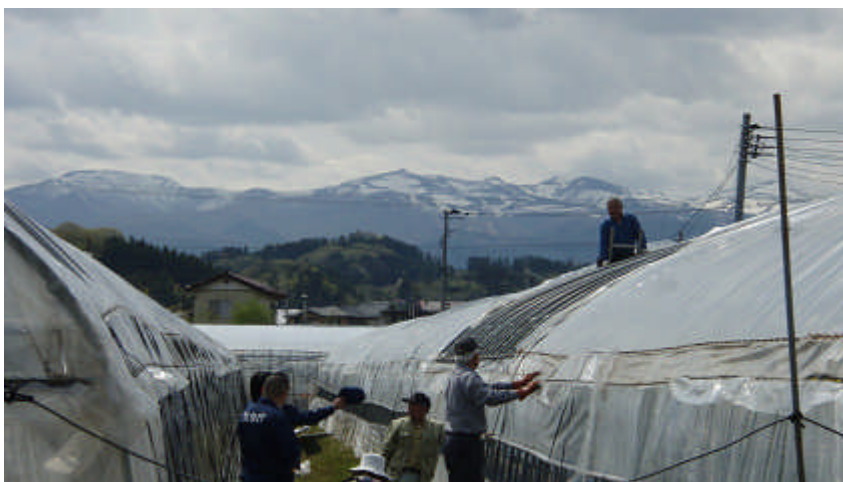
⑤－２ 油井字松葉山 ビニールハウスの一部が飛散。

- ・ビニールハウスの屋根の一部(10m程度)が東に飛散。(写真⑤-2)

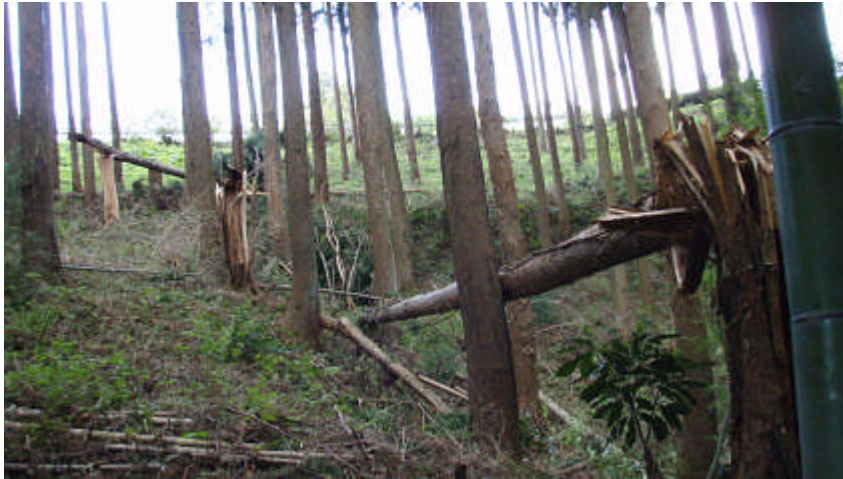
⑥ 油井宮下 智恵子の杜公園 杉の木3本、北東に転倒。

- ・杉の木3本、北東に転倒。(写真⑥)

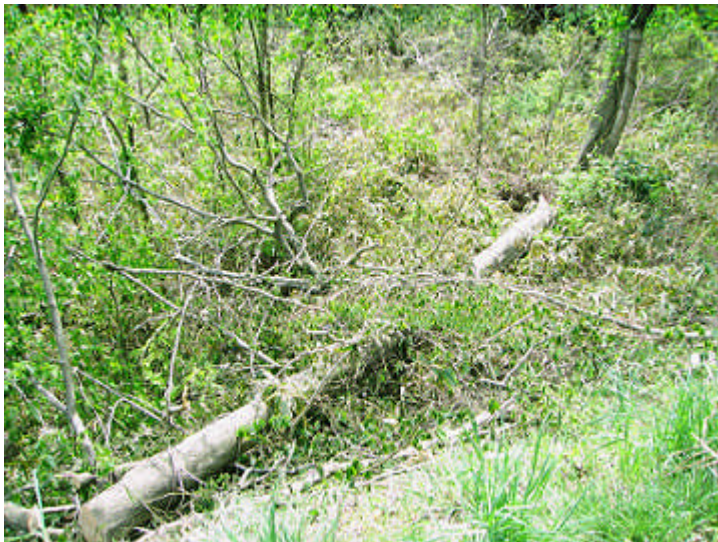
⑦ 上川崎根柄山 市道に1本倒木（既に伐採処理）。

- ・市道に倒木1本。(写真⑦)
