平成26年3月14日の伊予灘の地震に関する呉市の現地調査について

平成26年3月14日に伊予灘で発生した地震について、広島地方気象台は、本日(3月14日)、震度5弱を観測した地点のうち呉市に気象庁機動調査班(JMA-MOT)を派遣し、震度観測点の観測環境および地震動による被害状況について、現地調査を実施しました。

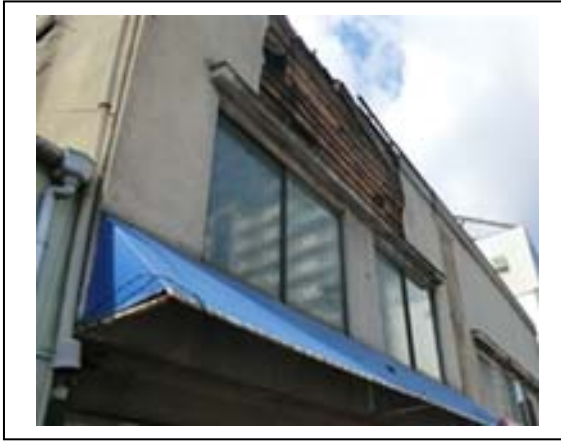
主な被害状況	写真 番号
・呉市中通の住家で外壁損壊、落下。	写真1
・呉市東中央の住家で外壁損壊、落下。	写真2
・呉市東中央の住家で外壁損壊、落下。	写真3
・呉市南辰川の住家で軒下損壊、落下。	写真4

写真1 住家外壁の損壊と落下（呉市中通）

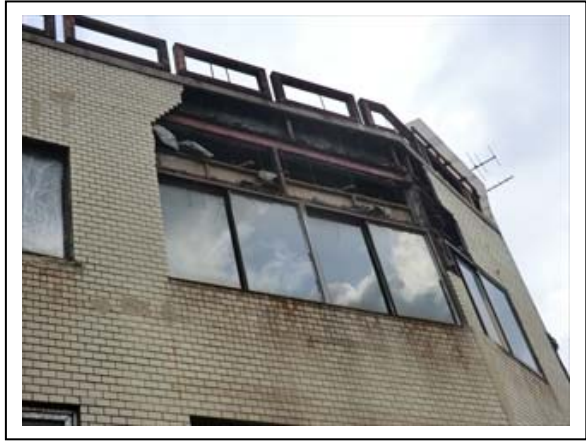
写真2 住家外壁の損壊と落下（呉市東中央）

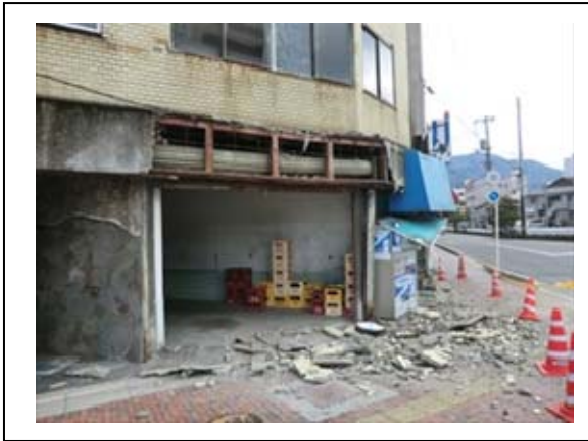
写真3 住家外壁の損壊と落下（呉市東中央）

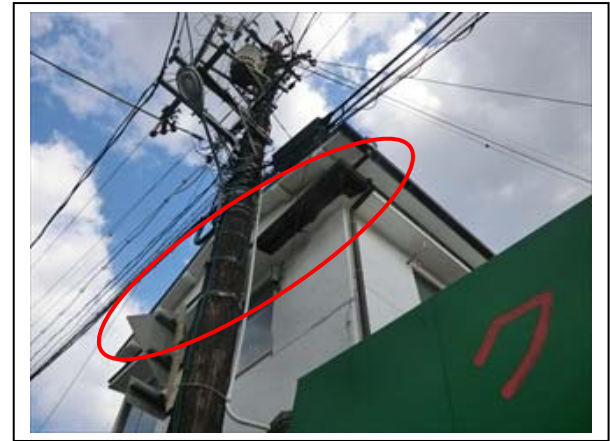
写真4 住家軒下の損壊と落下（呉市南辰川）
