平成25年8月23日に兵庫県篠山市で  
発生した突風について

現地調査報告書

平成26年6月23日  
神戸地方気象台

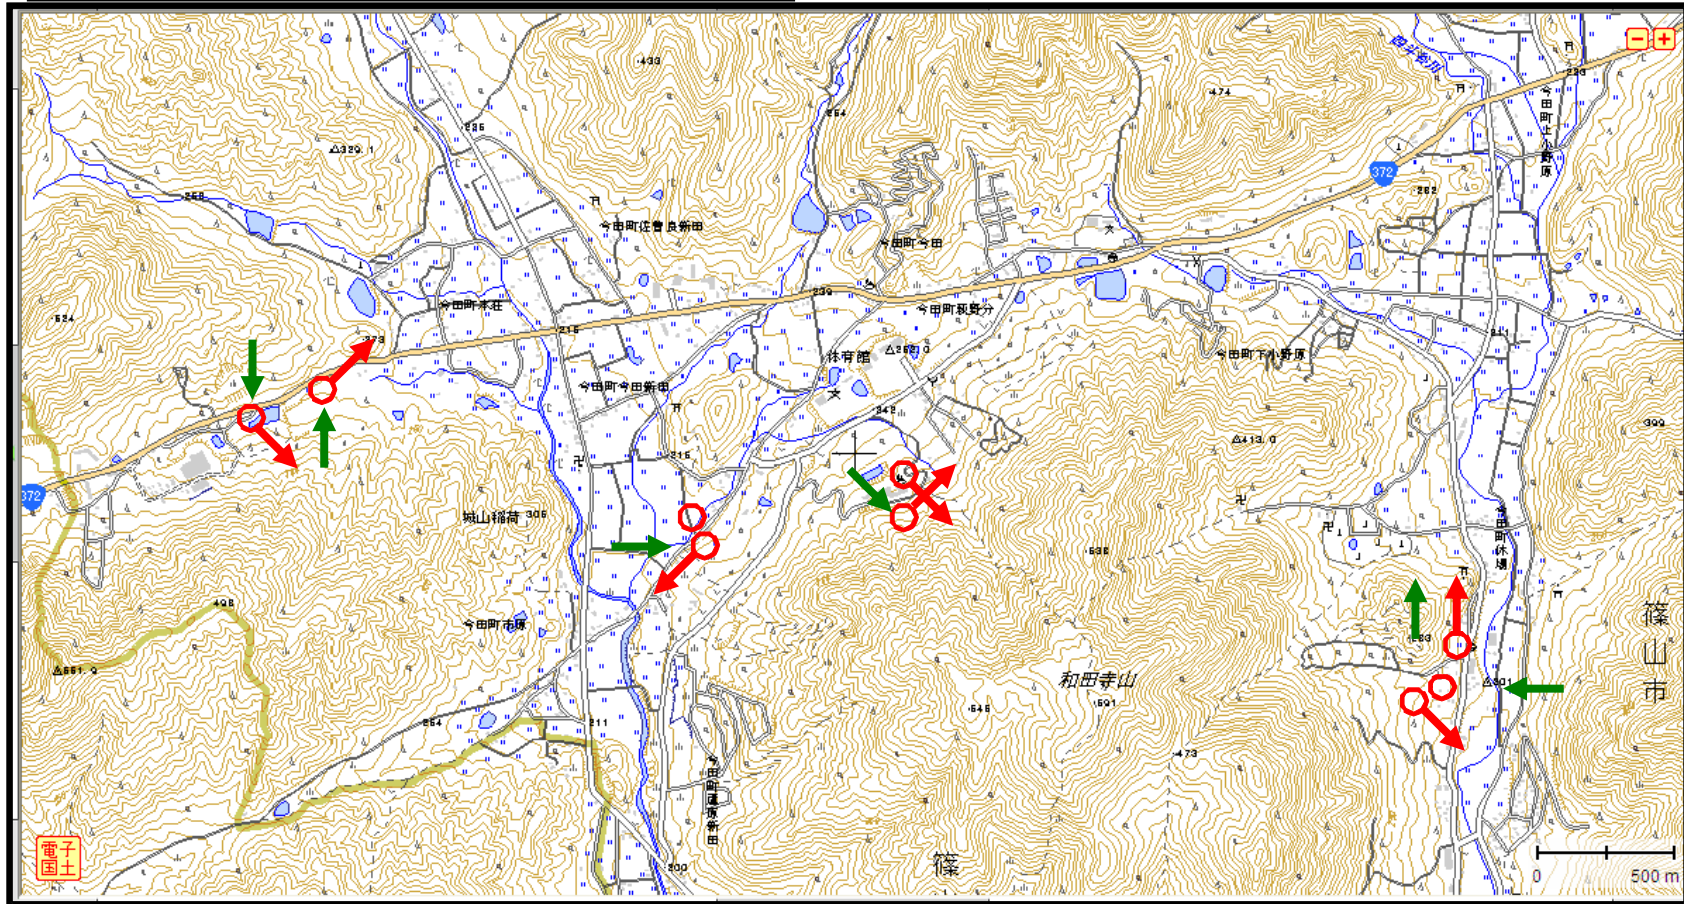
#### 篠山市今田町(本荘・今田新田・休場)

この竜巻による被害範囲は、篠山市今田町の本荘から休場にかけての幅約 300m、長さ約 4.5km であった。

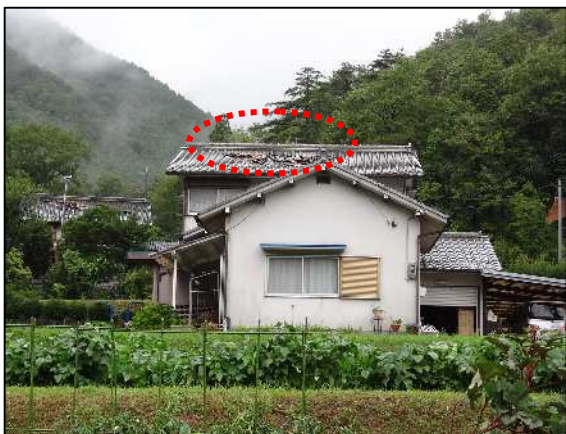
屋根瓦がめくれた住家（今田町休場）  
【篠山市提供】

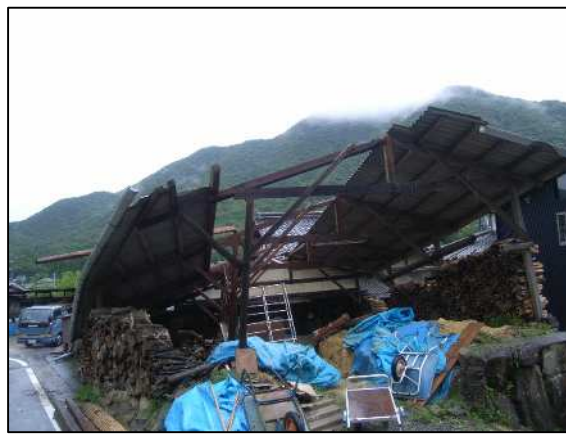
トタン屋根が北方向に倒壊した倉庫（今田町休場）

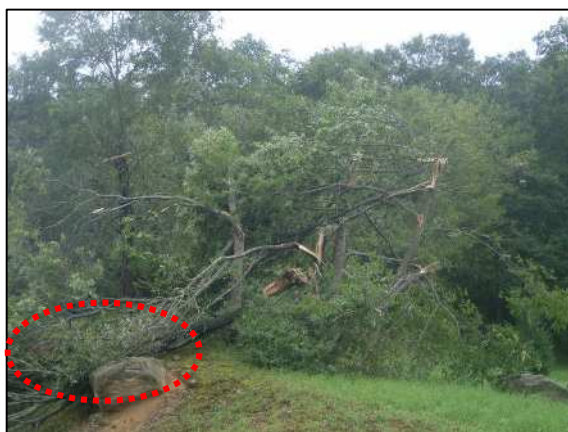
樹木の幹折れが複数あった。

南東方向に幹が折れた樹木（今田町今田新田）  
高さ 15m 太さ 30 cm

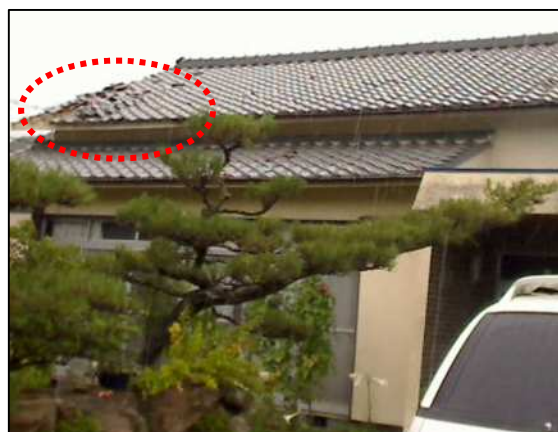
屋根瓦がめくれた住家（今田町今田新田）

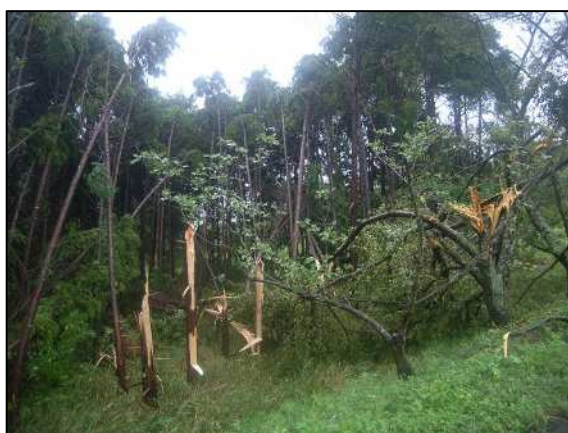
東北東方向に幹が折れた樹木（今田町本荘）  
高さ 20m 太さ 20～30cm

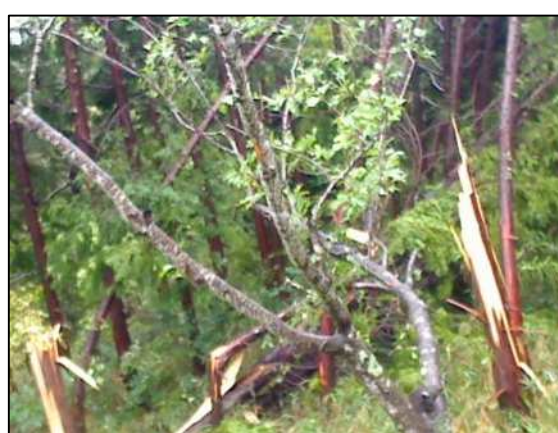
南東方向に幹が折れた樹木（今田町本荘）  
高さ 15m 太さ 20～30cm

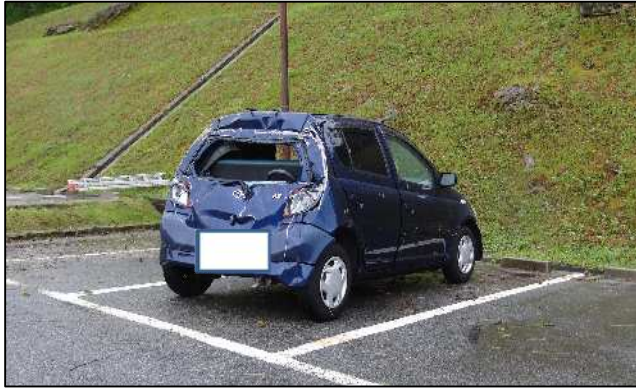
駐車中の車が風にあおられて約 7m 先に移動した。

「参考」南東方向に約7m飛ばされた乗用車(今田町今田新田)  
【篠山市提供】
