現地災害調査報告

平成30年7月3日に高知県安芸市穴内で発生した突風について

平成30年10月3日

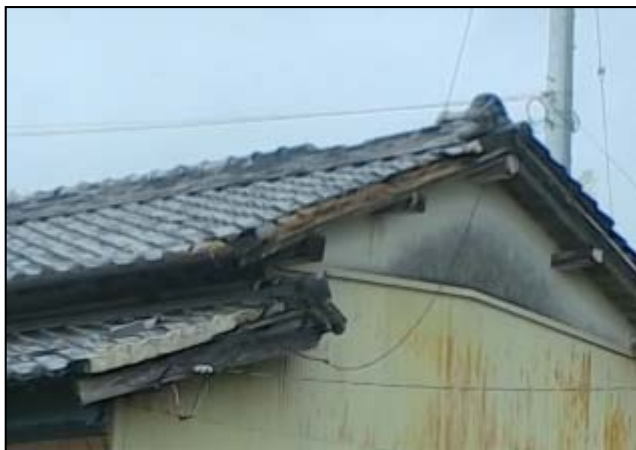
写真① 屋根瓦が飛散した住家
(南東方向から撮影)

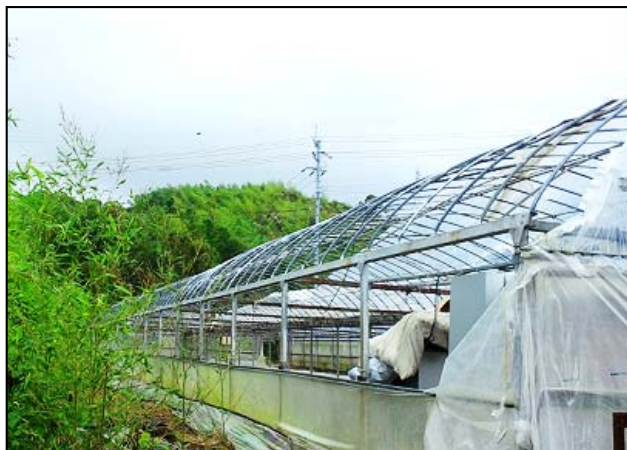
写真② 被覆材がはく離したパイプハウス
(南西方向から撮影)

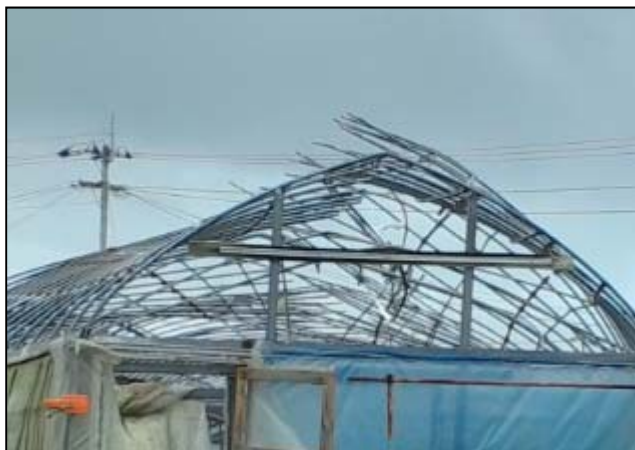
- ・農業用ハウスの鋼管の変形

写真③ 鋼管(直径30mm)が変形した
パイプハウス(北西方向から撮影)

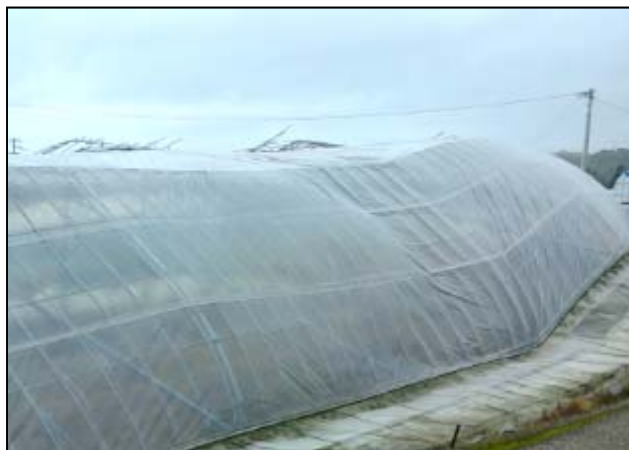
写真④ 鋼管(直径50mm)が変形した
パイプハウス(東方向から撮影)

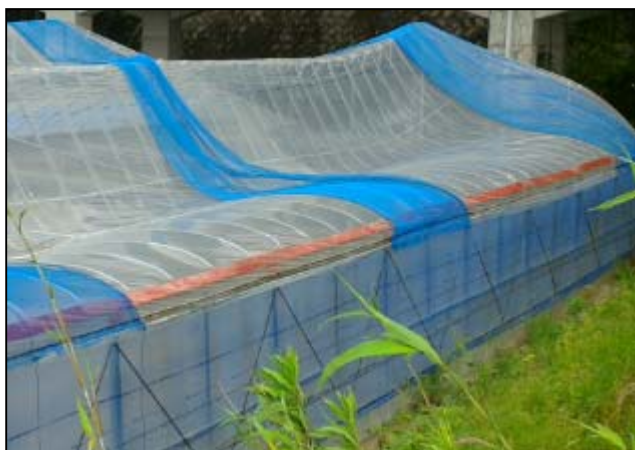
写真⑤ 鋼管(直径30mm)が変形した
パイプハウス(南東方向から撮影)

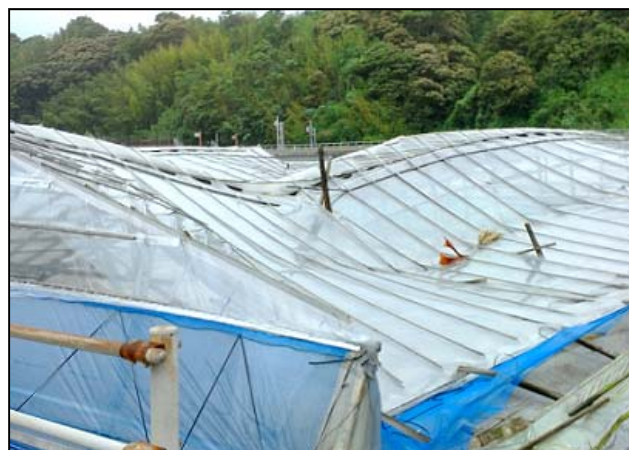
写真⑥ 倒壊したプラスチックハウス
(南東方向から撮影)
