平成 23 年 3 月 18 日
前橋地方気象台

平成 23 年 3 月 11 日 14 時 46 分頃の
「平成 23 年（2011 年）東北地方太平洋沖地震」に関する現地調査について

平成 23 年 3 月 11 日 14 時 46 分頃に発生した「平成 23 年（2011 年）東北地方太平洋沖地震」について、前橋地方気象台は 3 月 14 日及び 15 日に「気象庁 機動調査班（JMA-MOT）」を派遣し、地震動による被害状況等について現地調査を実施しました。調査結果の概要は、以下のとおりです。

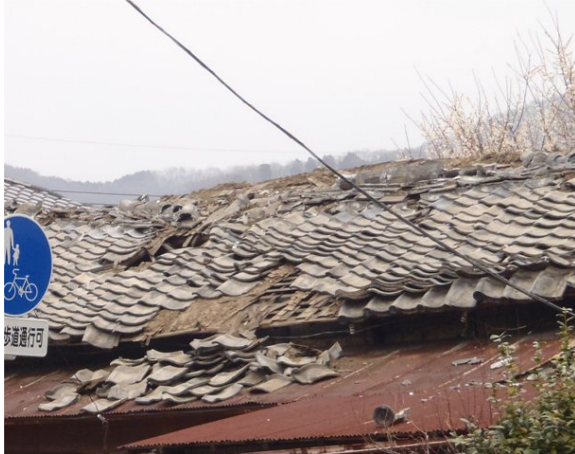
写真1 震度観測点（桐生市元宿町）付近の住家における屋根瓦の損壊

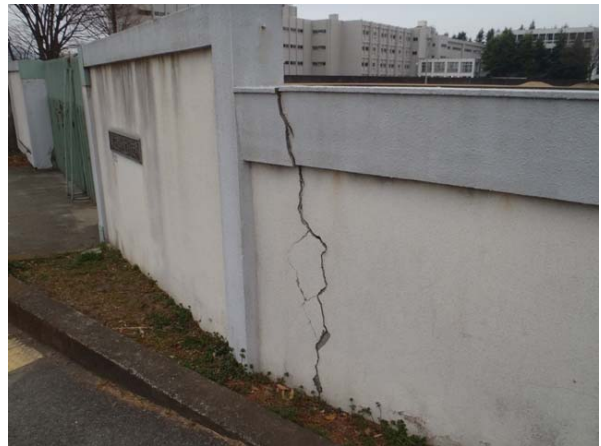
写真2 震度観測点（桐生市元宿町）付近の桐生市陸上競技場囲障の亀裂

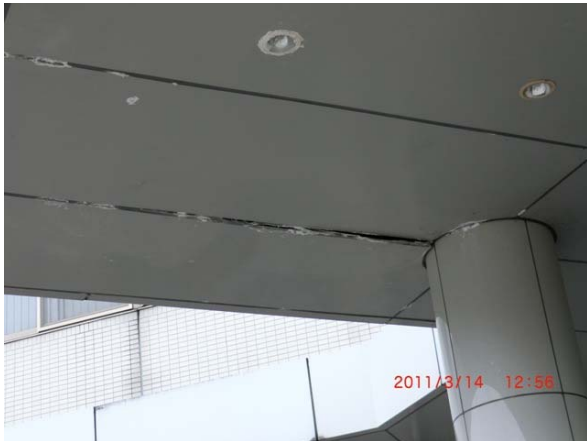
写真3 沼田市白沢支所の庁舎天井パネルの破損

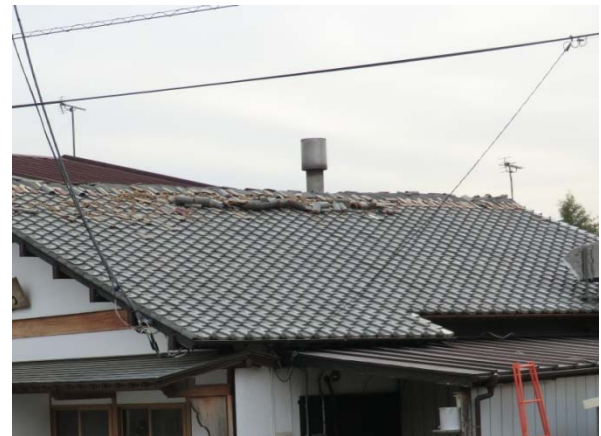
写真4 震度観測点（渋川市赤城町）付近の住家における屋根瓦の損壊

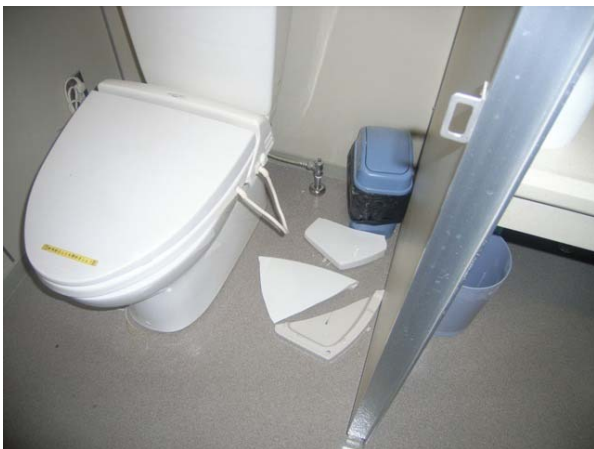
写真5 渋川市赤城総合支所の庁舎内トイレタンク蓋の破損

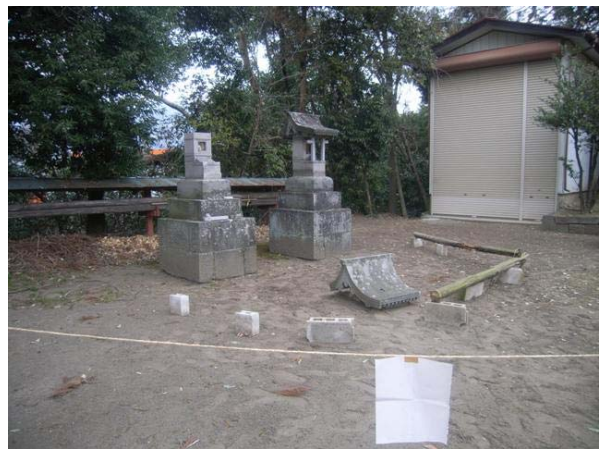
写真6 震度観測点（渋川市赤城町）付近の御前神社における灯籠の一部分が下落

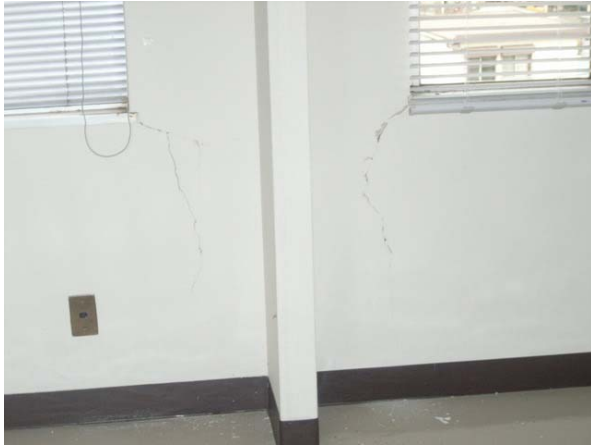
写真7 前橋市富士見支所の庁舎壁面の亀裂

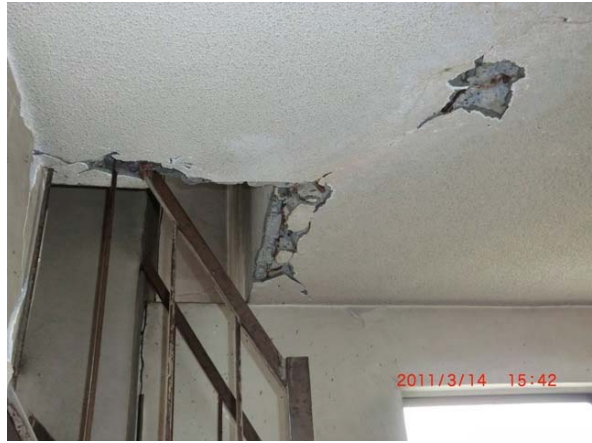
写真8 前橋市富士見支所の庁舎天井と壁の亀裂と損傷

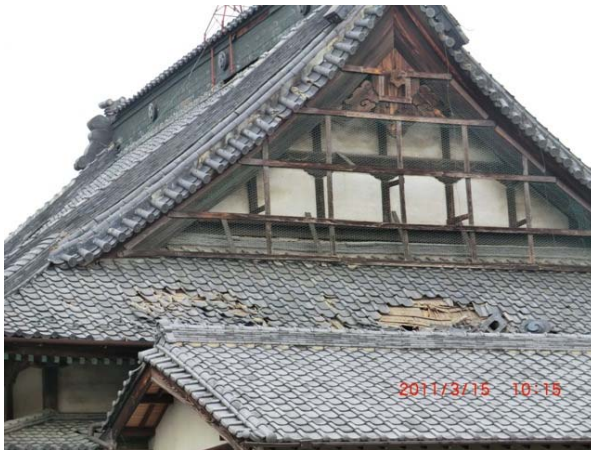
写真9 震度観測点（高崎市高松町）付近のお寺における屋根瓦の損壊

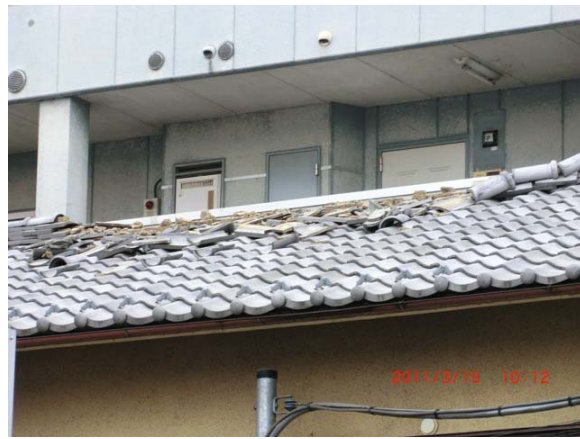
写真10 震度観測点（高崎市高松町）付近の住家における屋根瓦の損壊

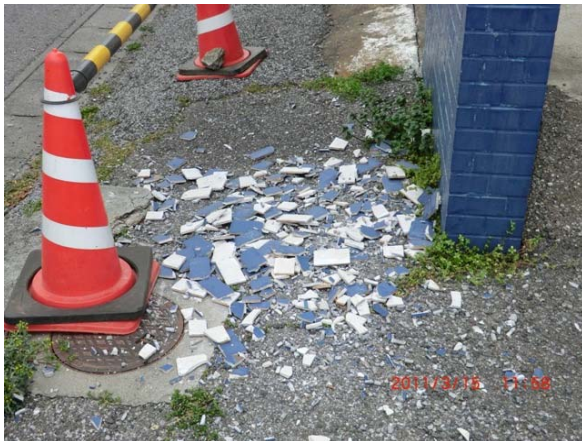
写真11 震度観測点（大泉町日の出）付近のポーリング場の外壁の一部落下跡

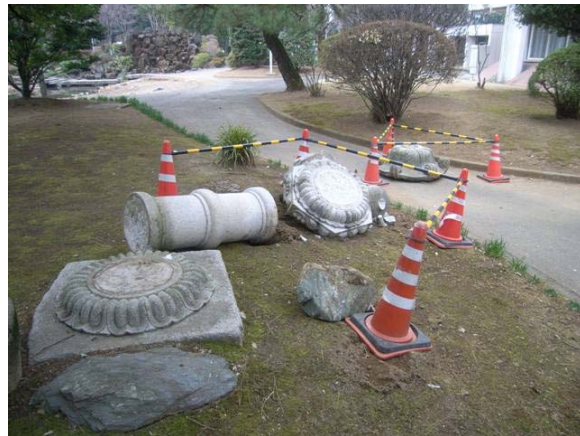
写真12 震度観測点（大泉町日の出）付近の灯籠の倒壊

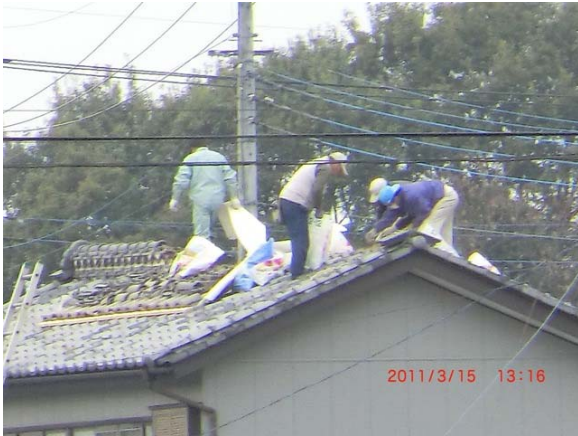
写真 13 震度観測点（千代田町赤岩）付近の住家における屋根瓦の損壊

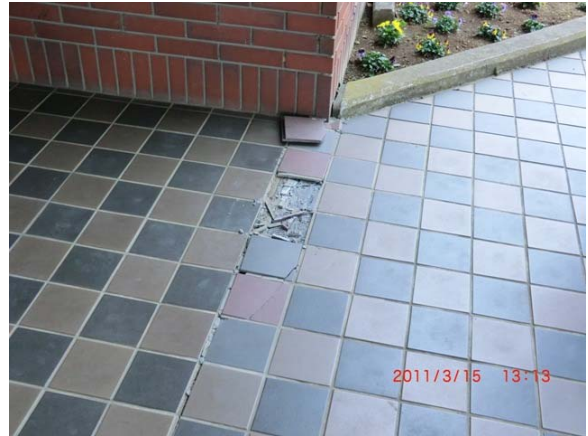
写真 14 千代田町役場玄関タイルの損傷

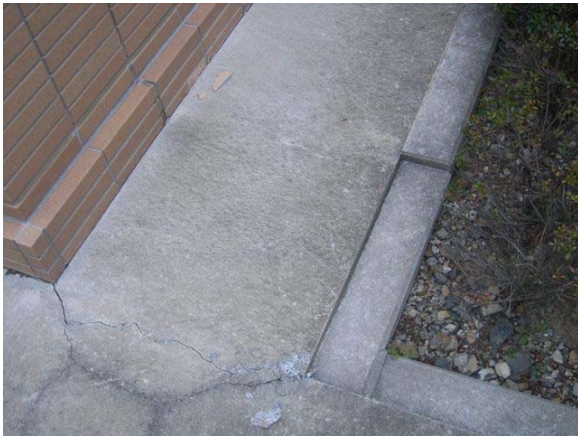
写真 15 明和町役場外壁の損傷及びコンクリートの亀裂

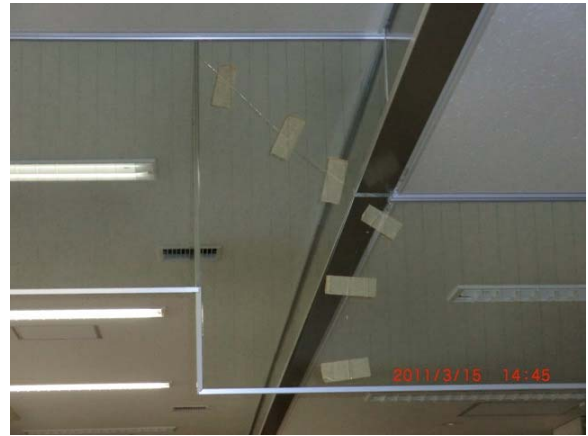
邑楽町 中野	・ 邑楽町役場（敷地内に震度計を設置）の庁舎内の防煙パネルにひび割がみられた。	写真 16
-----------	---	-------

写真 16 邑楽町役場庁舎 2 階の防煙パネルのひび割れ
