現地災害調査報告

令和3年11月10日に長崎県平戸市で発生した
突風について

令和3年12月16日

長崎地方気象台

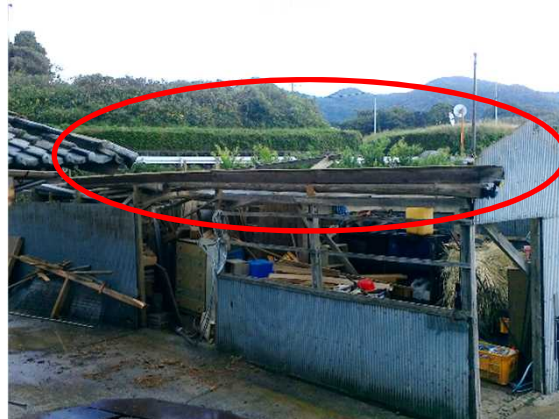
② トタン屋根の剥がれ
