# 平成21年台風第18号による 三河湾における高潮（10月8日）報告

平成21年10月16日

名古屋地方気象台  
神戸海洋気象台

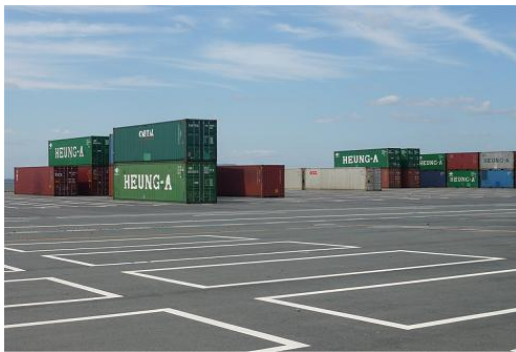
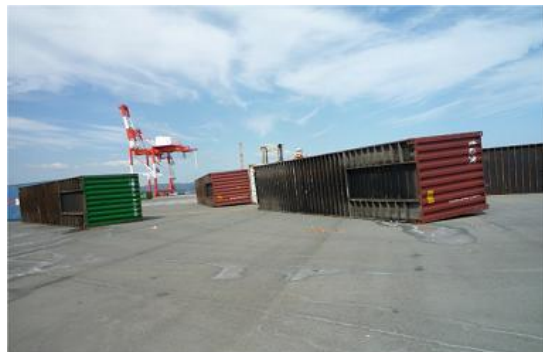
積載物があり移動しなかったコンテナ (ア) 移動し横転した空のコンテナ (イ)

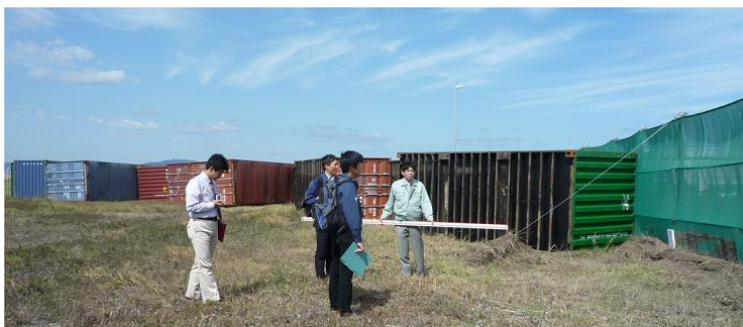
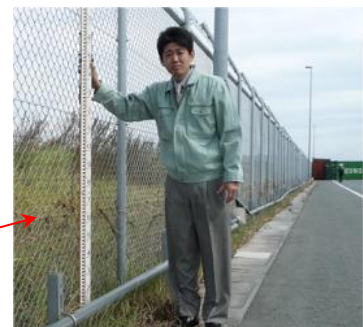
フェンスで遮られ北東隅に寄せられたコンテナ (ウ) 北側フェンスの潮位の痕跡 (エ)

さらにコンテナターミナル東端のフェンス (ウ) に残る横一線の浸水の痕跡の高さは、地面から70cm程度の高さにみられたが、コンテナターミナルより土地自体が低いようで、潮位の痕跡高はコンテナターミナルと同じかやや低い (簡易な計測では10cm弱) ものと見積もられる。

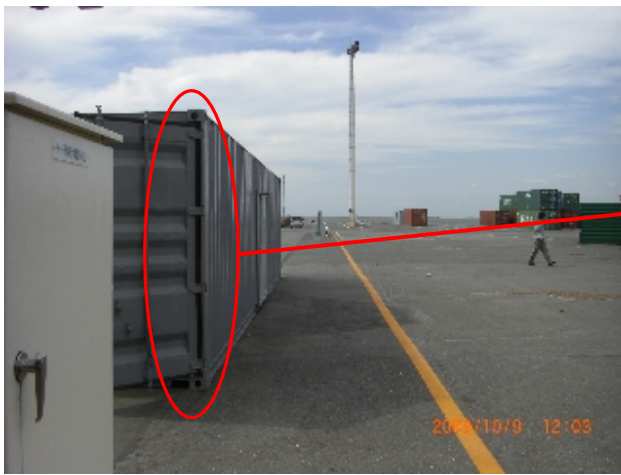
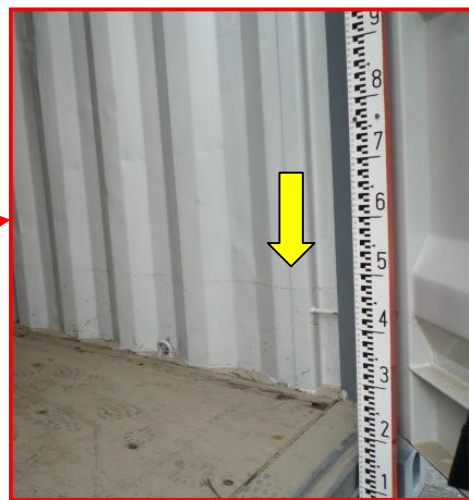
神野西8号岸壁コンテナターミナルでは、当時の潮位の推定を行った。前頁の写真のように、コンテナターミナルのフェンスには草などが引っかかり、当時の潮位の目安となるが、災害発生時は強風が吹いており、より確かな資料としては、風や波の影響を排除した潮位を測定する必要がある。調査の結果、前頁のオで示したコンテナ（倉庫に改造されている）の内部に当時の潮位の痕跡が認められたため、その高さを測量した。なお、このコンテナは、ドアを設けて倉庫としており、物を納めていたことと内部への浸水があって浮き上がらなかったものと思われる。

路面上 45cm

標高 (TP) 上 約3.1m (港湾の標石を基点とした測量の結果)

であった。これは、直線で約1.8km離れた愛知県の三河港検潮所で観測された最高潮位 (TP上) 3.15m (速報値) とほぼ同じである。

内部に浸水の痕跡のあったコンテナ (オ)  
(写真奥が西(海)側)

痕跡の測定 (オ)  
(左写真の丸枠の扉の内側)

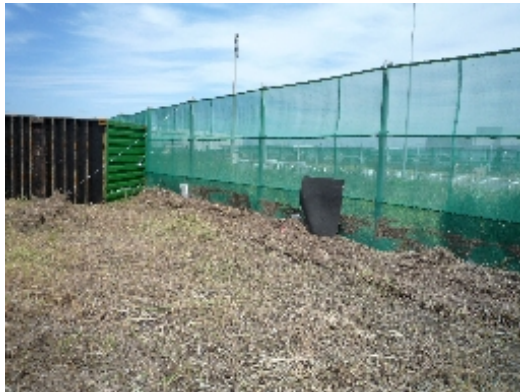
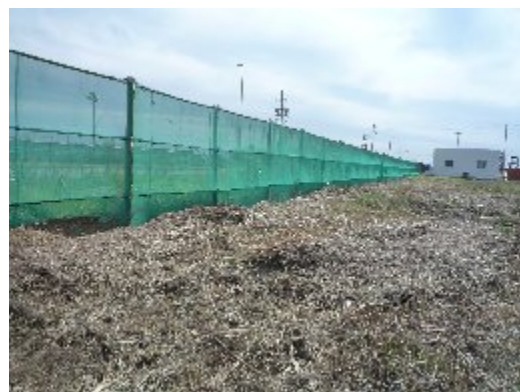
(A-②) フェンスに残された浸水の痕跡

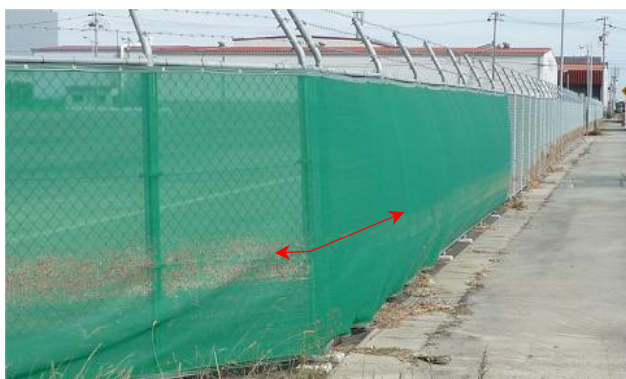
痕跡は、路面から  
60-80cm

(A-③) 風か海水で倒れたフェンス

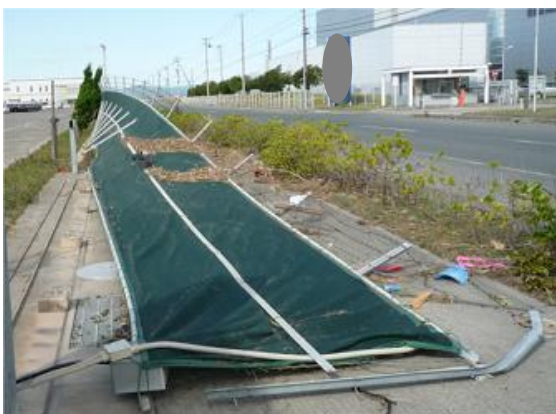
撮影方向:南から北向  
きに(左が西(海)側)

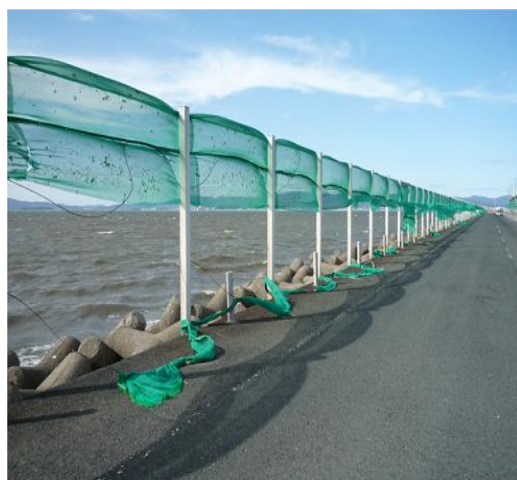
(A-④) 破れたネット(撮影方向:左が西側)

防風用のネットと思われる  
が、下部 2mのみが破損して  
いることから、風ではなく波  
によって破損したものと思わ  
れる。

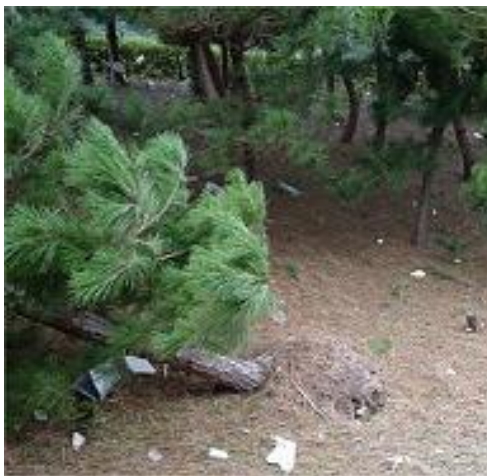
- ・白谷海浜公園センターハウス（①の位置）は、浸水しなかった。
- ・非常に風が強かった。伊勢湾台風以来だと思う。公園内では、街灯の先端が3箇所壊れ、松の木が40数本倒れた。公園の前をはじめ、あちらこちらで屋根が壊れたり、瓦が飛んだ。また、簡易物置も転倒した。
- ・近くの灯台（②の位置）の根元の堤防が、海水で隠れるくらいであった。

公園内の松の木（①の位置）  
東向きに倒れる。

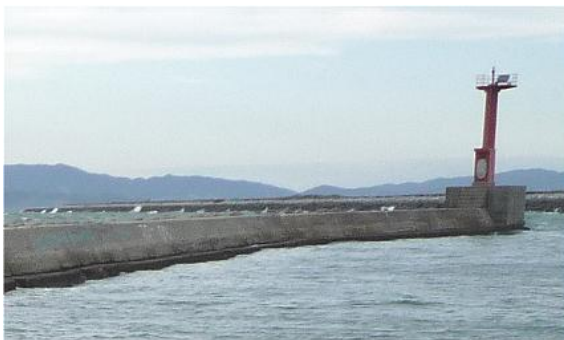
姫島港の灯台（②の位置）

灯台の根元の堤防が隠れるほどの潮位であったとのこと。簡易的な測定で、堤防の高さは、約 TP2.0m。
