# 平成 24 年 6 月 2 日に発生した突風について

## 奈良県（生駒郡斑鳩町）現地調査報告書

平成 24 年 8 月 31 日

奈良地方気象台

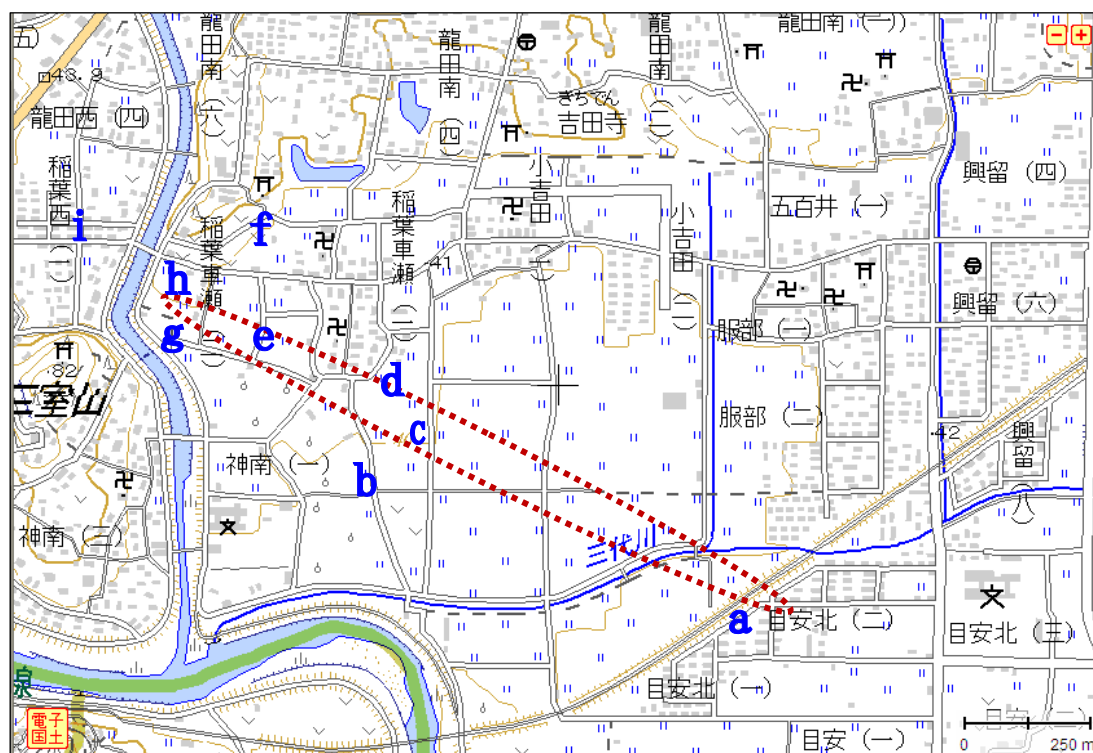
図2 奈良県生駒郡斑鳩町の聞き取り調査場所

聞き取り調査を行った地点を図 2 に示す。聞き取った内容は次のとおりである。

東の方角に接地した竜巻を見た。北西方向に移動していた。黒い雲が広がってきて、その後渦が突然見えた。飛散物などが回転しながら巻き上げられている様子が見えた。

15時30分頃に東南東の方角に、接地した竜巻を見た。北西方向に移動しすぐに消滅した。その後、強い雨がいった。

外にいて、突然風に巻き上げられそうになり、自家用車（普通車）にしがみついた。雷が鳴り、突然風が強く吹いた。竜巻は見えていない。

南の方角に飛散物を巻き上げながら北西方向に移動している渦を見た。ゴーという音や何かにぶつかった音が聞こえた。

風の音で気づき、同時にわれるような音がした。耳の異常や気温の変化はなかった。強い雨が降り、雷があった。ひょうはなかった。

南西の方角に竜巻が飛散物を巻き上げながら北西方向に移動していくのが見えた。

南東の方角に接地した竜巻が北西方向に移動し林と林の間（約80m）を通過していったのを見た。西側の堤防付近で急に竜巻が小さくなって消滅した。雷が鳴り、気温は下がった。ゴーという音と風はほとんど同時だった。数枚のトタン板が巻き上げられた。

ビニールハウスの基礎が浮き上がり、ビニールが飛散した。東よりの風から急に回転性の風が変わった。

15時30分から16時の間に、南東の方角に塵や飛散物が渦を巻いているものが北西に移動しているのを見た。風と音はほとんど同時でビューという感じだった。砂嵐のようで、目が開けられなかった。砂嵐は回転しながら上空を抜けていく感じだった。

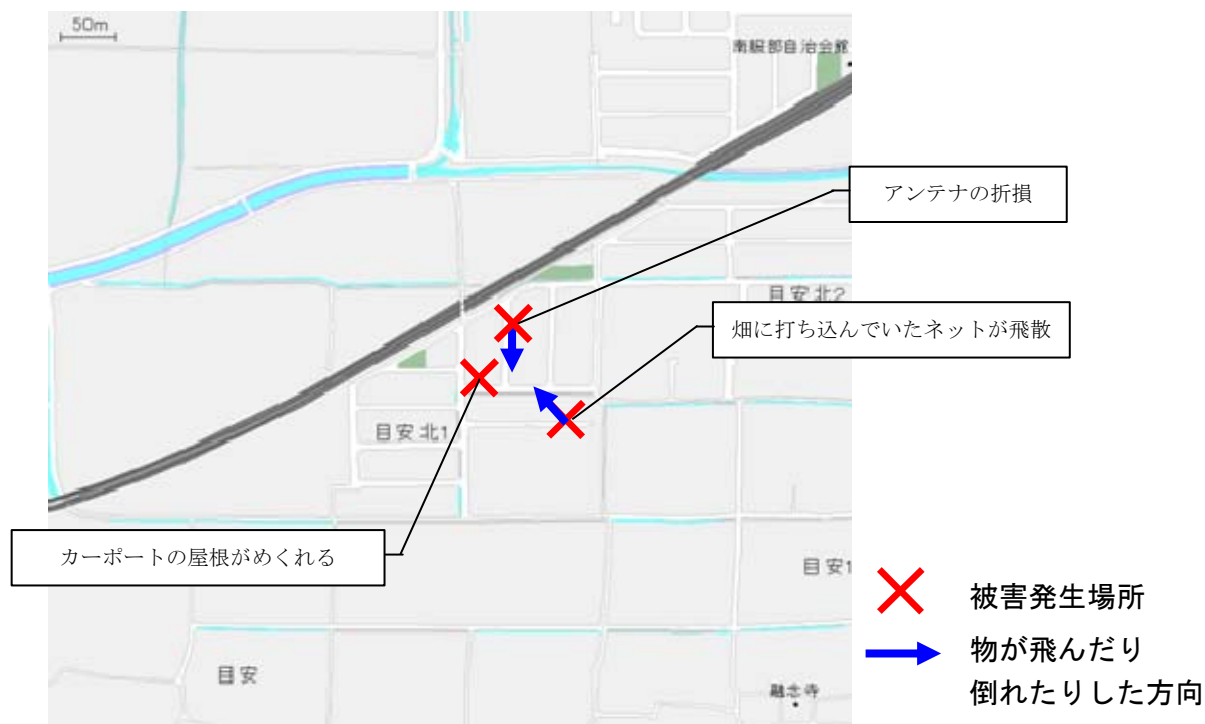
図4 斑鳩町目安北付近の被害分布図（図3の1の場所）

この竜巻による被害は、生駒郡斑鳩町目安北付近から稲葉車瀬 2 丁目にかけての長さ約 1.2km、幅約 80m の範囲であった。
