報道発表資料
平成23年4月15日
新潟地方気象台

平成23年3月12日03時59分頃の
長野県北部の地震に関する現地調査について（第2報）

地震動による主な被害状況 (調査日 平成 23 年 3 月 12 日および 3 月 14 日)

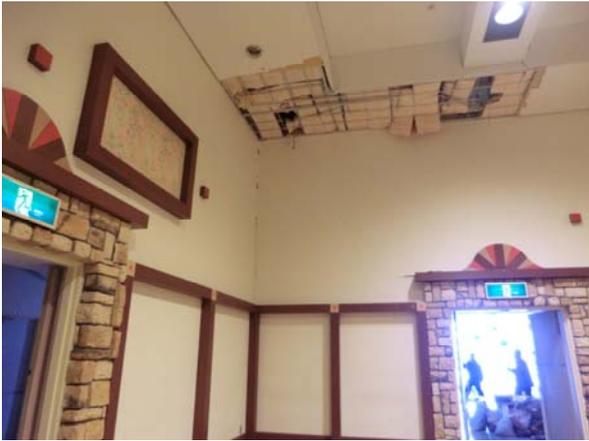
写真1 十日町市上山の多目的ホール天井の破損、落下
(新潟県十日町市上山中里)

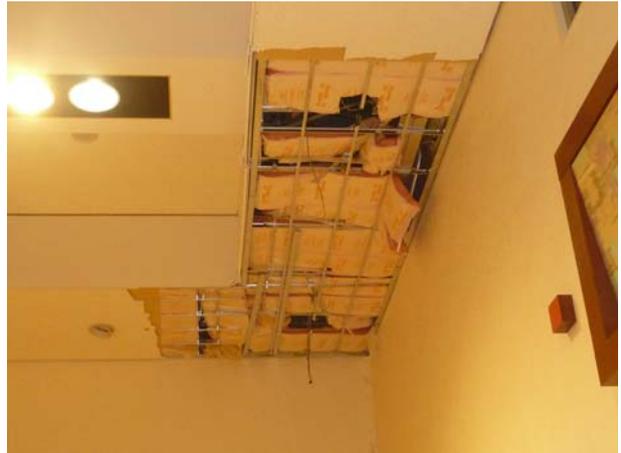
写真2 十日町市上山の多目的ホール天井の破損、落下・写真1の拡大
(新潟県十日町市上山中里)

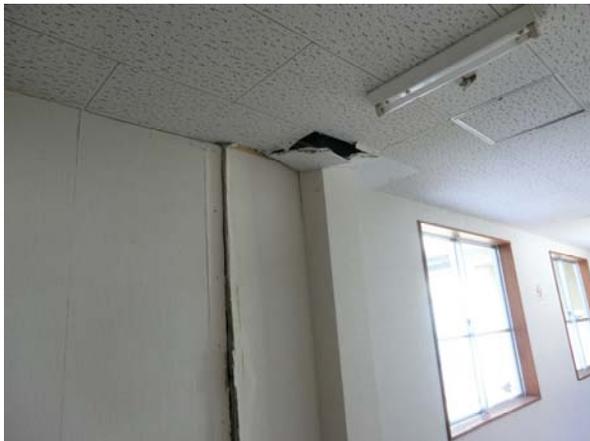
写真3 十日町市上山中里公民館天井の剥離
(新潟県十日町市上山中里)

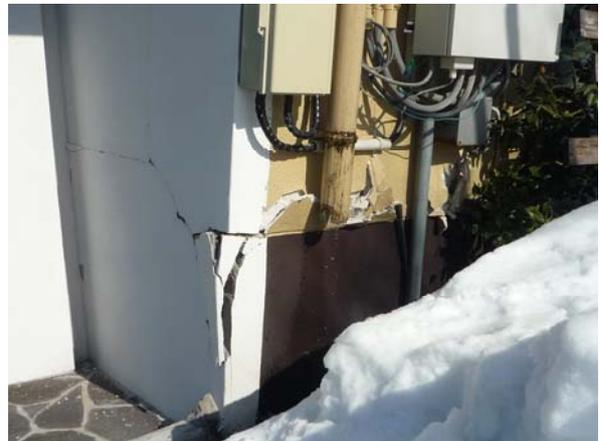
写真4 十日町市上山中里の住家外壁の亀裂、剥離、
(新潟県十日町市上山中里)

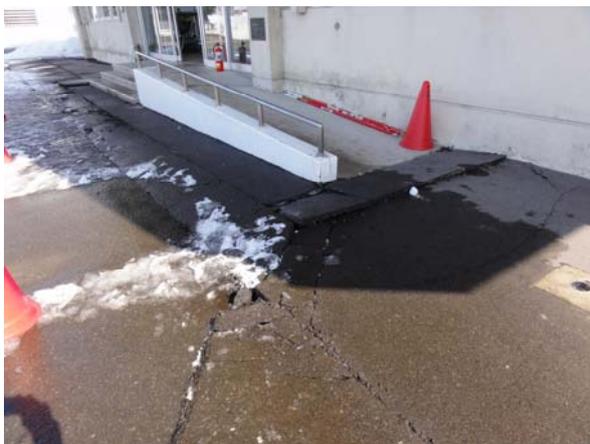
写真5 十日町市上山中里公民館車いす用スロープ
出入口付近の地割れ
(新潟県十日町市上山中里)

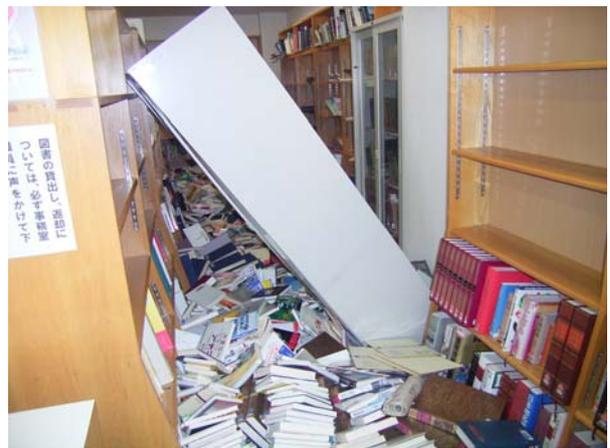
写真6 十日町市上山中里公民館図書の本棚の書籍落下
(新潟県十日町市上山中里)

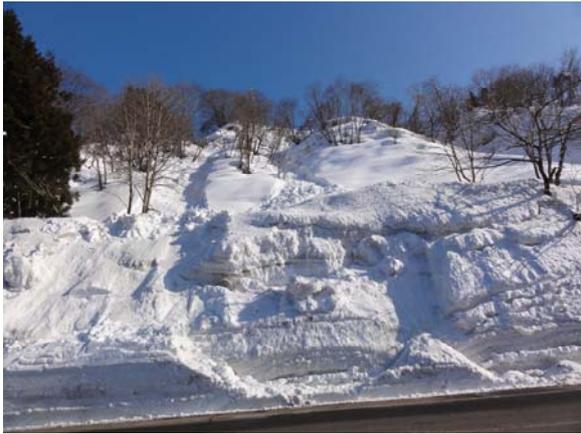
写真7 津南町117号線脇の雪の崩落
(新潟県津南町)

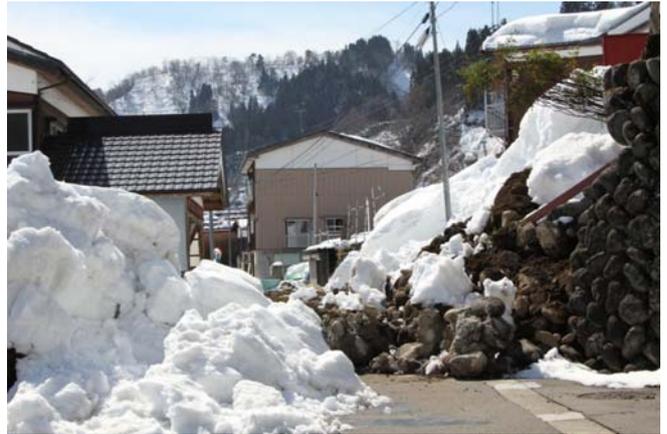
写真8 津南町小島 石垣の崩落
(新潟県津南町：津南町提供)

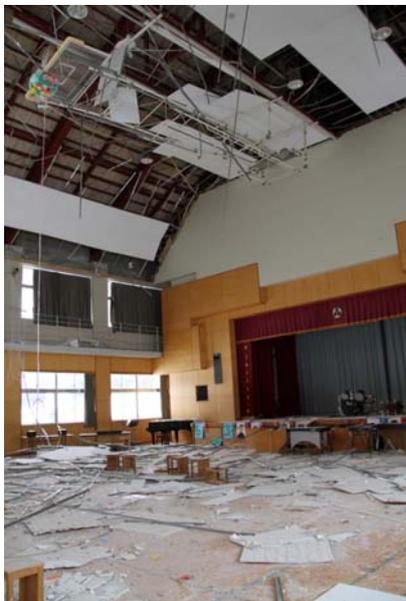
写真9 上郷小学校 天井パネルの落下
(新潟県津南町：津南町提供)

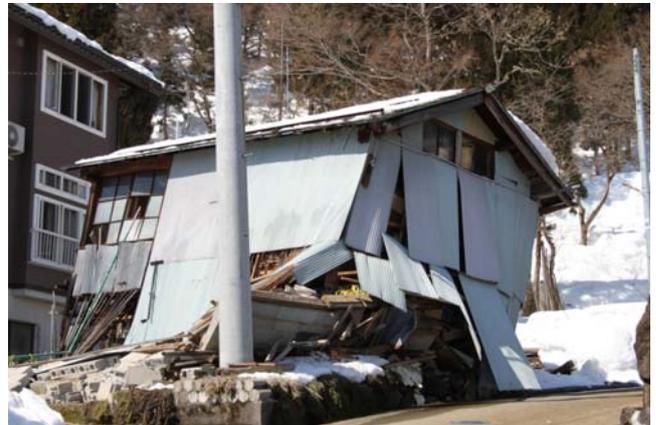
写真10 津南町小島 倉庫の倒壊
(新潟県津南町：津南町提供)

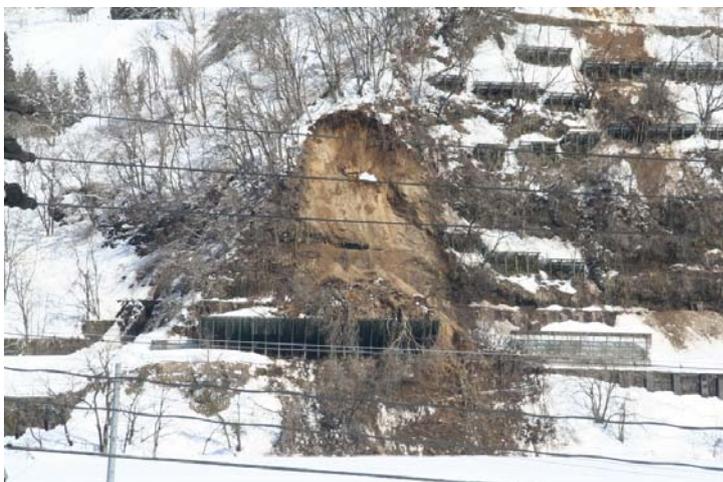
写真11 津南町大蔵 土砂崩落
(新潟県津南町：津南町提供)

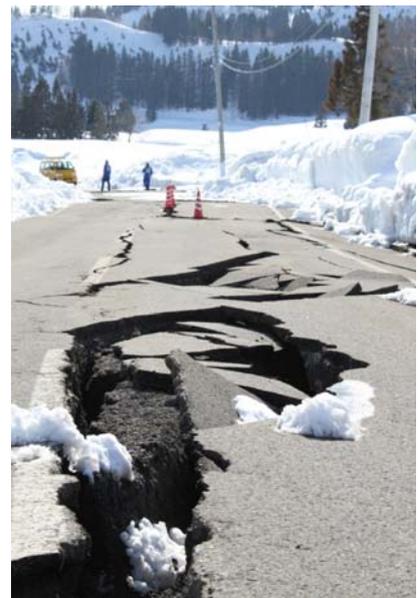
写真12 津南町上野 道路の地割れ
(新潟県津南町：津南町提供)

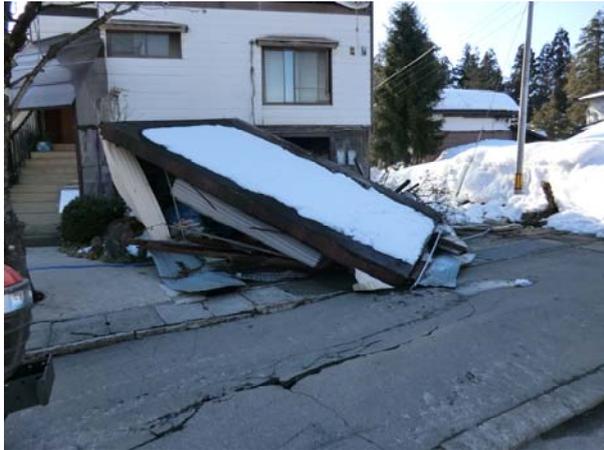
写真 1 3 民家の車庫の倒壊
(長野県栄村)

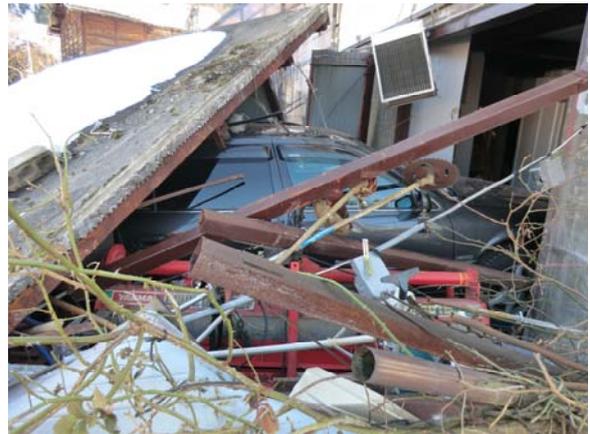
写真 1 4 民家の車庫の倒壊
(長野県栄村)

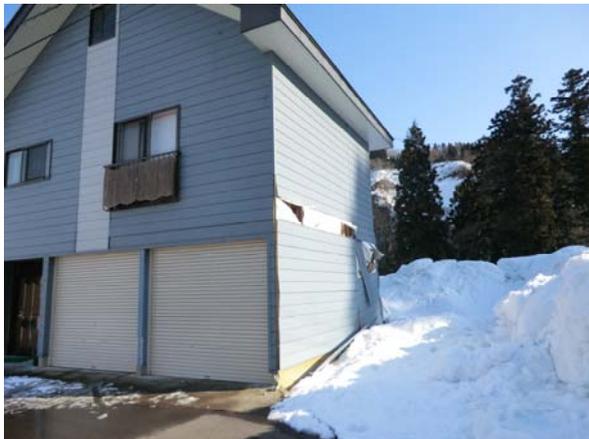
写真 1 5 民家外壁の剥離
(長野県栄村)

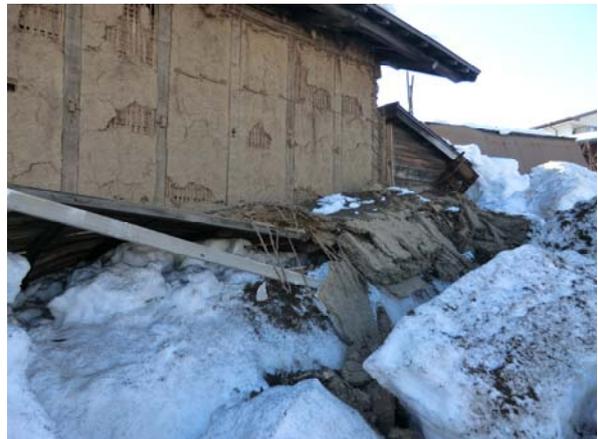
写真 1 6 土蔵の外壁剥離及び倒壊
(長野県栄村)

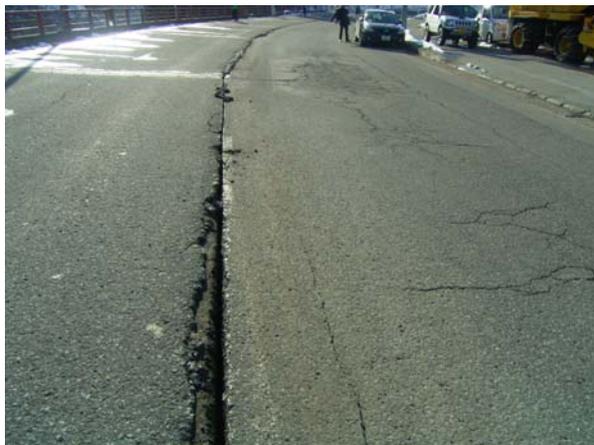
写真 1 7 国道 1 1 7 号線の地割れ
(長野県栄村)

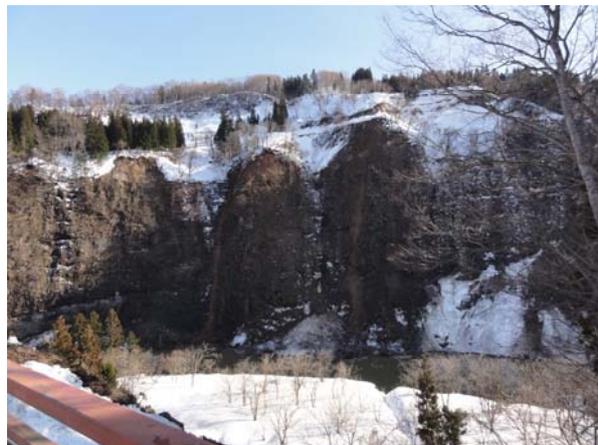
写真 1 8 長野県栄村役場脇
信濃川沿い土砂崩落 (長野県栄村)

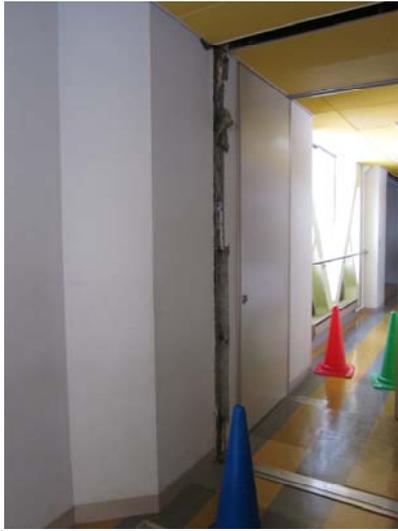
写真 1 9 松代中学校体育館の壁の亀裂
(新潟県十日町市松代)

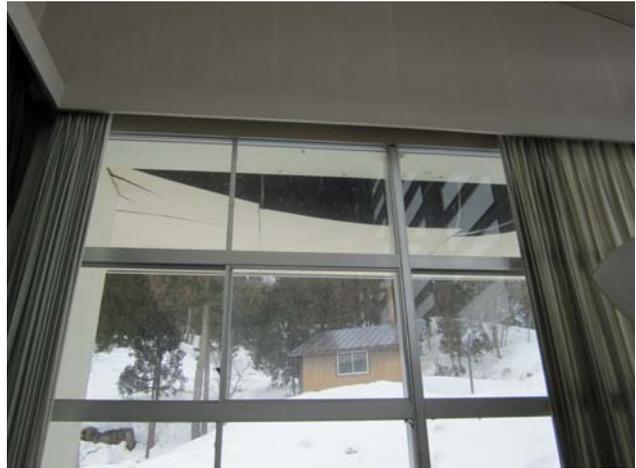
写真 2 0 松代中学校体育館のひさし部分の落下
(新潟県十日町市松代)

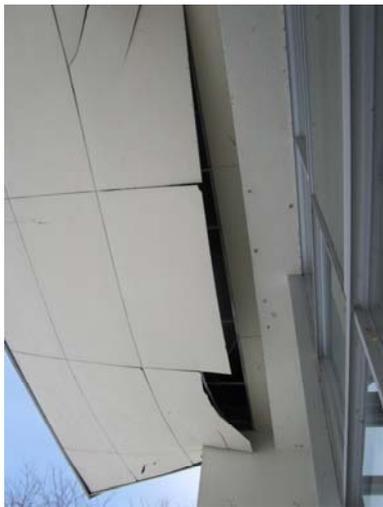
写真 2 1 松代中学校体育館のひさし部分の剥離
(新潟県十日町市松代)

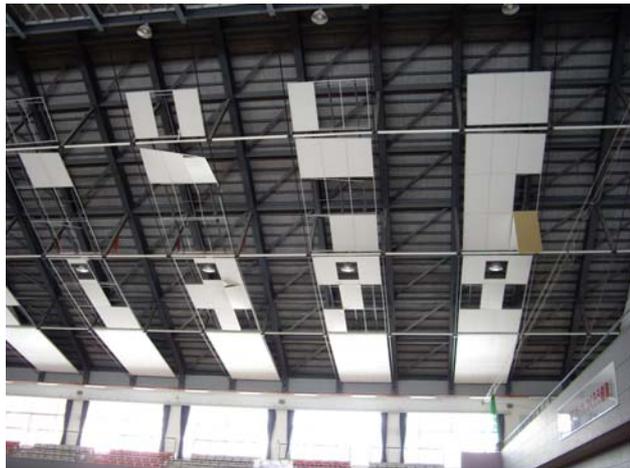
写真 2 2 松代総合体育館の天井パネルの落下
(新潟県十日町市松代)

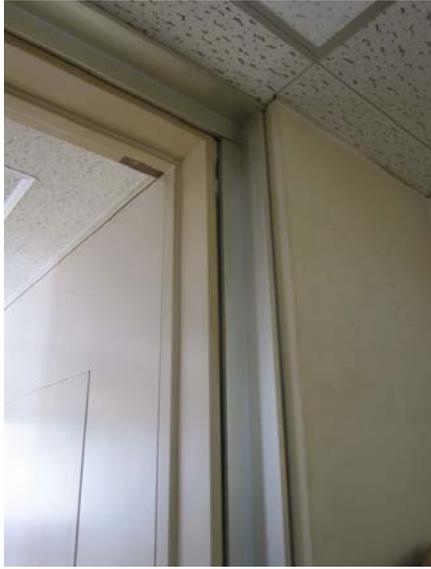
写真23 庁舎ゆがみのためドア部分に
生じた隙間
(新潟県十日町市水口沢)

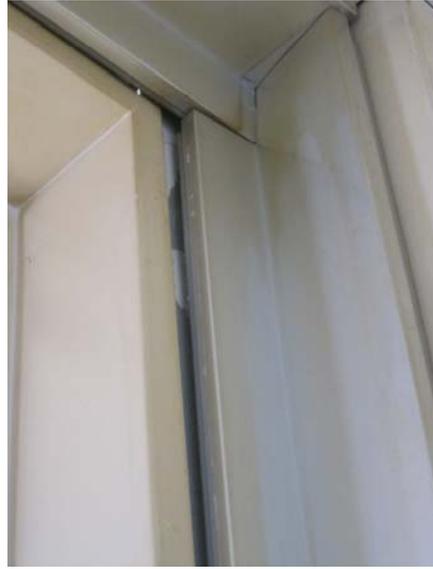
写真24 庁舎ゆがみのためドア部分に
生じた隙間・写真1の拡大
(新潟県十日町市水口沢)

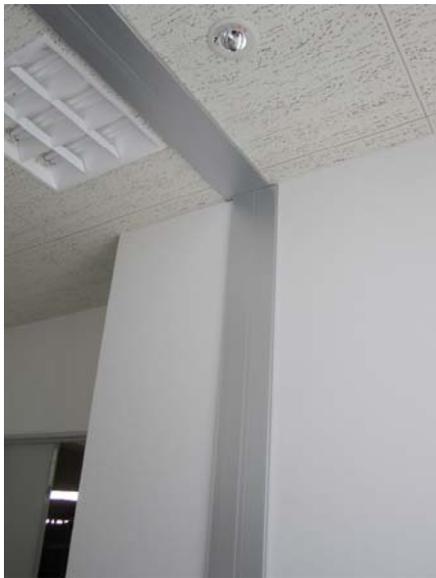
写真25 庁舎のゆがみ
(新潟県十日町市水口沢)

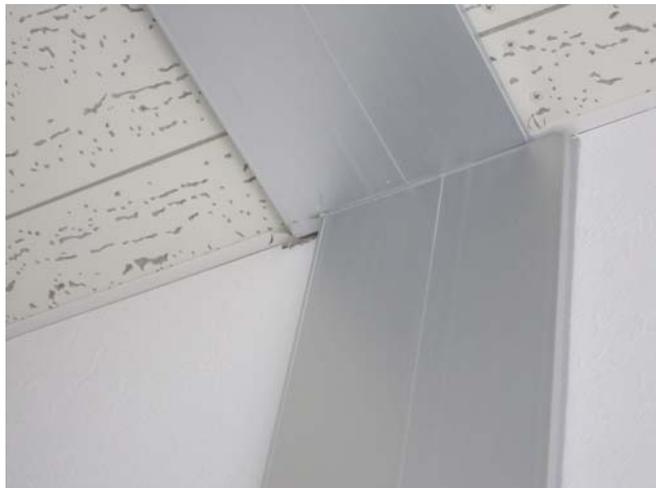
写真26 庁舎のゆがみ 写真3の拡大
(新潟県十日町市水口沢)

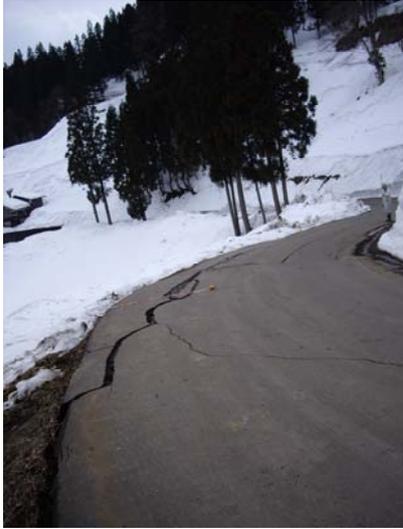
写真 2 7 十日町市松之山赤倉付近
道路の地割れ
(新潟県十日町市松之山)

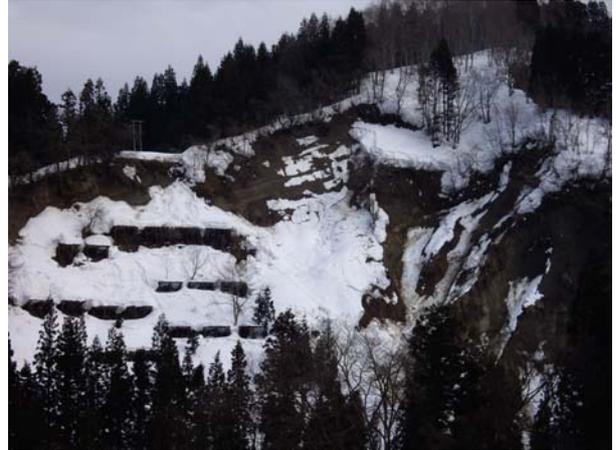
写真 2 8 十日町市松之山赤倉付近
土砂崩落
(新潟県十日町市松之山)

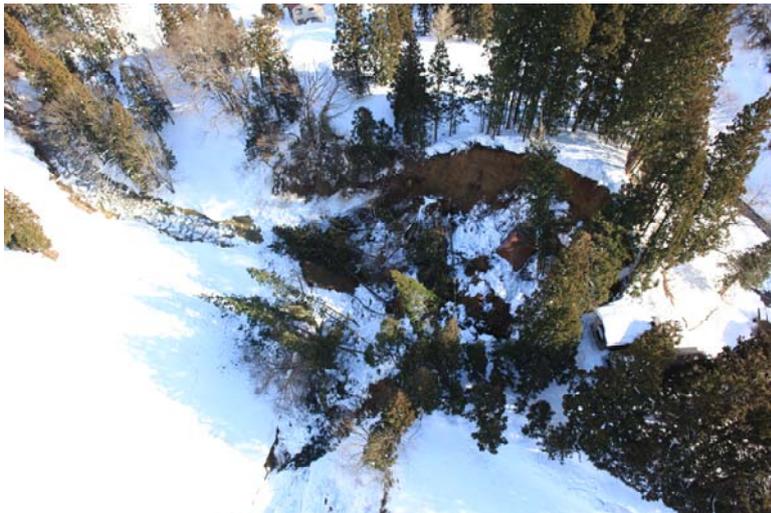
写真 2 9 十日町市松之山赤倉付近
土砂崩落
(新潟県十日町市松之山：新潟県提供)

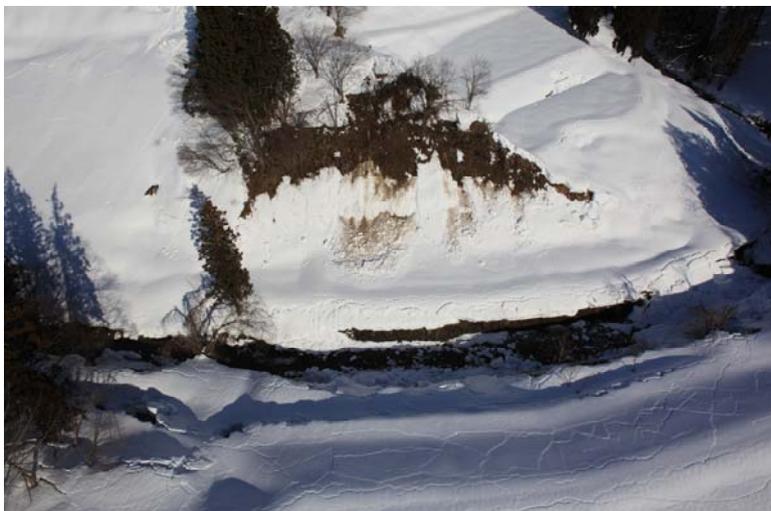
写真 3 0 十日町市松之山赤倉付近
土砂崩落
(新潟県十日町市松之山：新潟県提供)

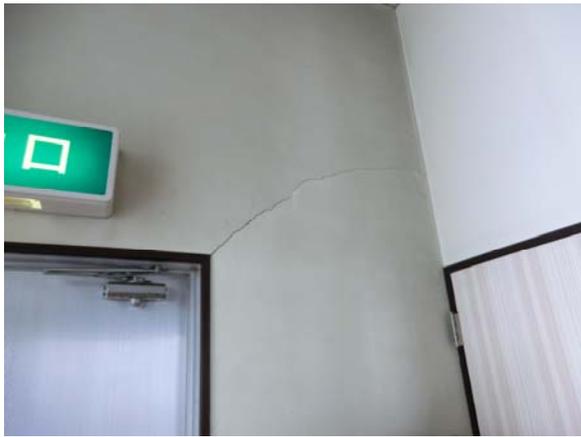
写真3 1 福祉施設の内壁ひび割れ
(新潟県上越市三和区井ノ口)

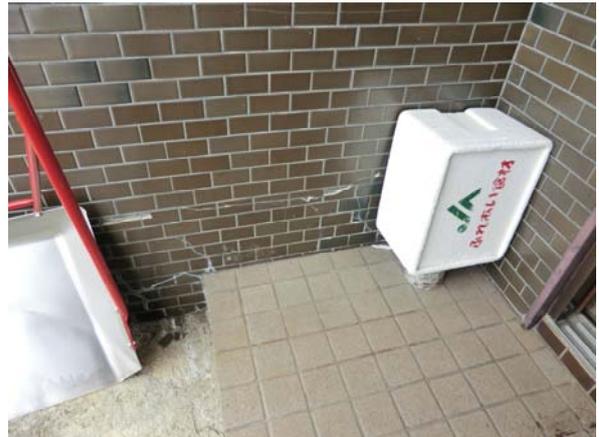
写真3 2 民家の玄関側壁のひび割れ
(新潟県上越市三和区井ノ口)

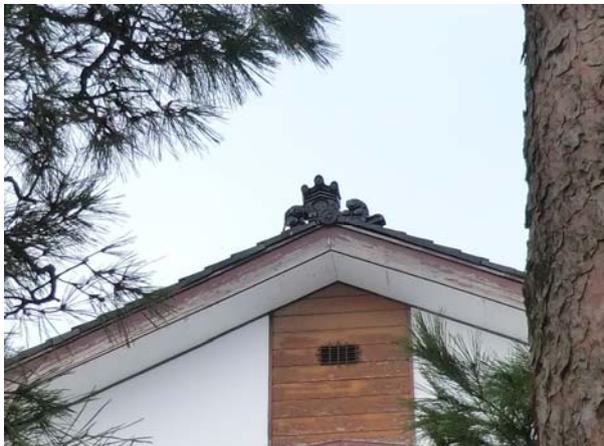
写真3 3 屋根瓦（鬼瓦）のずれ
(新潟県上越市三和区井ノ口)

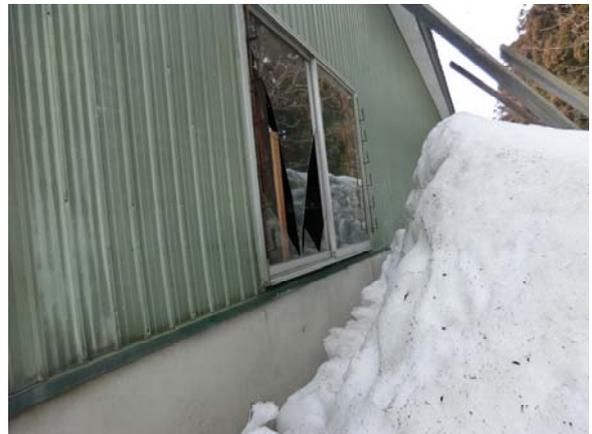
写真3 4 倉庫のガラス割れ
(新潟県上越市三和区井ノ口)
