災害現地調査報告

平成28年9月28日に佐賀県佐賀市から神崎市にかけて発生した
突風について

平成28年11月14日

佐賀地方气象台

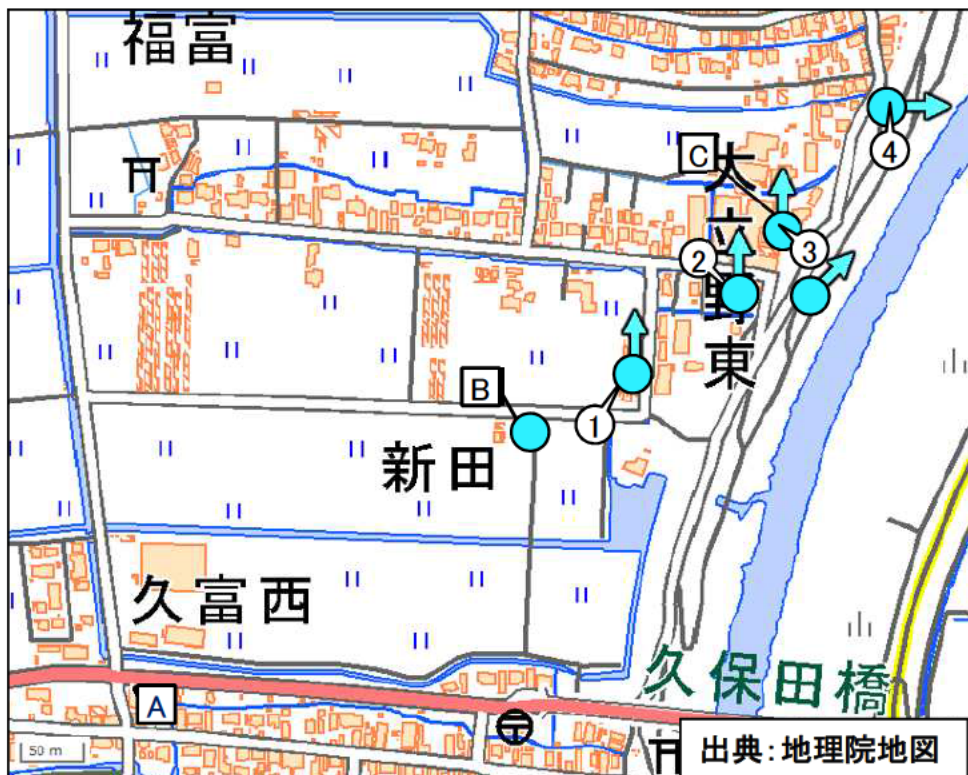
3-1 被害発生地域(ア地区)

①倒壊したパイプハウス(撮影方向:北東)	②瓦が飛散した住家(撮影方向:南東)

③飛散物で屋根に穴が開いた倉庫 (撮影方向:北西)	④倒伏した草木(撮影方向:北)

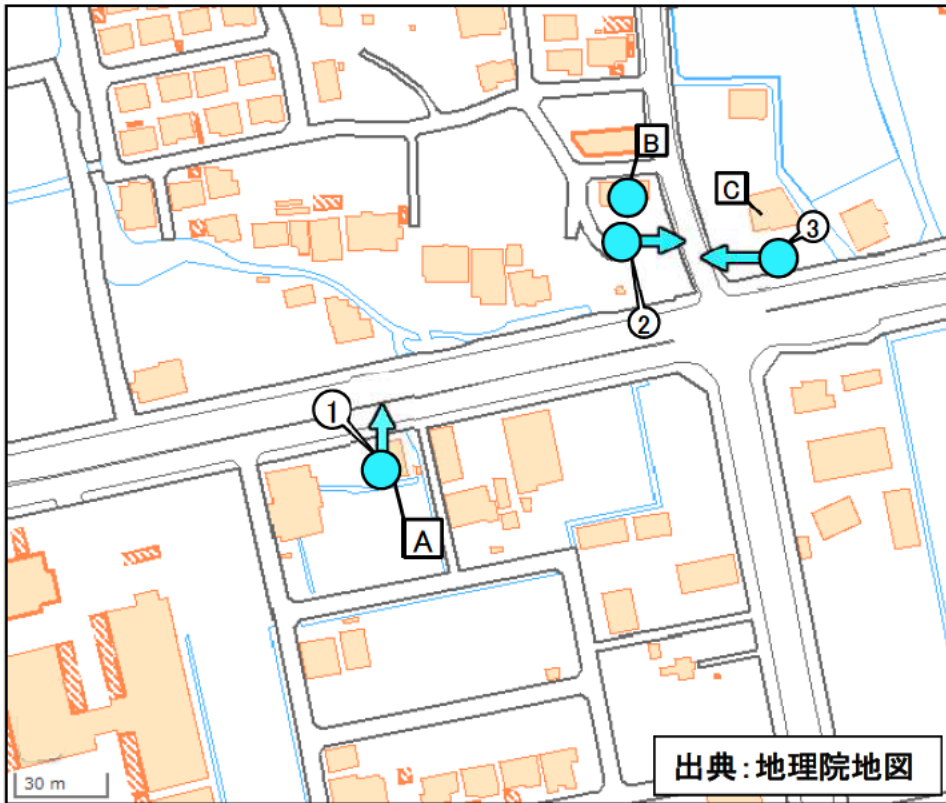
3-2 被害発生地域(イ地区)

<p>①飛ばされた箱で破損したフェンス (撮影方向:南東)</p>	<p>②横ずれした普通自動車(一番右) (修復後)(撮影方向:南西)</p>
<p>③西方向へ転倒したのぼり(修復後) (撮影方向:南西)</p>

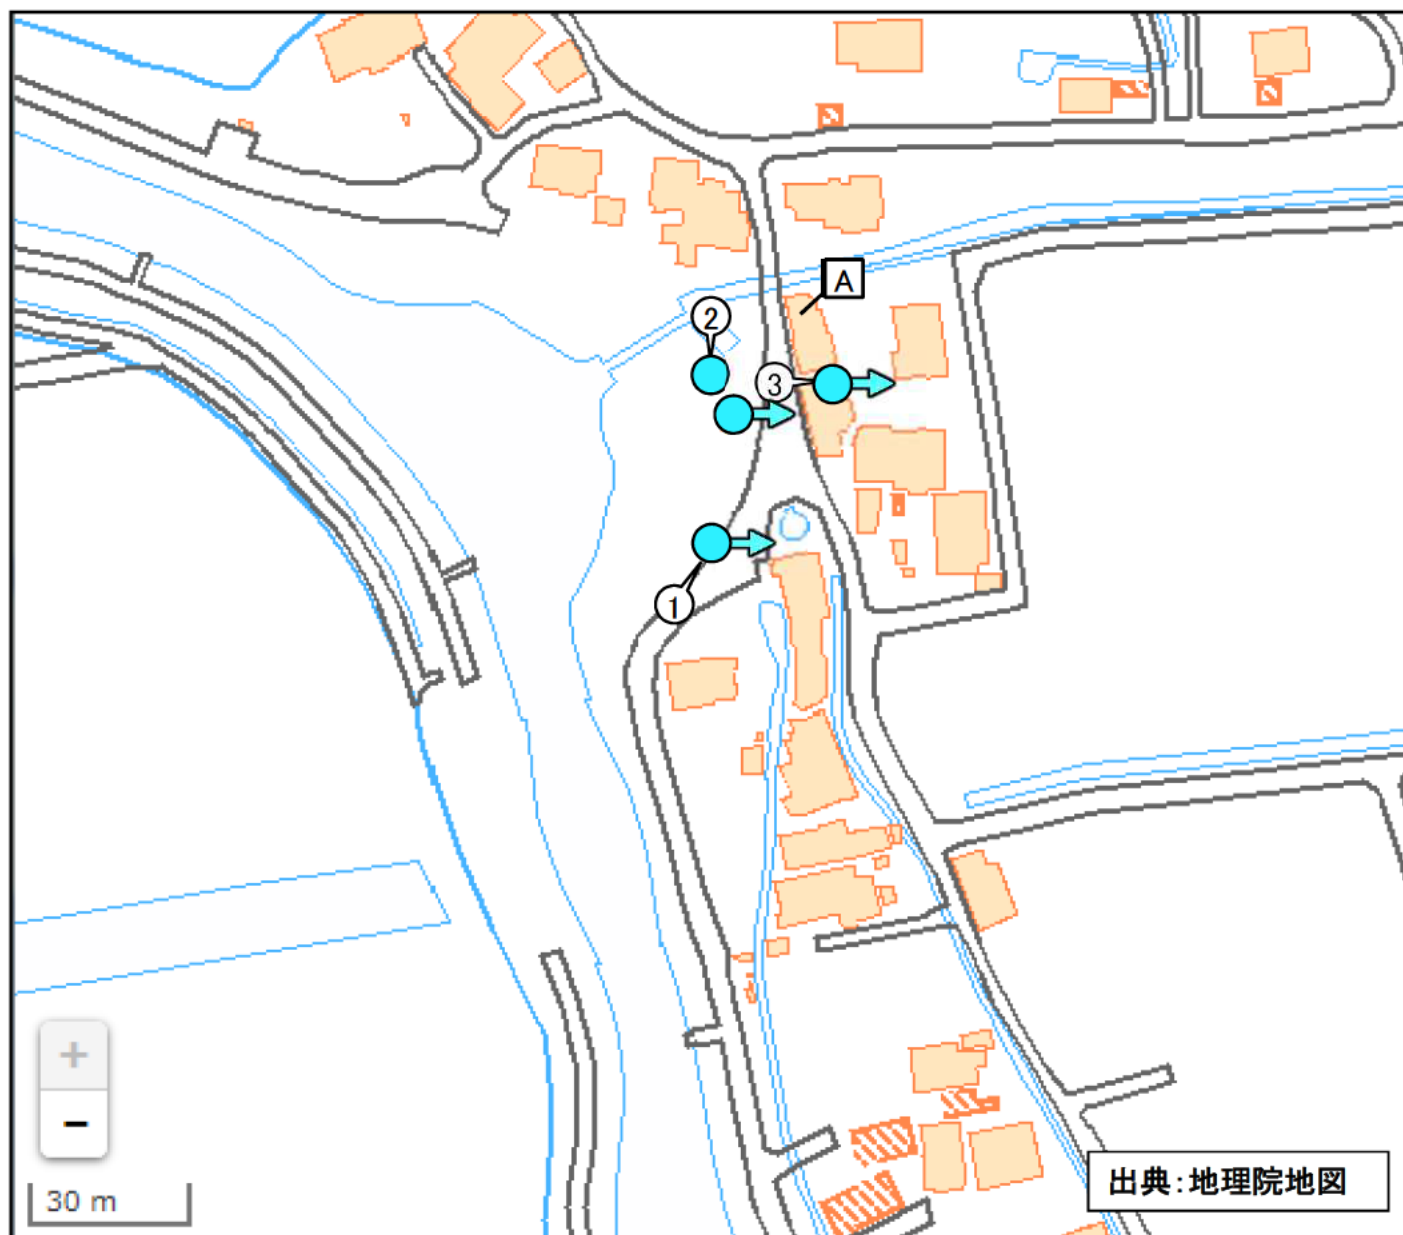
3-3 被害発生地域(ウ地区)

倒伏した草木(撮影方向:北東)	枝折れした樹木(撮影方向:南)

瓦が飛散した住家(撮影方向:東)

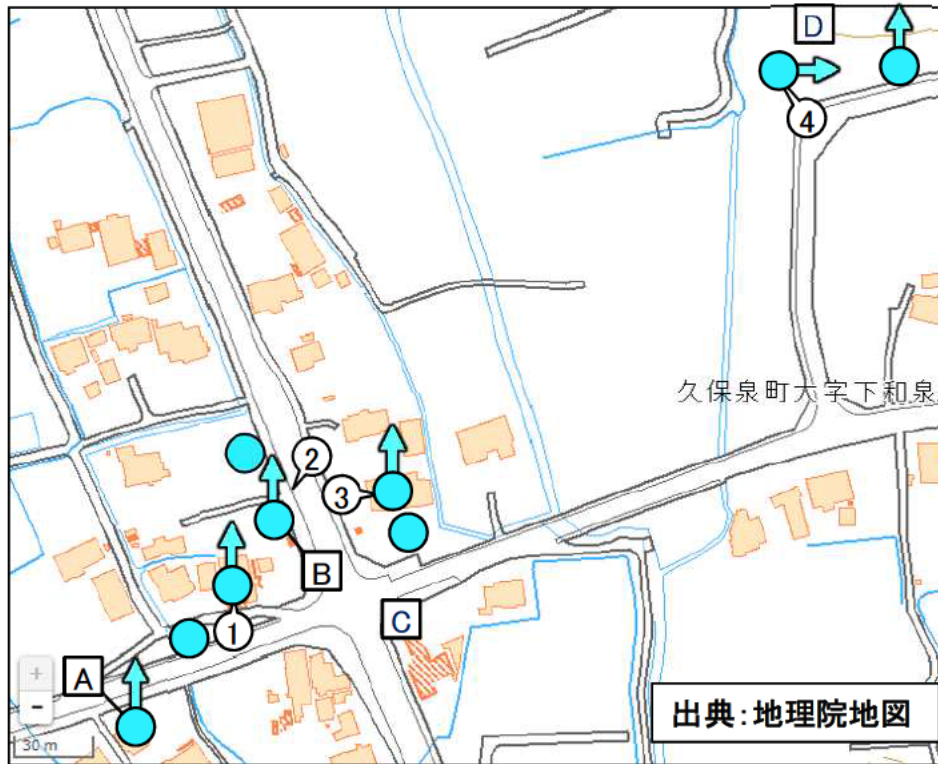
3-4 被害発生地域(工地区)

<p>①壁に刺さった飛散物と風で浮いたひさし(撮影方向:北)</p>	<p>②屋根の一部が飛散したカーポート(撮影方向:南西)</p>
<p>③瓦が飛散した家屋(撮影方向:東)</p>	<p>④屋根が飛散した車庫(撮影方向:北西)</p>

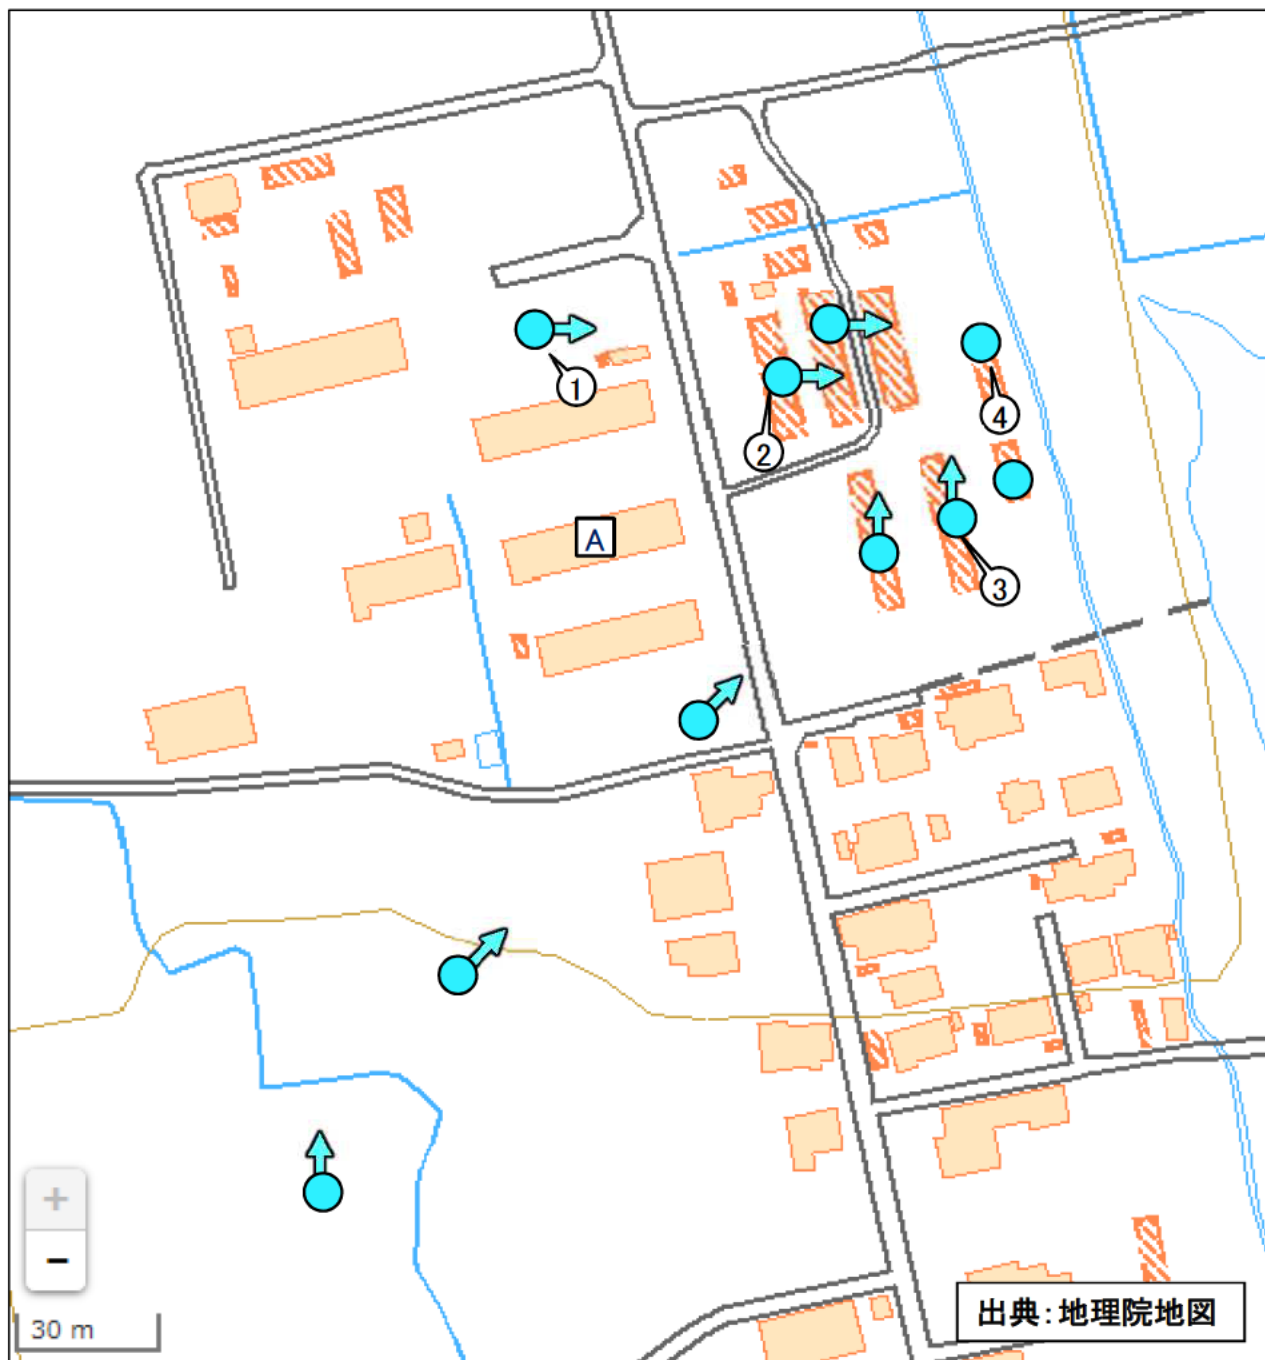
3-5 被害発生地域(才地区) (佐賀大学農学部附属アグリ創世教育研究センター)

枝折れした樹木(撮影方向:東)	破損したプラスチックハウス (撮影方向:北)

破損したパイプハウス (撮影方向:南)	倒壊したパイプハウス (撮影方向:北)

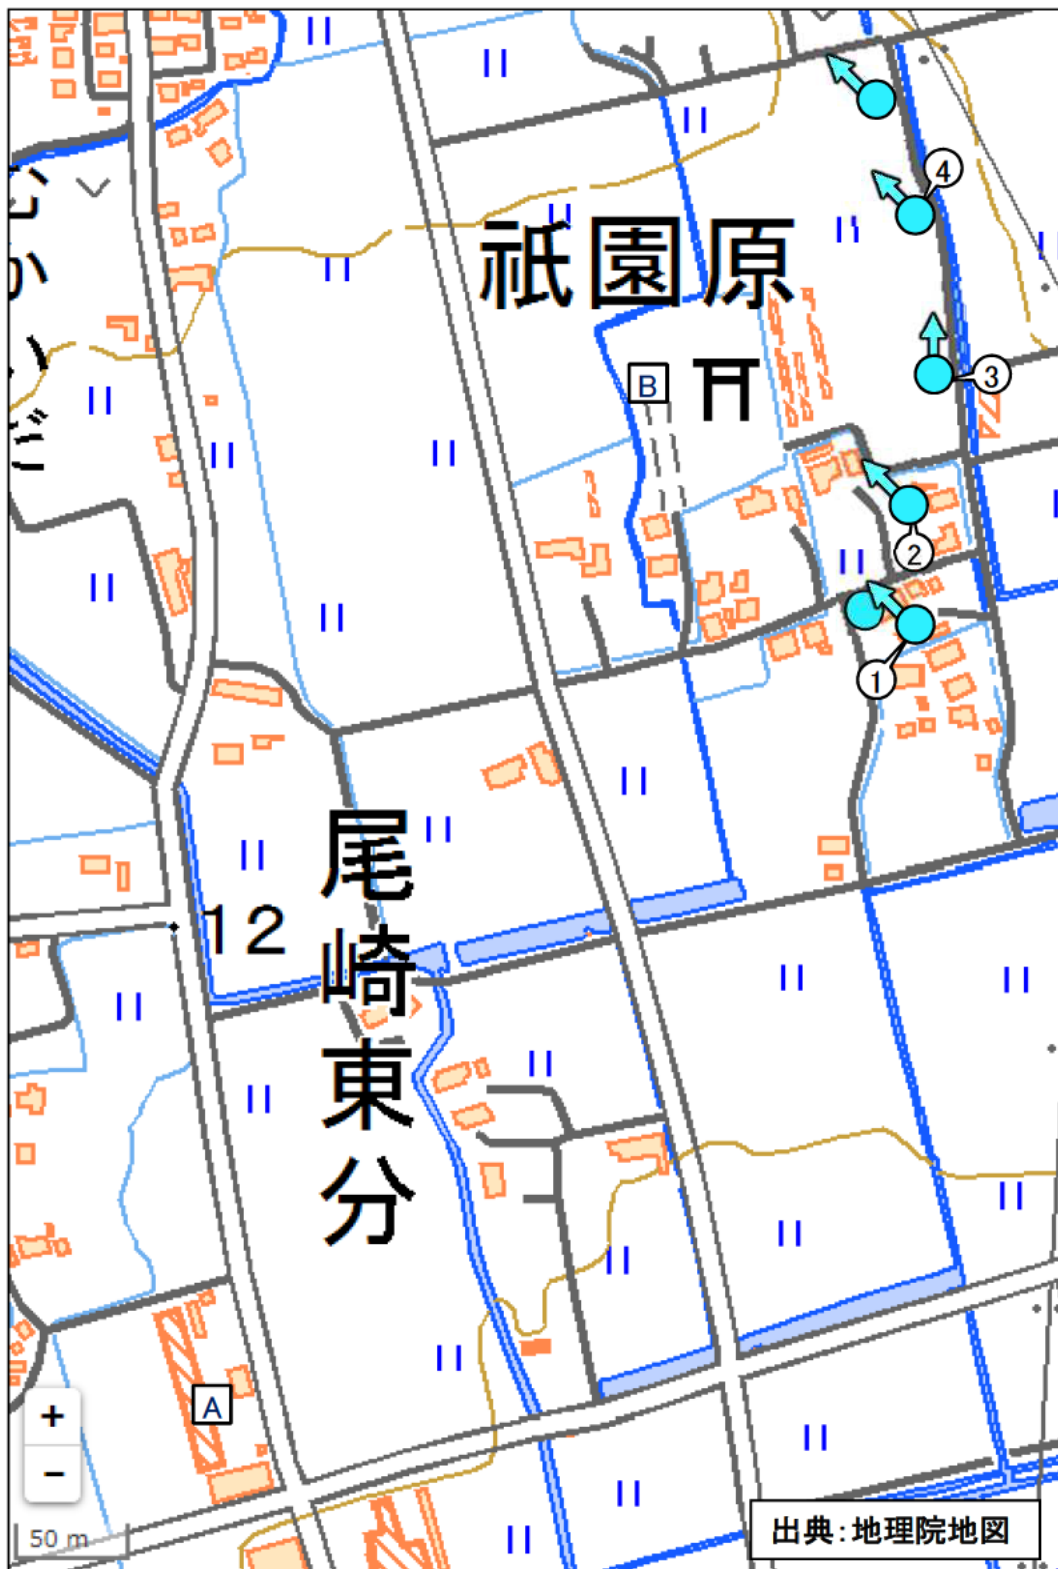
3-6 被害発生地域(力地区)

根返りした樹木(撮影方向:北東)	幹折れした樹木(撮影方向:北)

ビニールが飛ばされたパイプハウス (撮影方向:西)	ビニールが飛ばされたパイプハウス (撮影方向:南西)
