2 11月7日に佐呂間町で発生した竜巻

2.1 竜巻の概要

平成18年11月7日13時20分頃から13時30分頃の間、佐呂間町若佐を中心とした地域で突風による被害が発生した。現地調査等から突風をもたらした現象は竜巻と判断した。

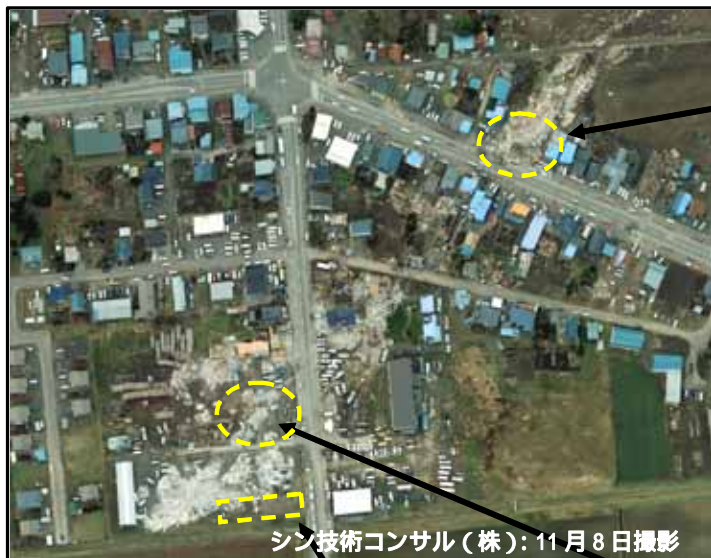
被災後の上空写真

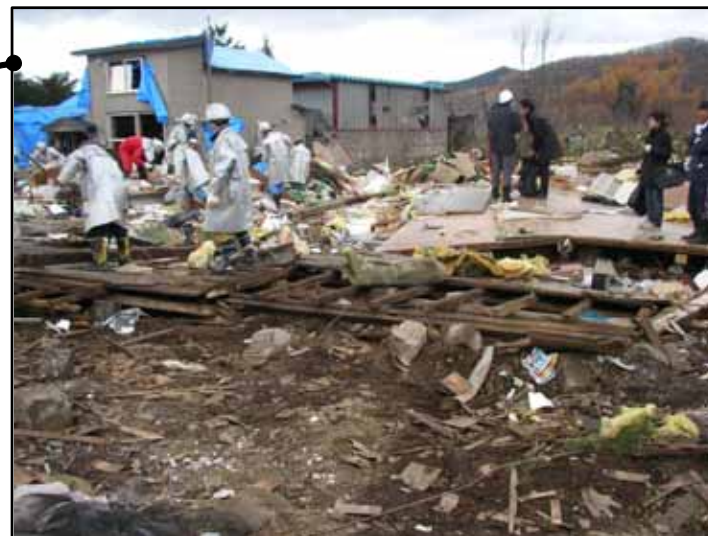
（ア）住家1軒（2階建）が原形をとどめず倒壊した（図2-3の写真1参照）。

・ア項は、F3 に相当する被害である。

写真1 倒壊した住家跡

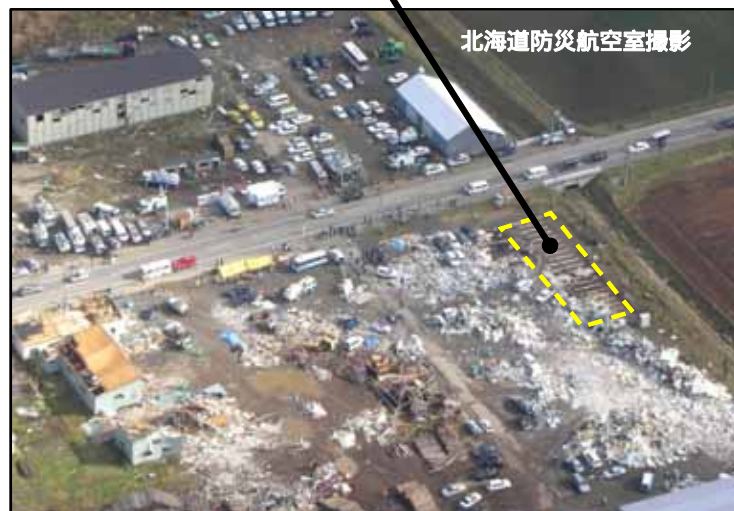
（イ）非住家が飛散し、瓦礫状態となった（図2-3の写真2参照）。

（注）非住家：鹿島・地崎・宮坂特定建設工事共同企業体新佐呂間トンネル工事事務所（以下、「トンネル工事事務所」という。（プレハブ2階建））

写真2 工事現場周辺の上空写真(は飛散した工事事務所跡)

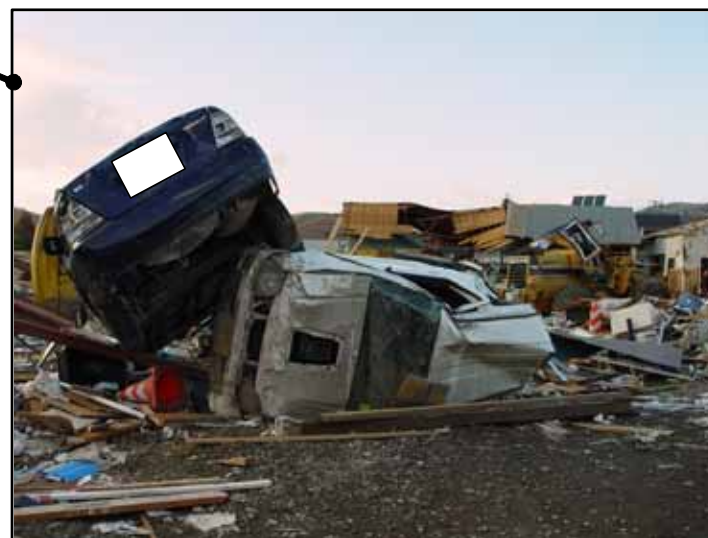
（ア）トンネル工事事務所敷地内にあった工事関係者の25台の車両が、隣接する渡部林業敷地内まで移動し、そのうち青い乗用車（図2-3の写真3、図2-4の写真1参照）は他の乗用車に乗り上げていた。

・イ項では、車が持ち上げられて飛ばされた可能性のある被害 ((ア)項) があり、その場合は F3 に相当する。

写真3 他の乗用車に乗り上げた青い乗用車

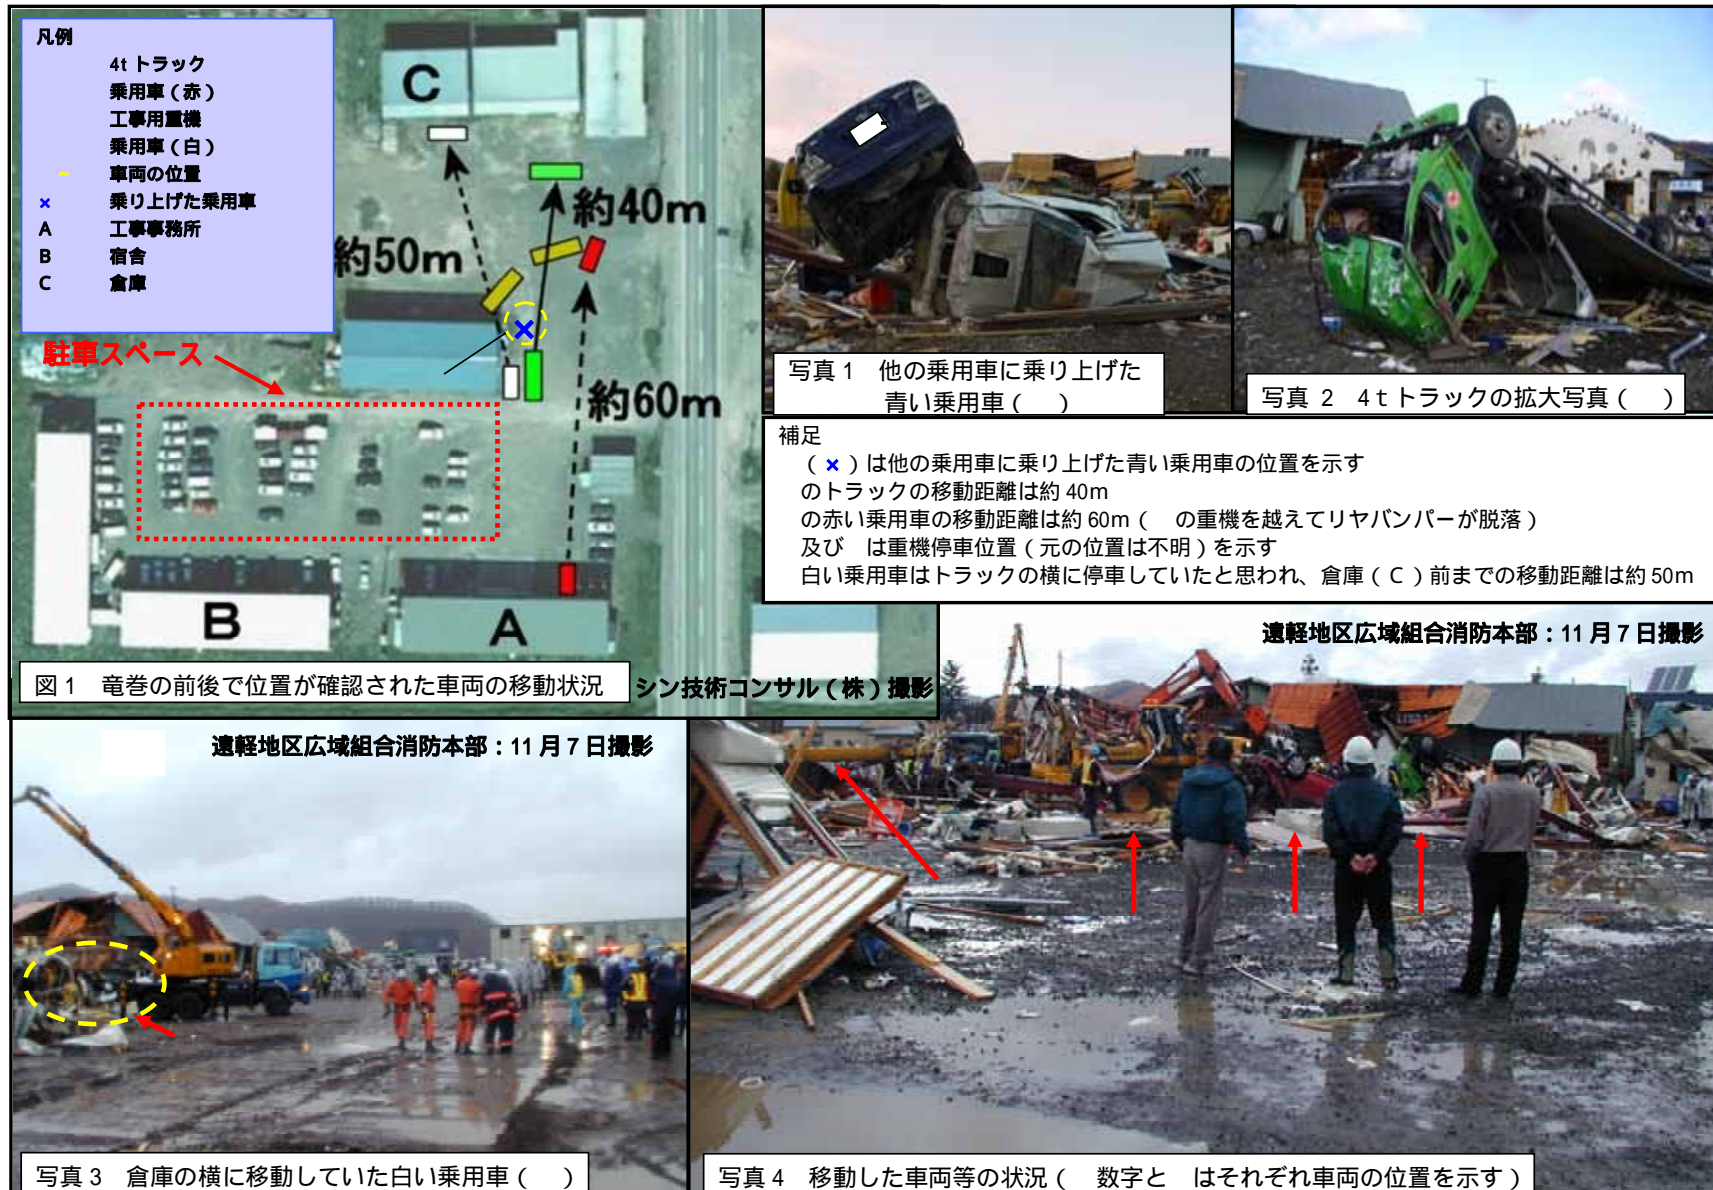
図 2-4 トンネル工事事務所駐車場付近の車両の移動と損壊状況

イ．顕著な車両被害（図2-4に移動後の車両位置を丸囲い数字で示す）

なお、この車両のうち災害前の駐車位置が確認できたのは、トンネル工事事務所職員所有の乗用車1台（図2-4に示した乗用車）のみであった。

(イ)トラック は、移動距離約 40m (図 2-4 の写真 2 参照)。

(ウ)乗用車 は、移動距離約 60m (図 2-4 の写真 4 参照)。

(エ)トラック の隣に駐車していた乗用車 は、移動距離約 50m (図 2-4 の写真 3 参照)。
