2.5 調査結果

図 2-13 竜巻の推定経路

図 2-15 主な被害状況写真

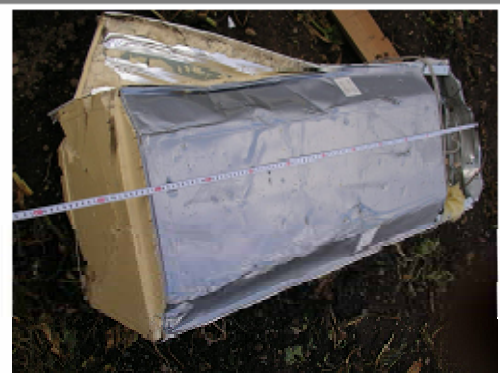
飛散していた冷蔵庫

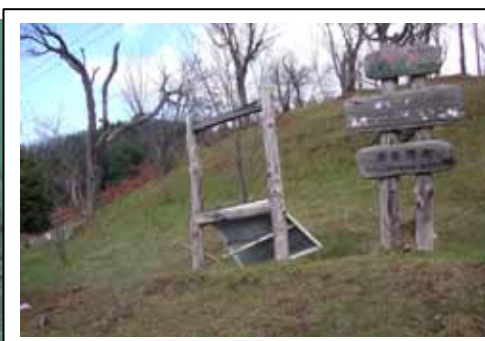
破損した案内板

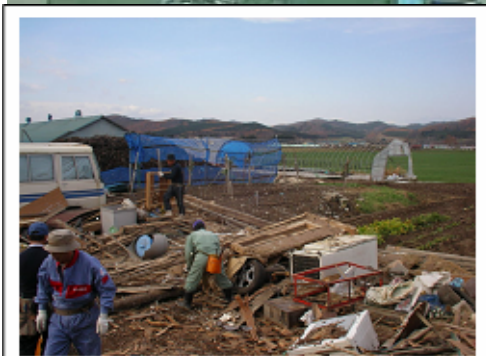
損壊した物置（片付け後）

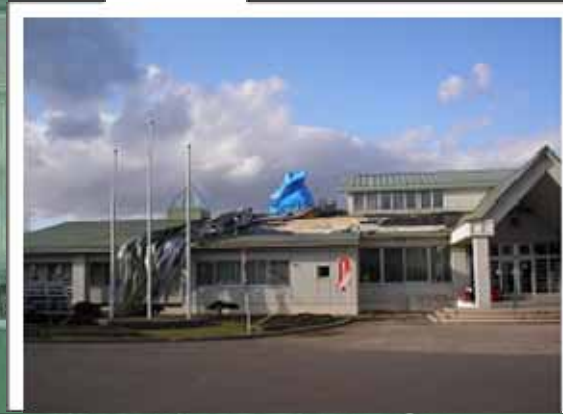
屋根が剥離した若佐コミュニティセンター

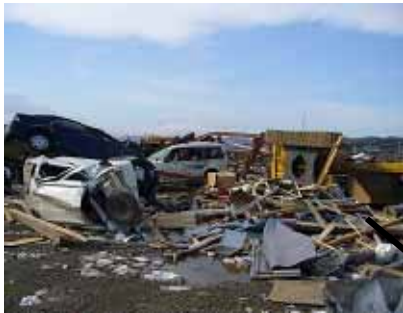
横転した重機

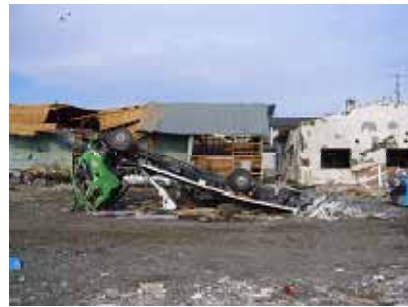
仰向けになったトラック

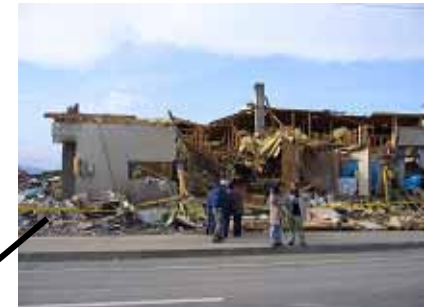
損壊した事務所

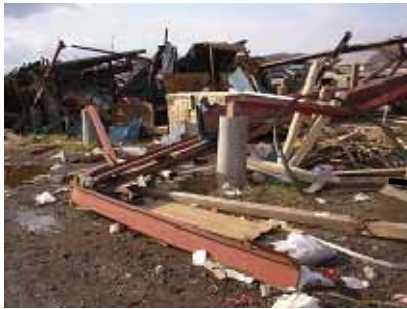
倉庫跡 鉄骨が曲がっている

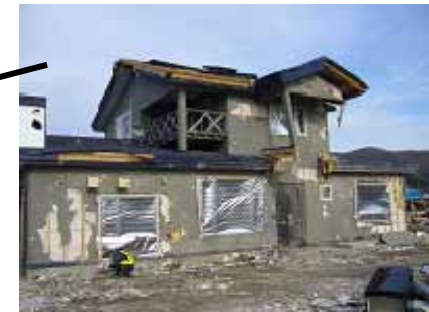
損壊した食堂 手前にあった物置は全壊し、片付けられている

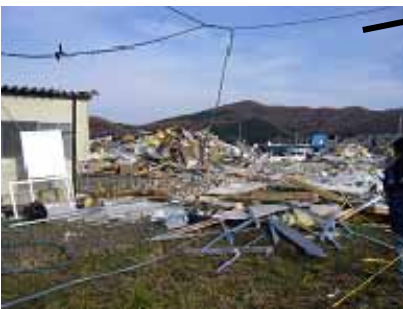
トンネル工事事務所(プレハブ)跡
人命救助のため瓦礫は移動した後

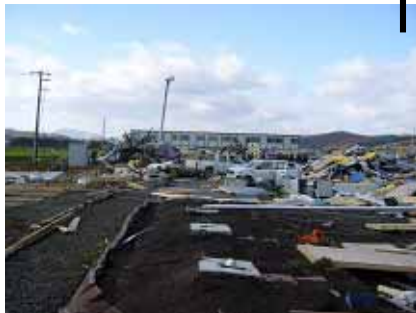
竜巻が接近するにつれて、黒い砂ぼこりの他に鉄板などが巻き上がり、トンネル工事事務所の前に建っていたアルミ製の旗掲揚ポールがトラック側（北側）に曲がるのが見えた。

千切れた/曲がった4本の掲揚
ポール

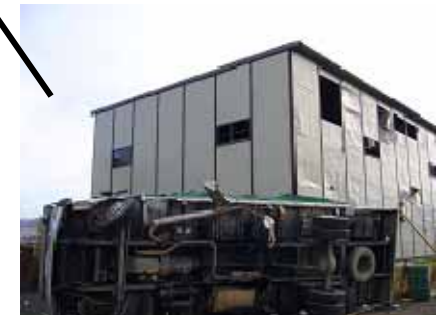
横転したトラック

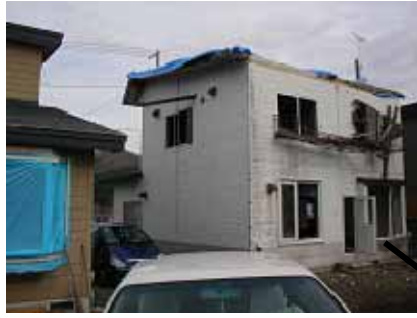
屋根が飛び、壁に木がささっている住家

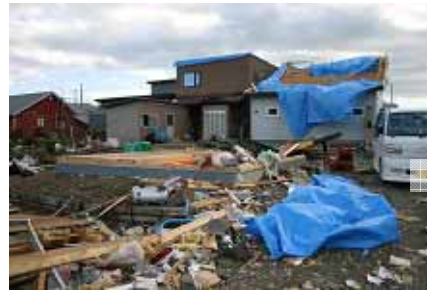
倒壊した住家跡

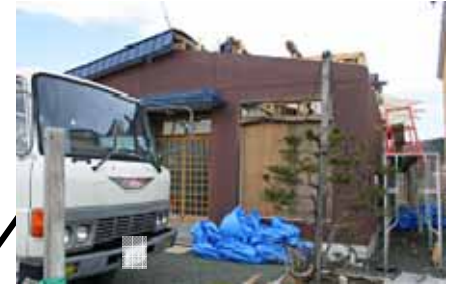
屋根が飛んだ住家

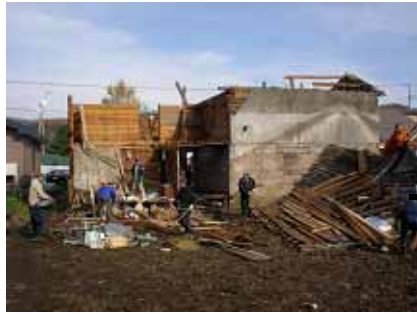
屋根及び壁が飛んだ倉庫

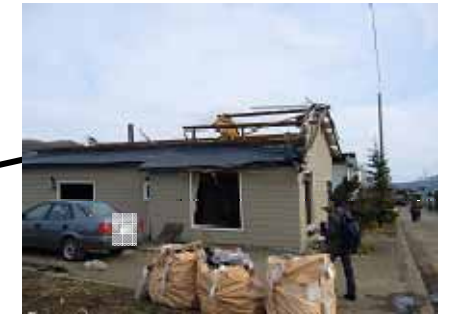
屋根が飛んだ住家兼事務所

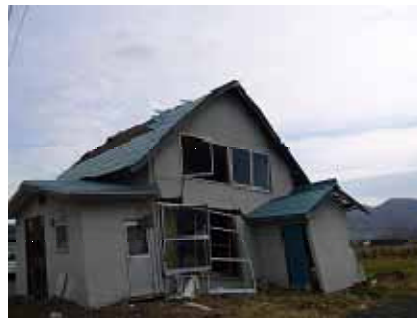
屋根が飛び傾いた空家

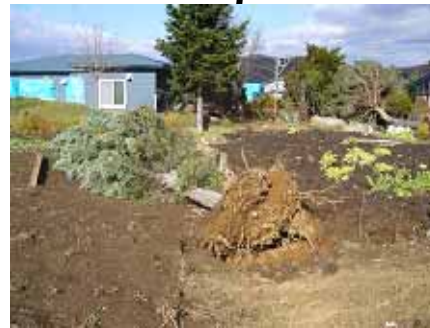
倒木跡

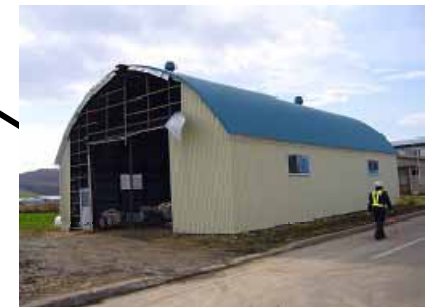
入り口シャッターが飛ばされた農耕具用倉庫

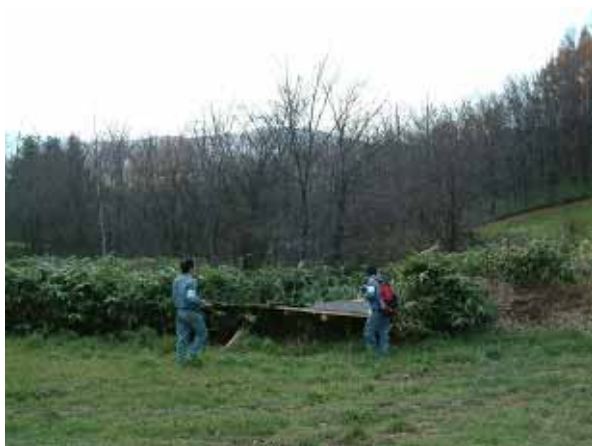
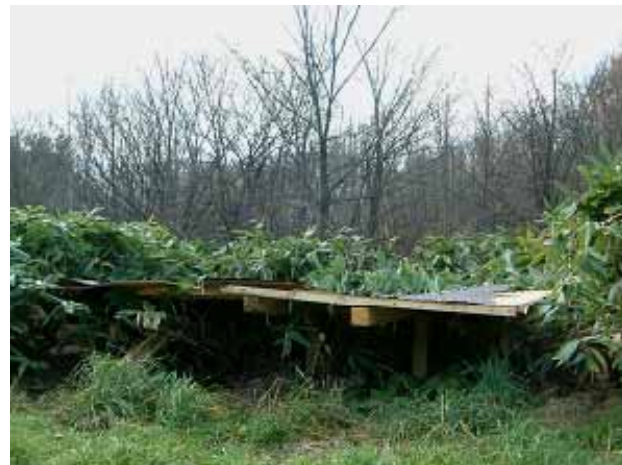
野地板

確認地点：佐呂間町川西：若佐神社の北東の笹藪の中

災害地からの直線距離：約 1km 標高：約 110m

地点概況：南側には高さ約 5～7m の木が生い茂っている

大きさ：4,000×3,000 mm 重量：不明

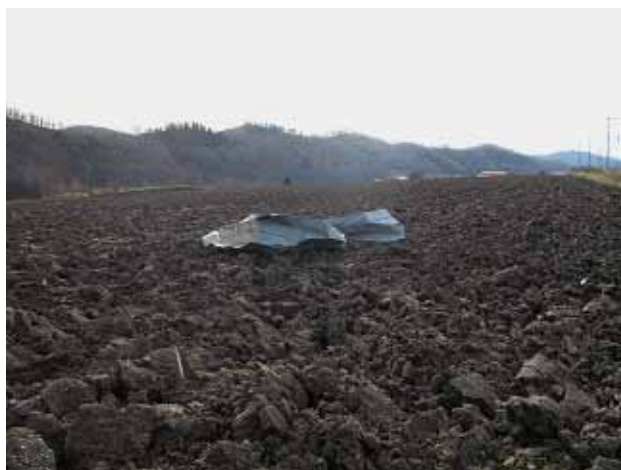
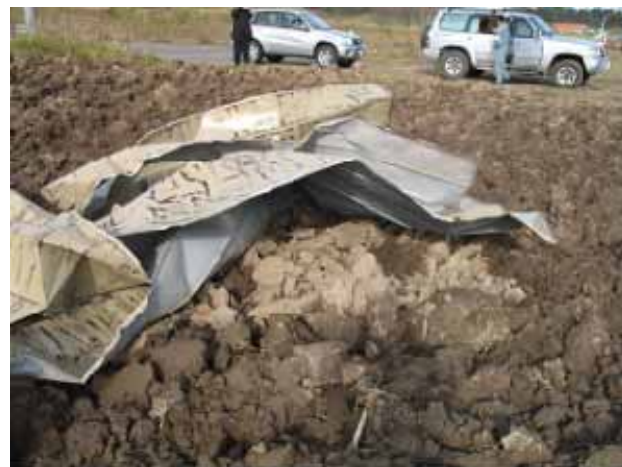
長尺トタン

確認地点：湧別町計呂地の畑の中

災害地からの直線距離：約 7km 標高：40m

地点概況：標高約 300m の丘陵を越えた畑

大きさ：11,000×914×0.4 mm 重量：約 34kg(重量は(財)建設物価調査会「建設物価」から推定)

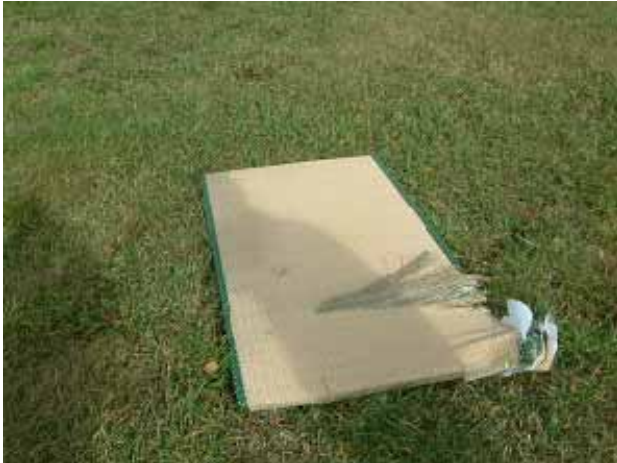
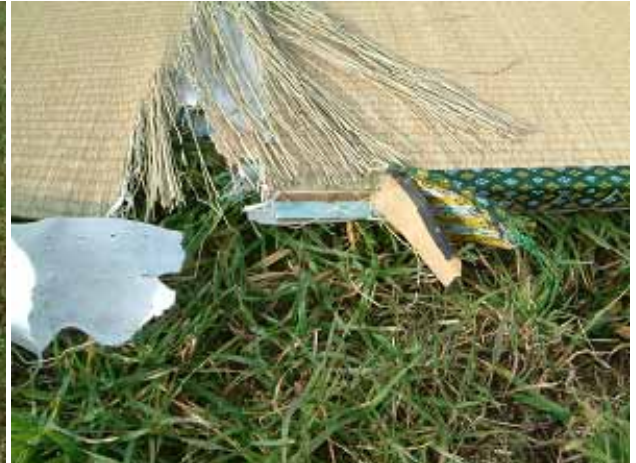
畳（発砲スチロール入）

確認地点：湧別町計呂地の畑の中

災害地からの直線距離：約 10km 標高：約 20m

地点概況：標高約 300m の丘陵を越えた畑

大きさ：1,760 × 880 mm 重量：約 5kg

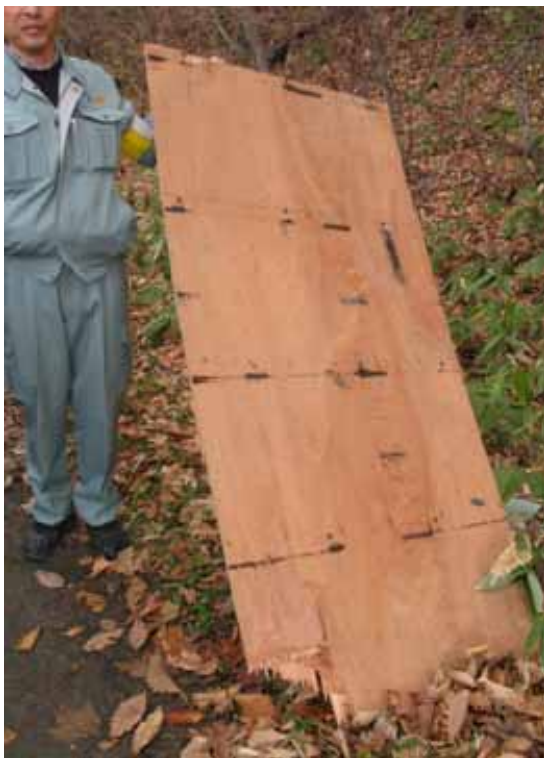
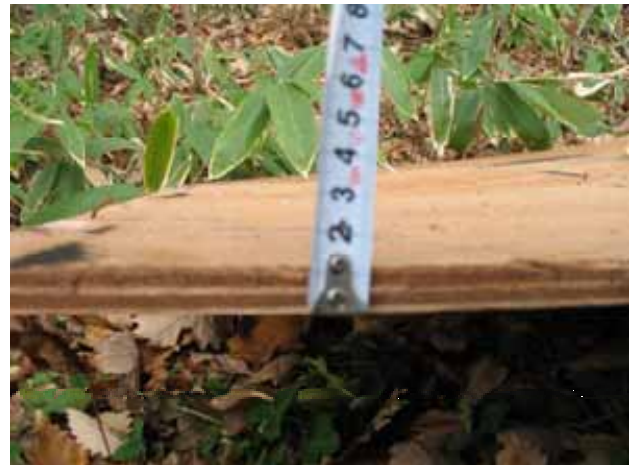
合板（コンクリート型枠用合板）

確認地点：湧別町計呂地円山

災害地からの直線距離：約 14km 標高：約 0m

地点概況：西～北側をサロマ湖、東側を標高約 160m の円山に囲まれた町道

大きさ：1,800 × 900 × 12 mm 重量：約 13kg
