3.4 11月9日に奥尻町で発生した竜巻

(1) 竜巻の概要

11月9日12時5分頃、奥尻島青苗地区で短い時間に激しい雨と突風が発生した。現地調査等からこの突風は竜巻によるものと判断した。

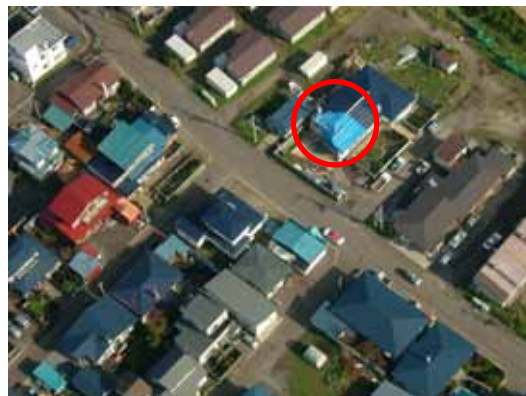
2 階建倉庫が倒壊し、車および住宅の壁に当たり破損
した。屋根のトタンが剥がれた。

図 3-4-4 屋根が吹き飛ばされた住居兼倉庫（A さん宅：印）

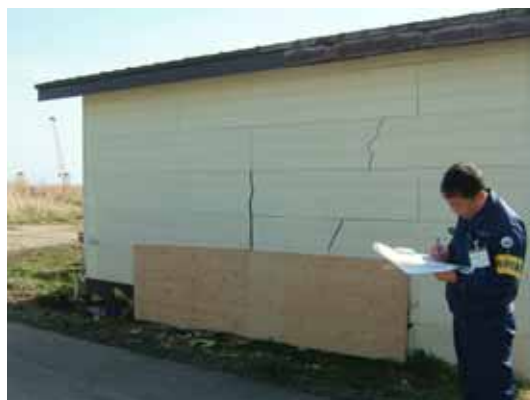
音は表現しにくく、いきなり聞こえた。窓ガラスはガタガタという揺れる音がした。玄関フードの戸一枚がどこかに飛ばされてなくなった。

図 3-4-5 飛来物により破損した
Dさん宅の外壁

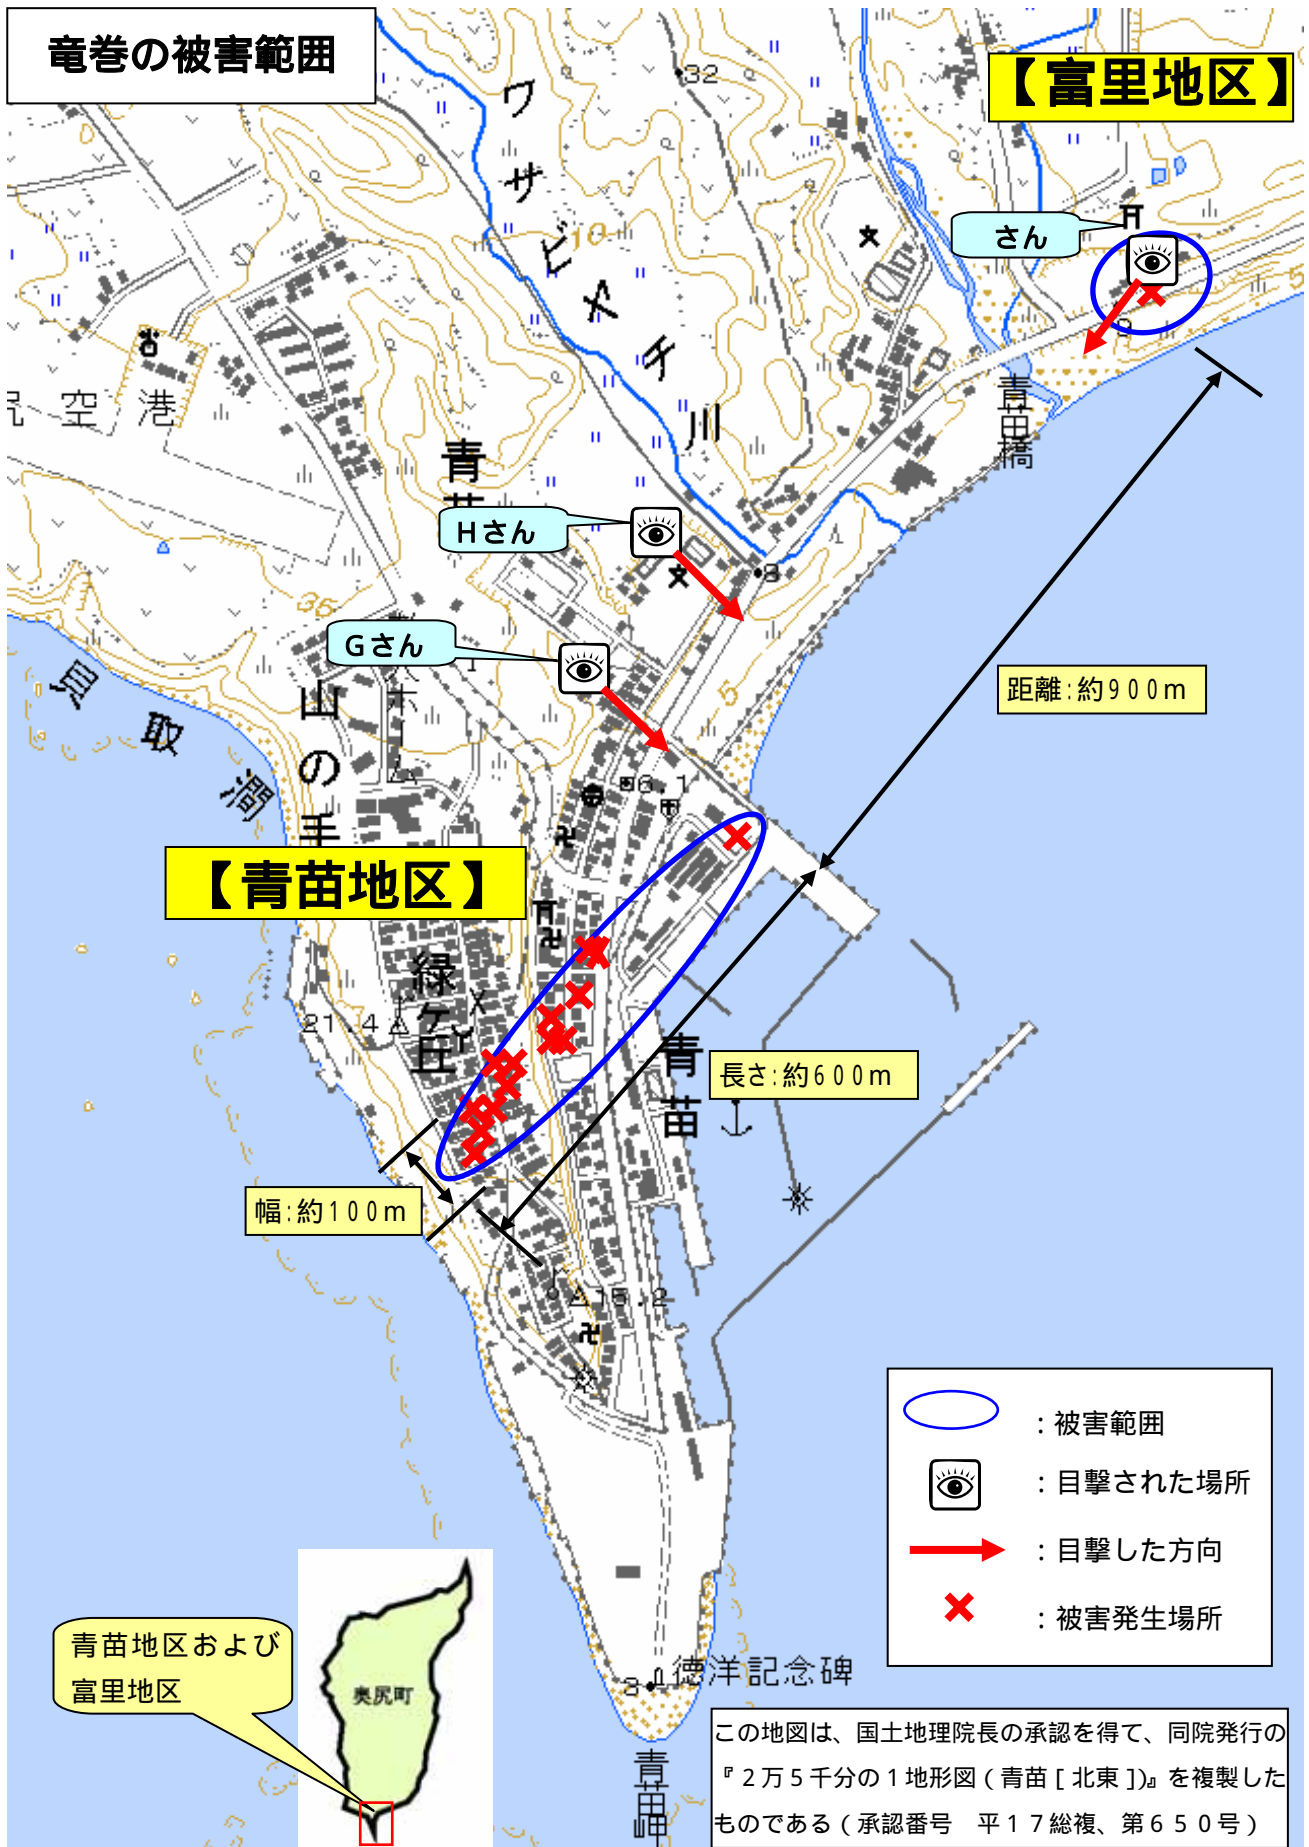
ア．被災地域（青苗地区）が幅約100m、長さ約600mの細長い帯状であった。

イ．被害は青苗地区の西側海岸住宅の窓ガラス破損から始まっており、北東に向かって、断続的に発生し、青苗地区から約900m離れた宮里地区の建物でも窓ガラス破損が確認された。

図 3-4-6 竜巻の被害範囲

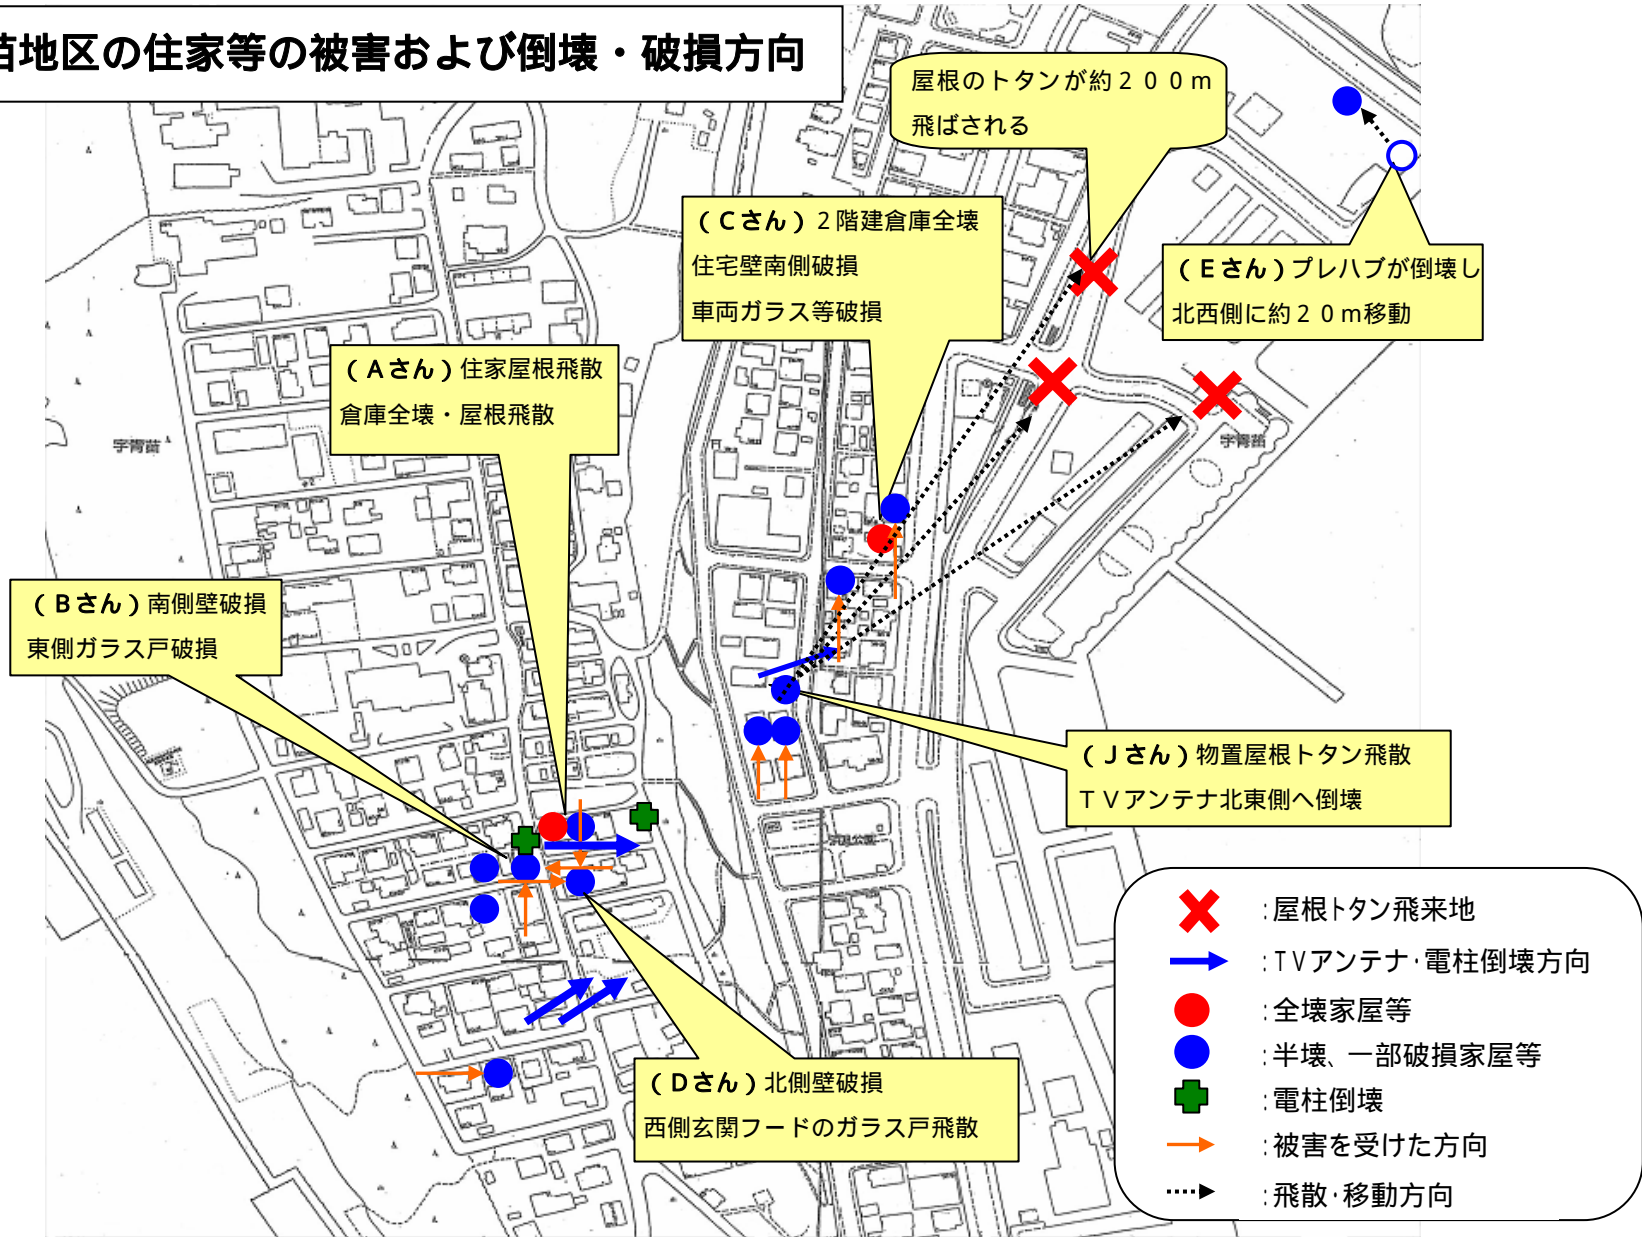
図3-4-7 青苗地区の住家等の被害および倒壊・破損方向
