# 災害現地調査報告

平成25年7月3日に山口県美祢市<sup>みねし しゅうほうちょう</sup>秋芳町で発生した  
突風について

平成25年9月13日

下関地方気象台

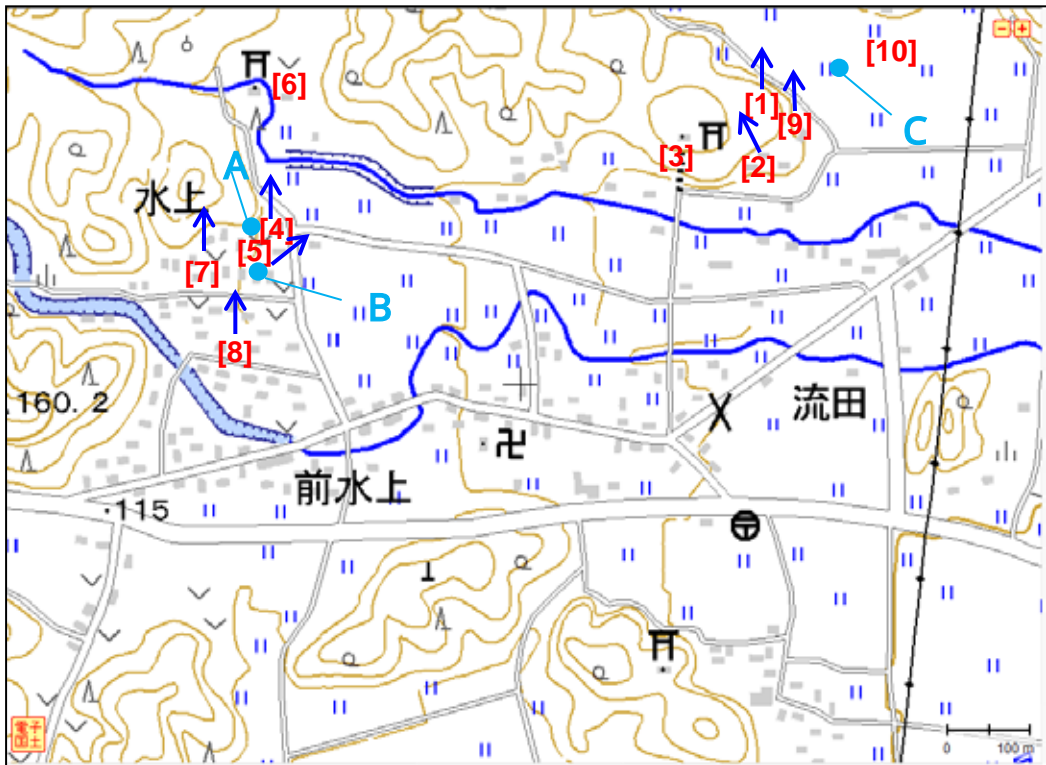
図3 現地調査で確認した被害状況等(別府地区)

- [1] 樹木の幹折れ(檜)
- [2] 非住家のトタン屋根の飛散
- [3] 樹木の幹折れ(檜、3本)
- [4] 細い樹木の幹折れ(柿)
- [5] 細い樹木の倒れ(モクレン)
- [6] 樹木の枝折れ(イチヨウ)
- [7] 井戸の蓋の飛散(約5m飛ばされた)、細い樹木の幹折れ(柿)
- [8] タンクの蓋の飛散(約10m飛ばされた)
- [9] 倉庫の屋根のトタン剥離(北方向)
- [10] ビニールハウスの損壊

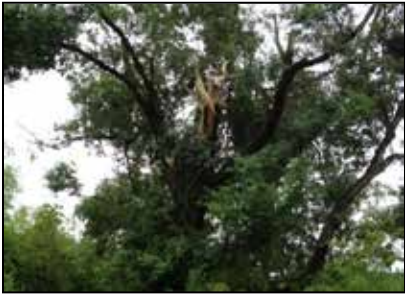
- ・樹木の幹折れが複数あった。

[1] 幹折れした樹木(樹種: 樅 / 撮影方向: 東)

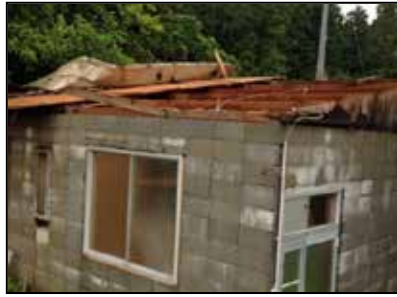
[2] トタン屋根が飛散した非住家(撮影方向: 北西)

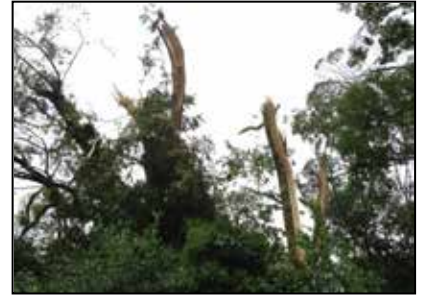
[3] 幹折れした樹木(樹種: 檜 / 撮影方向: 南)

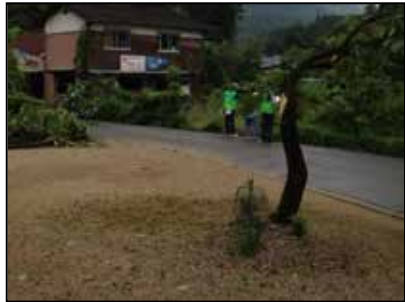
[4] 幹折れした細い樹木(樹種: 柿 / 撮影方向: 北)

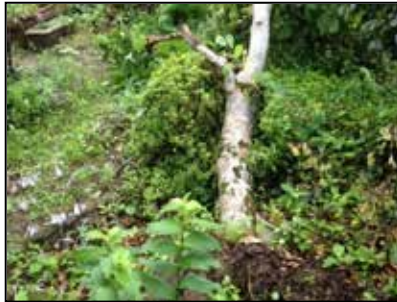
[5] 倒れた細い樹木(樹種: モクレン / 撮影方向: 北東)

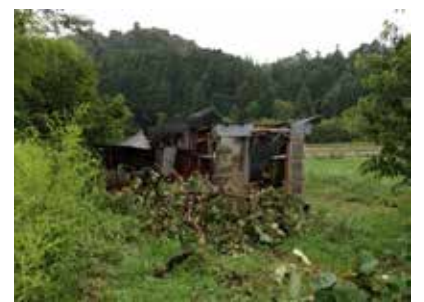
[9] トタン屋根が剥離した倉庫(撮影方向: 北)

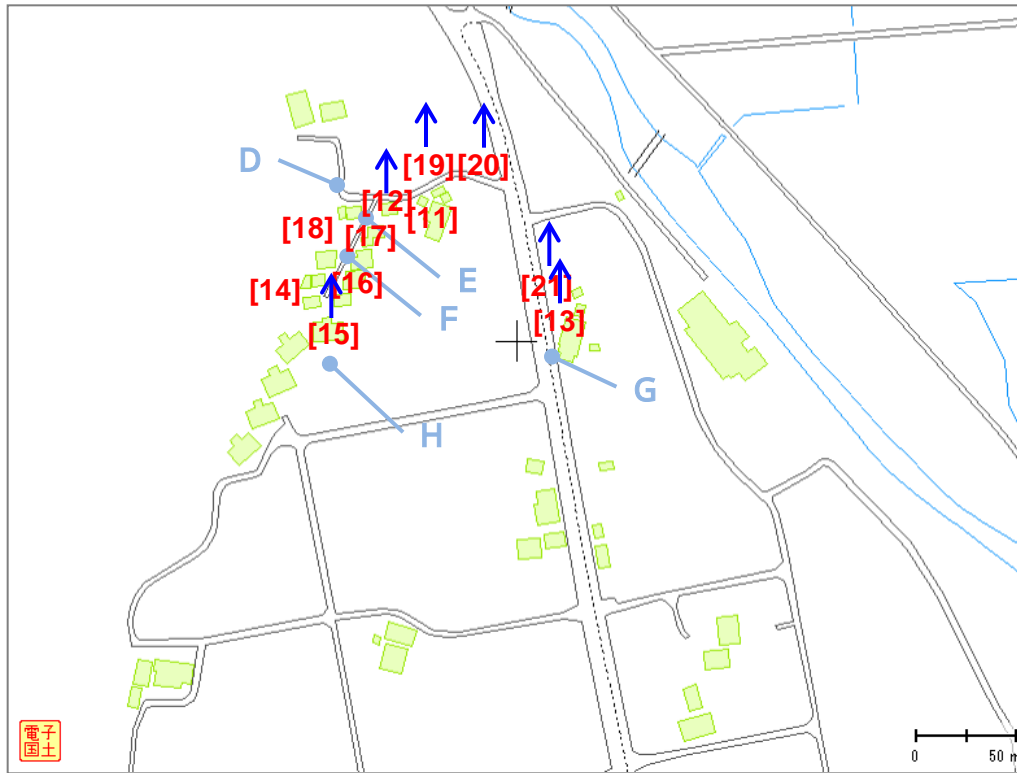
図4 現地調査で確認した被害状況等(嘉万地区)

- [11] 住家の屋根の瓦のめくれ、木製のひさしの一部破損
- [12] 住家の屋根の瓦のめくれ、アンテナの折損
- [13] 細い樹木の倒れ(桜)
- [14] 樹木の幹折れ
- [15] アンテナの折損
- [16] アルミ製のカーポートの損壊
- [17] 住家の屋根の瓦のめくれ
- [18] 樹木の幹折れ(柿)
- [19] 草の倒伏
- [20] ゴミステーションの移動(鋼製のかご: 40cm × 100cm × 80cm)
- [21] 草の倒伏

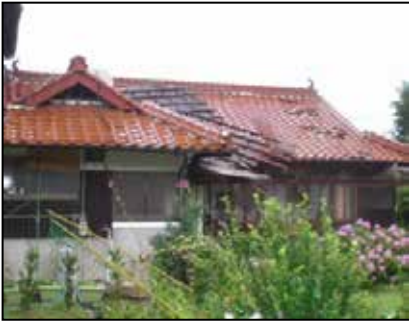
[11] ひさしが破損し、屋根の瓦がめくれた住家(撮影方向:東)【美祿市提供】

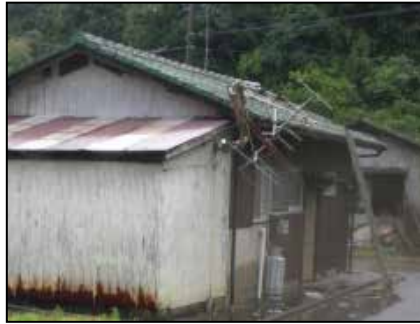
[12] アンテナが折損し、屋根が一部損壊した住家(撮影方向:南西)【美祿市提供】

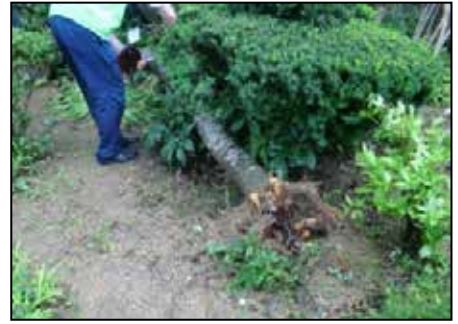
[13] 倒れた樹木(樹種:桜/撮影方向:北東)

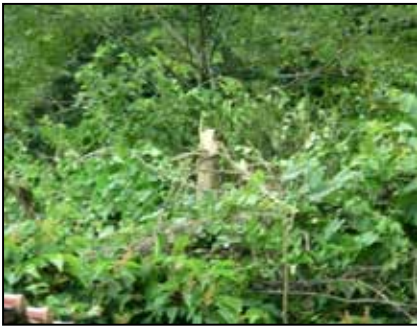
[14] 幹折れた樹木(樹種不明/撮影方向:西)

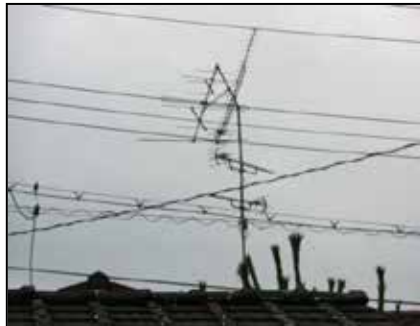
[15] 折損したアンテナ(撮影方向:南)

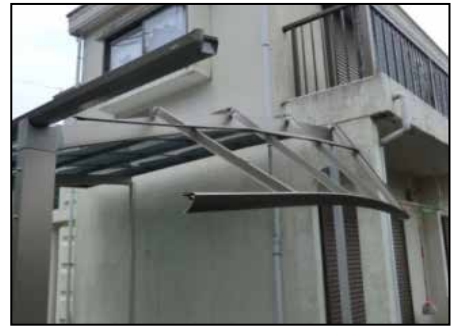
[16] 破損したアルミ製のカーポート(撮影方向:北東)
