平成23年3月15日22時31分頃の
静岡県東部の地震に関する現地調査について

平成23年3月15日に静岡県東部で発生した地震（M6.4 暫定値）について、静岡地方気象台は気象庁機動調査班（JMA-MOT）を派遣し、震度6強を観測した富士宮市の震度観測点の観測環境及びその周辺の被害状況の調査を行ないました。

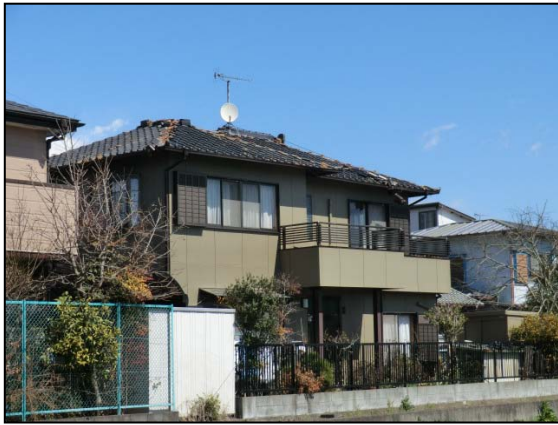
写真1 震度観測点（富士宮市弓沢町）付近の住家における屋根瓦の損壊

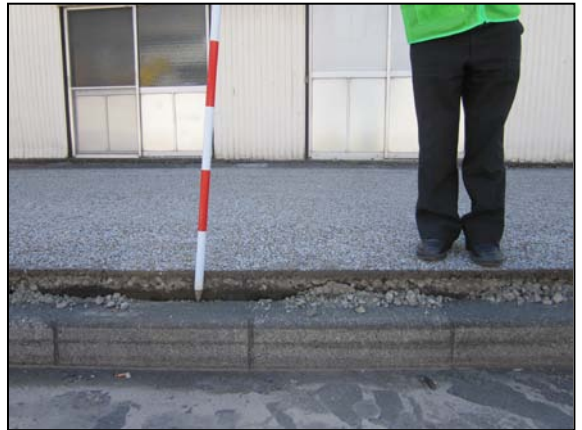
写真2 震度観測点（富士宮市弓沢町）付近の富士宮市役所北側道路の沈降

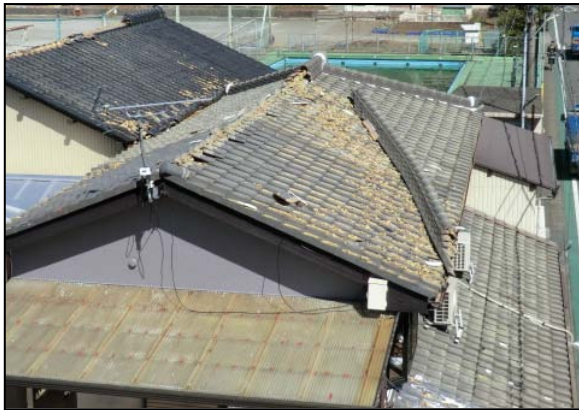
写真3 震度観測点（富士宮市弓沢町）付近の住家における屋根瓦の損壊

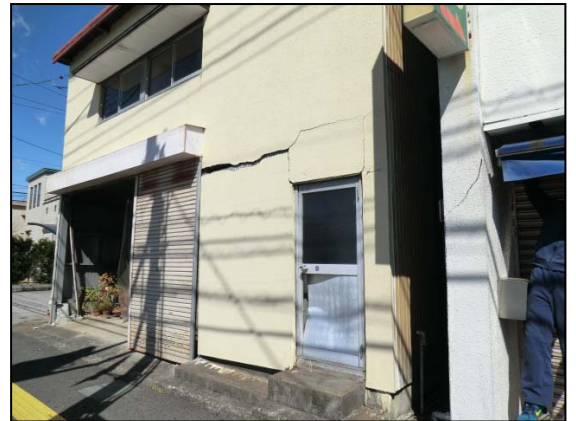
写真4 震度観測点（富士宮市弓沢町）付近の住家における壁の亀裂

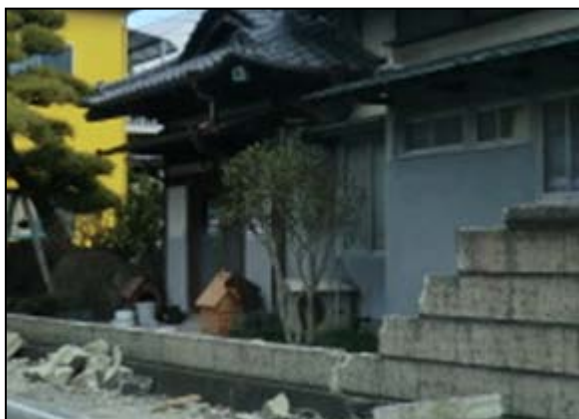
写真5 震度観測点（富士宮市弓沢町）付近の住家におけるブロック塀の倒壊

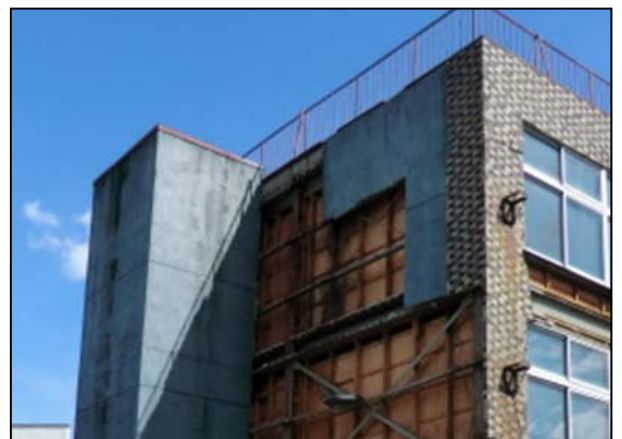
写真6 西富士宮駅付近（震度観測点・富士宮市弓沢町より西へ約1.7 km）の店舗壁面の損壊
