平成 20 年 10 月 30 日に発生した突風について

鳥取県（岩美町）現地調査報告書

平成 20 年 11 月 4 日

鳥取地方気象台

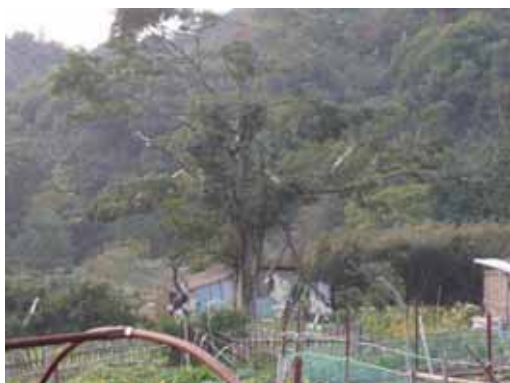
- ・ 小屋の倒壊があった。
- ・ 樹木の幹の折損が 2 本みられ F1 の可能性があるが、周囲の状況から F0 と推定した。

・ C さん（現地で作業中の方）写真番号 、
自分の畑で作業中、強い風が吹いてきた。風の方向は蒲生川から山の方向と思う。気がついた時には小屋が倒壊し、「よのみの木（エノキ）」が折損していた。

岩美町岩本
よのみの木の枝が折損している

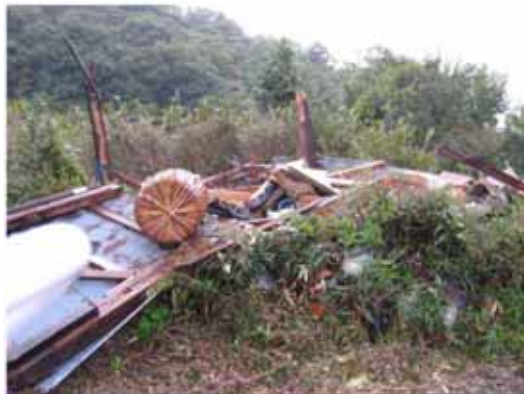
岩美町岩本
小屋が倒壊している。(岩美町提供)
