平成 21 年 7 月 15 日に発生した突風について

鳥取県さいはくぐんひえづそん（西伯郡日吉津村）現地調査報告書

平成 21 年 7 月 23 日

鳥取地方气象台

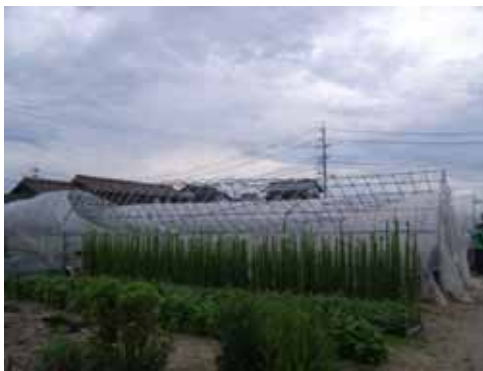
日吉津村日吉津  
ビニールハウス (東端) の損壊

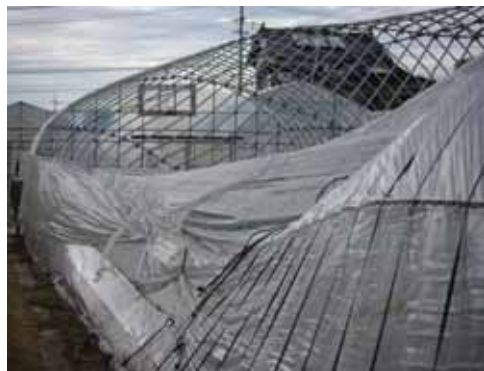
日吉津村日吉津  
ビニールハウス (同左) の損壊
