平成28年10月21日14時07分頃の鳥取県中部の地震について 現地調査結果(速報)

平成28年10月21日14時07分頃に鳥取県中部で発生した地震について、鳥取地方気象台は、本日(10月22日)、「気象庁機動調査班(JMA-MOT)」を派遣し、鳥取県内で震度6弱～5強を観測した震度観測点及びその周辺において、震度観測点の観測環境及び地震動による被害状況について現地調査を実施しました。調査結果の概要は以下のとおりです。

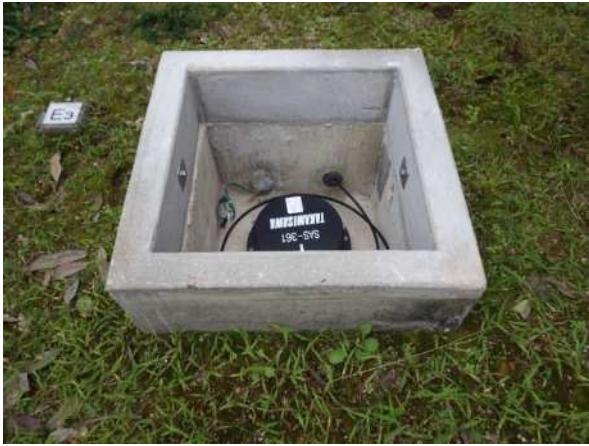
写真1 北栄町土下

震度観測点(観測した震度)	点検結果	写真番号
北栄町土下*(6弱)	特に異常なし	写真1 写真2
倉吉市葵町*(6弱)	特に異常なし	写真3 写真4
湯梨浜町龍島*(6弱)	特に異常なし	写真5 写真6
北栄町由良宿*(5強)	特に異常なし	
湯梨浜町久留*(5強)	特に異常なし	
三朝町大瀬*(5強)	特に異常なし	
鳥取市鹿野町鹿野小学校*(5強)	特に異常なし	
鳥取市鹿野町鹿野*(5強)	特に異常なし	
鳥取市青谷町青谷*(5強)	特に異常なし

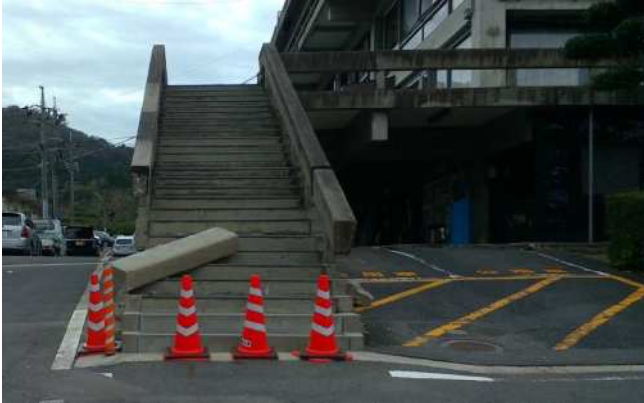
写真7 市役所のコンクリート製手すりが落下
(倉吉市葵町)

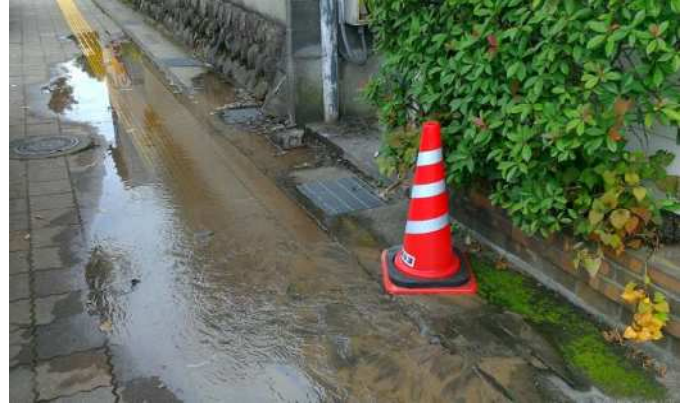
写真8 市街地歩道、漏水
(倉吉市葵町)

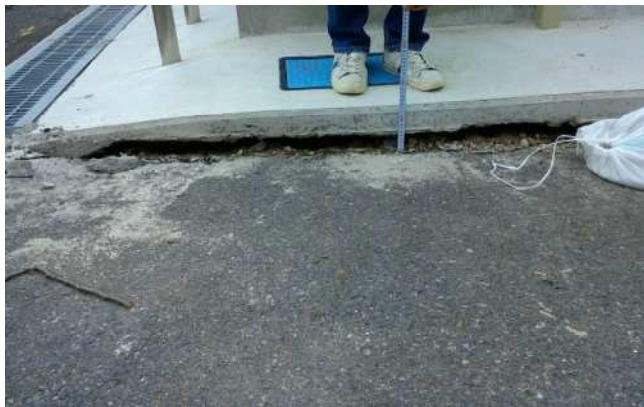
写真9 アスファルト面の陥没
(湯梨浜町龍島)

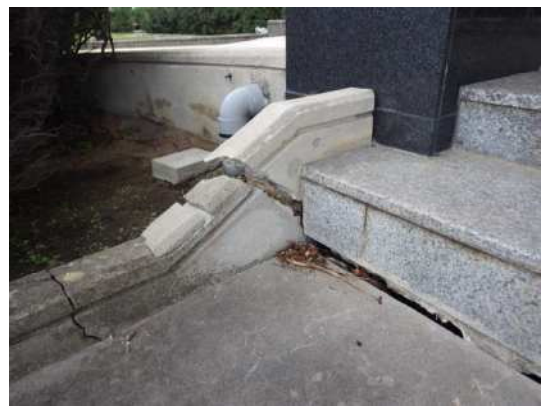
写真10 公民館の玄関階段基礎に亀裂
(北栄町土下)

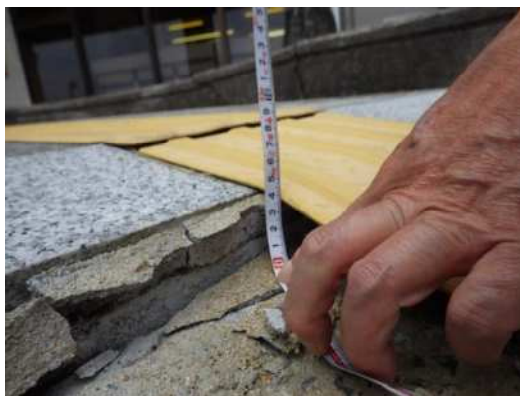
写真11 公民館歩道、陥没
(北栄町土下)

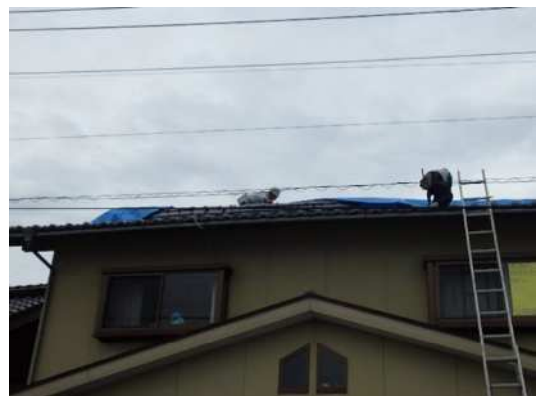
写真12 住家屋根瓦ずれ
(北栄町由良宿)
