# 現地災害調査報告

令和8年3月20日に秋田県南秋田郡井川町から潟上市にかけて発生した突風について

令和8年6月4日

秋田地方気象台

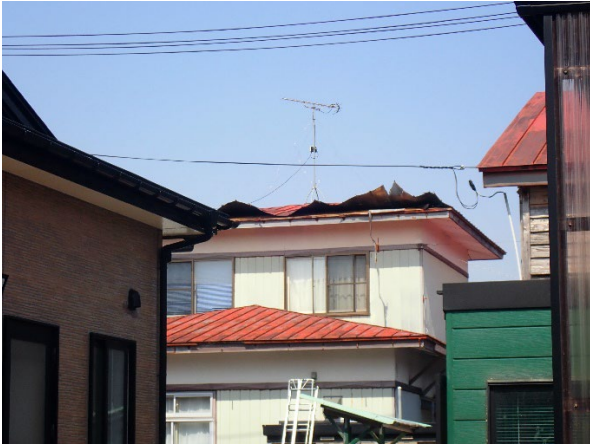
①木造住宅のトタン屋根のはく離  
(南から撮影)

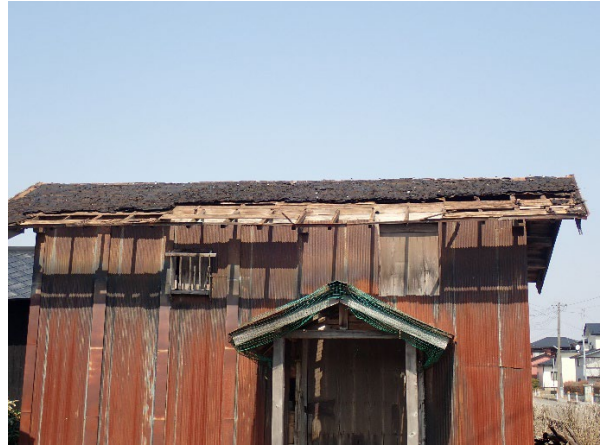
②木造非住家のトタン屋根のはく離  
(南から撮影)

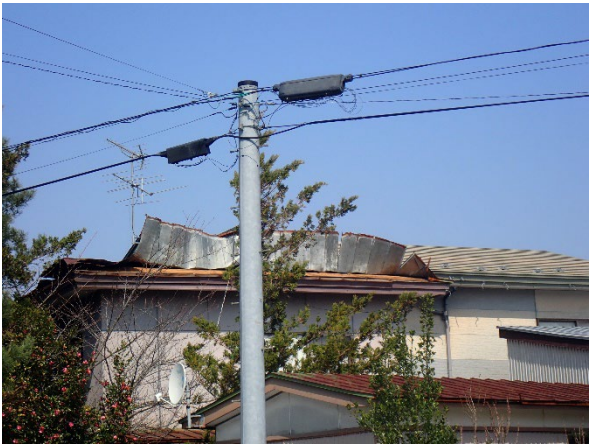
③木造住宅のトタン屋根のはく離  
(南東から撮影)

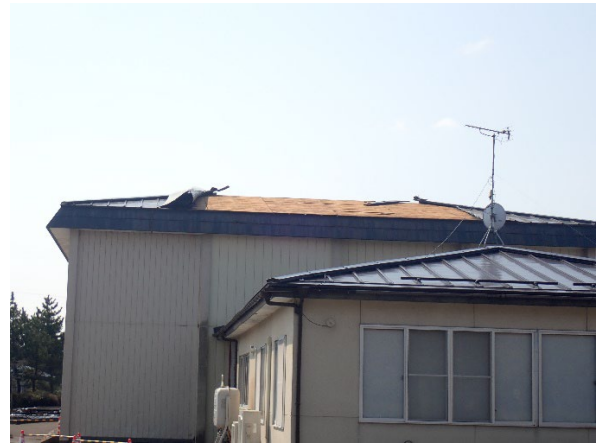
④木造の非住家(集会所併設の体育館)のトタン屋根のはく離  
(北から撮影)

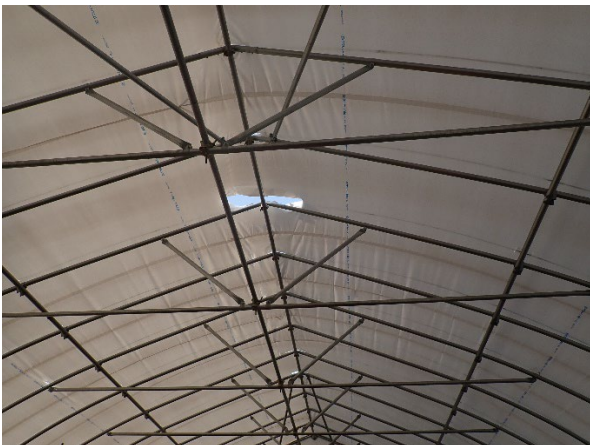
⑤パイプハウスのビニル屋根のはく離

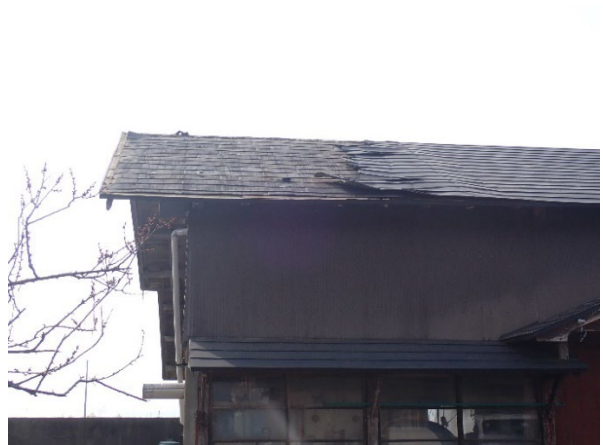
⑥木造非住家のトタン屋根のはく離

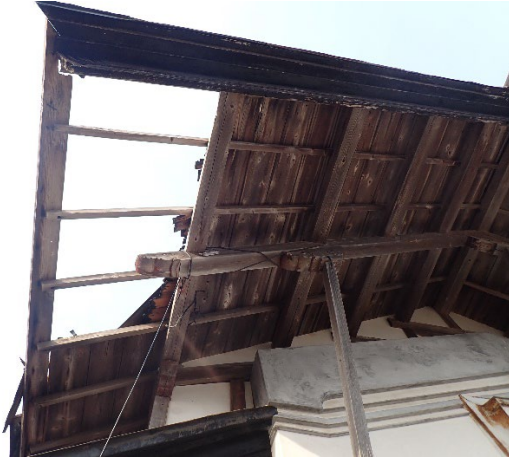
⑦木造非住家の屋根の構成部材の飛散

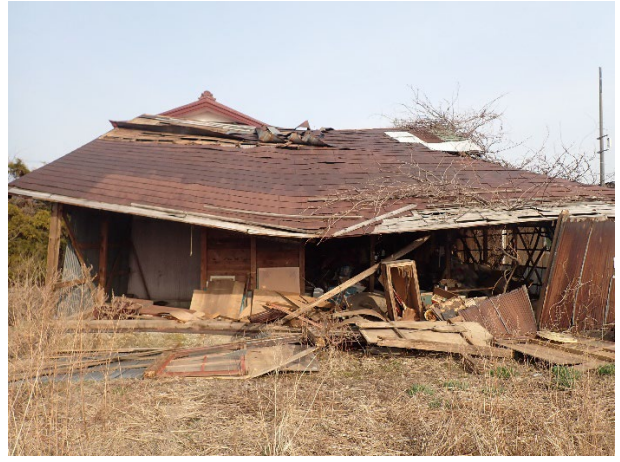
⑧木造非住家の上部構造の著しい変形
