# 現地災害調査報告

令和元年10月12日に千葉縣市原市で発生した突風について

令和2年3月26日

銚子地方気象台

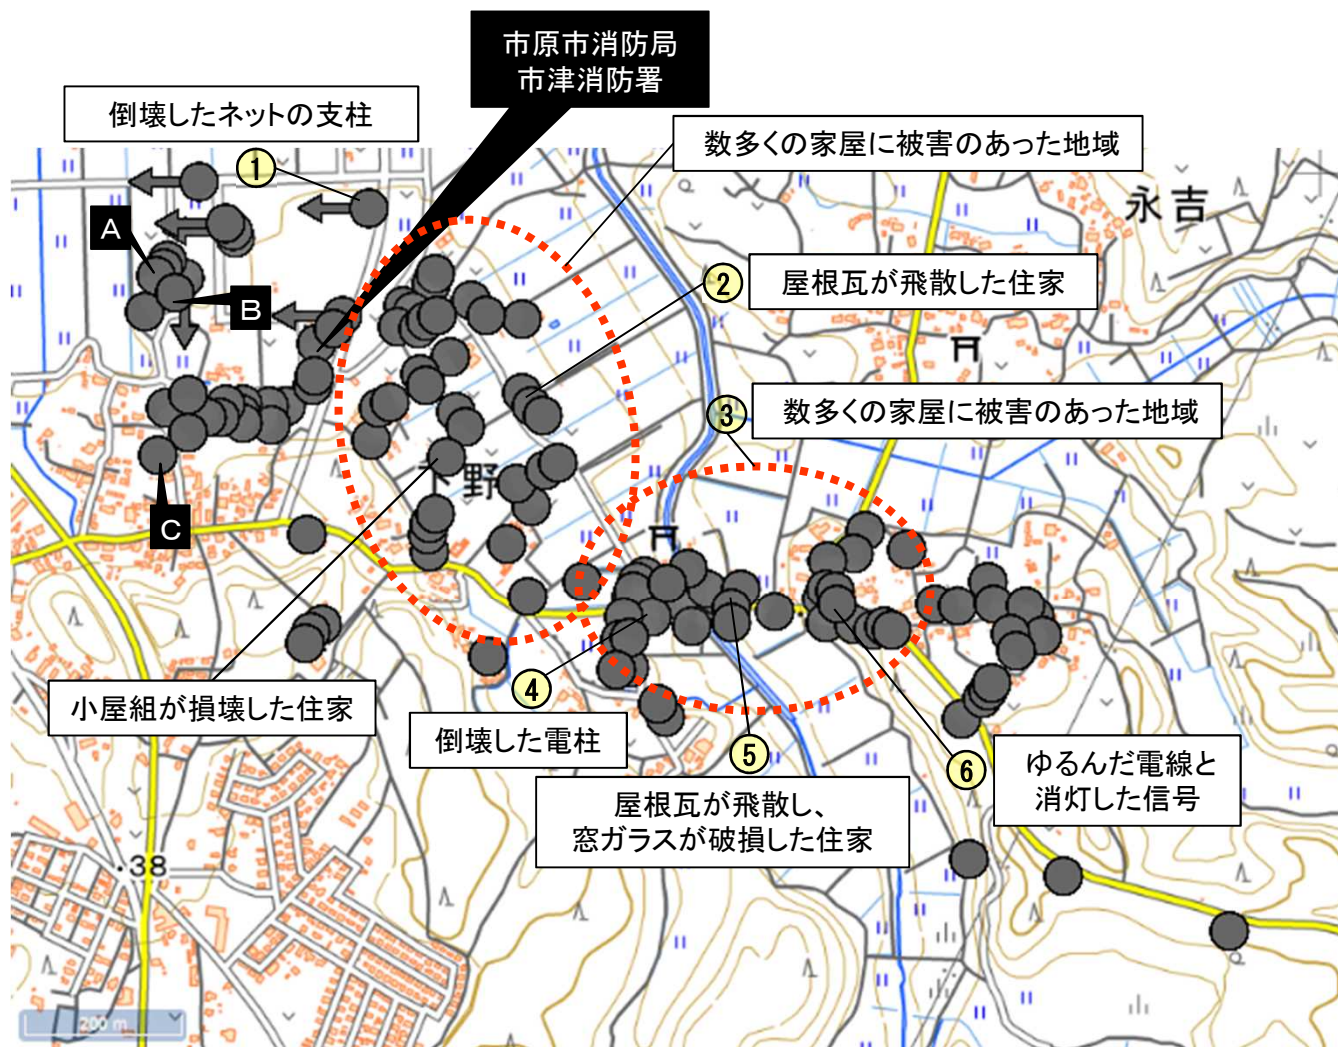
### 3-2 被害発生地域拡大図（千葉県市原市永吉から潤井戸）

被害の範囲の長さは約1.6km、幅は約520mであった。

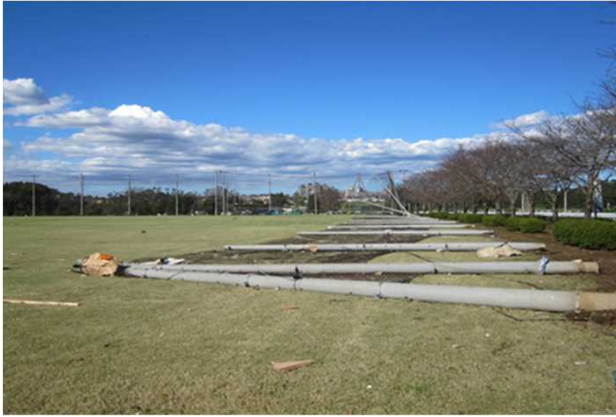
① 倒壊したネットの支柱  
(南方向から撮影)

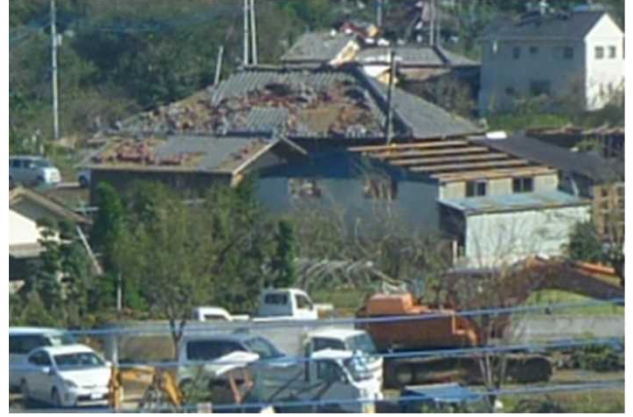
② 屋根瓦が飛散した住家  
(西方向から撮影)

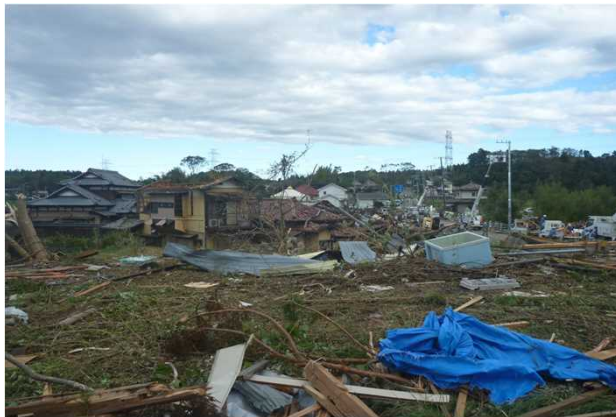
③ 数多くの家屋に被害のあった地域  
(西方向から撮影)

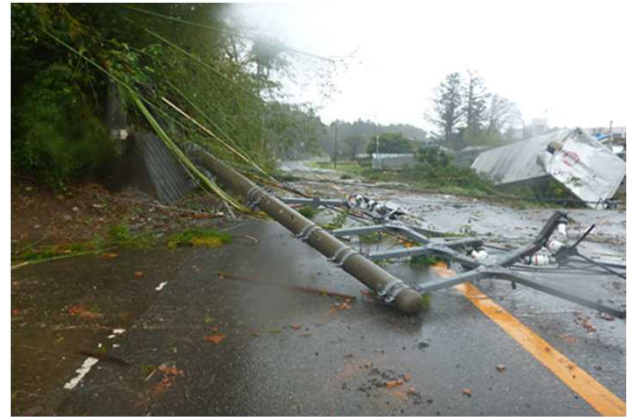
④ 倒壊した電柱  
(東方向から撮影)

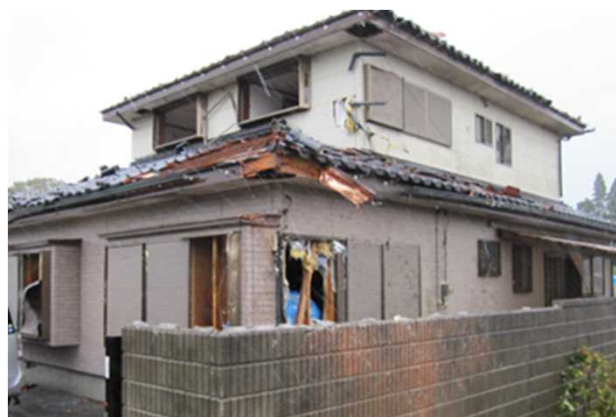
⑤ 屋根瓦が飛散し、  
窓ガラスが破損した住家  
(北東方向から撮影)

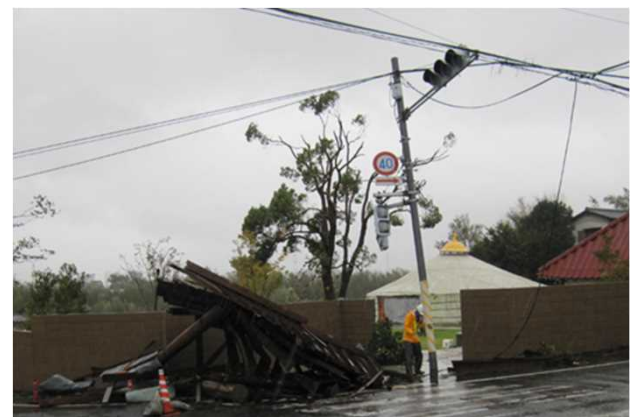
⑥ ゆるんだ電線と消灯した信号  
(東方向から撮影)
