# 現地災害調査報告

令和3年11月9日に千葉県富津市で発生した突風について

令和4年1月12日

銚子地方気象台

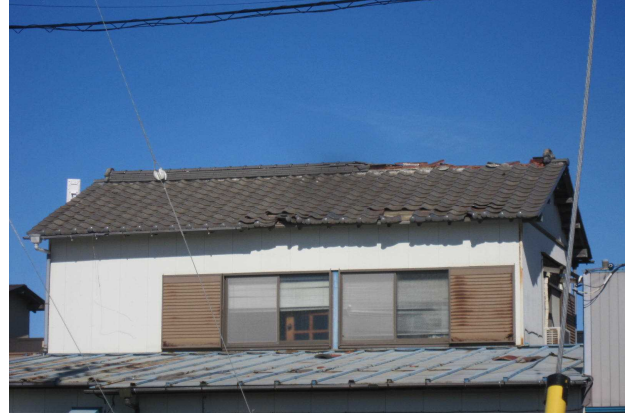
- ・ 住家の屋根瓦のめくれ

② 屋根瓦が飛散した住家  
(南方向から撮影)

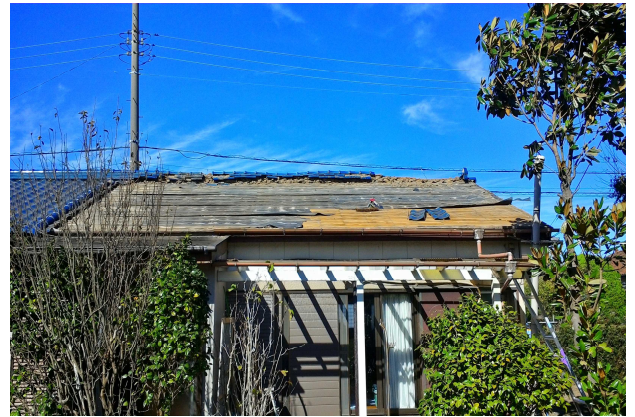
④ 屋根瓦が飛散した住家  
(南方向から撮影)

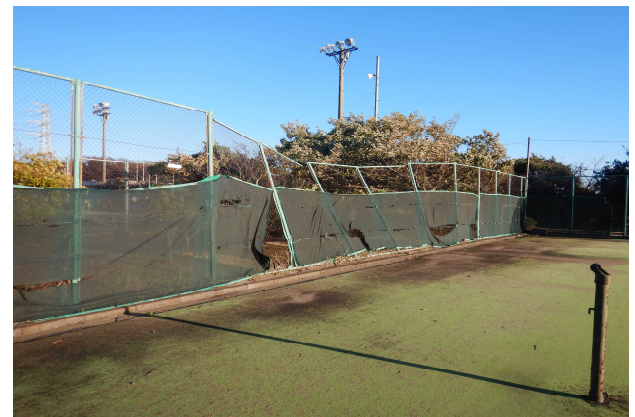
⑥ 一部損壊したフェンス  
(北西方向から撮影)
