# 現地災害調査報告

令和6年8月28日から29日にかけて宮崎県で発生した突風について

令和7年3月28日

宮崎地方気象台

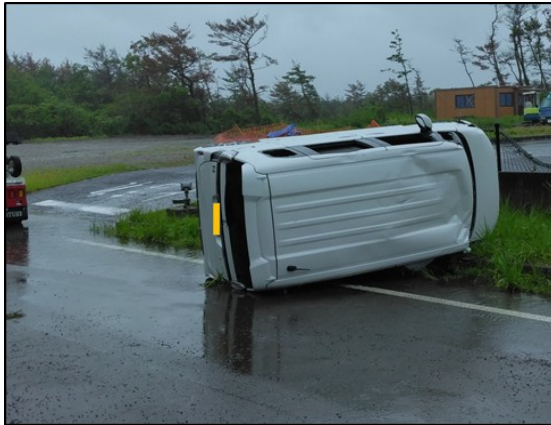
① 軽自動車の横転

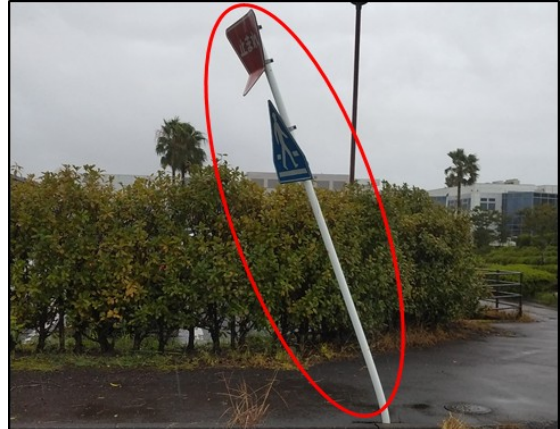
② 道路交通標識の支柱の傾倒

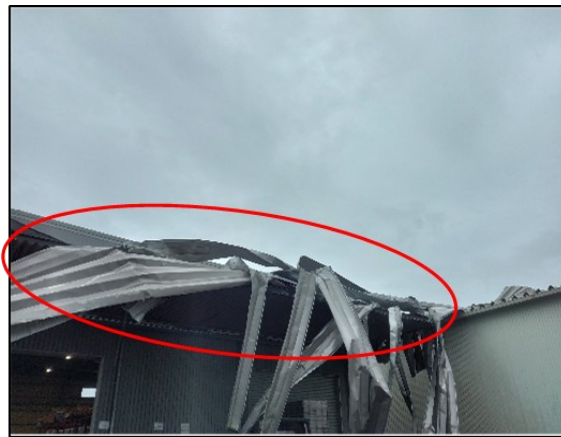
この突風の強さは、風速約 60m/s と推定され、日本版改良藤田スケールで JEF2 に該当する。

- ・工場の屋根ふき材の飛散
- 《根拠に用いた被害指標 (DI) 及び被害度 (DOD)》
- ・DI：鉄骨造倉庫
  - ・DOD：屋根ふき材の浮き上がり又は飛散 (上限値)

③ 付近の工場から飛散した屋根ふき材

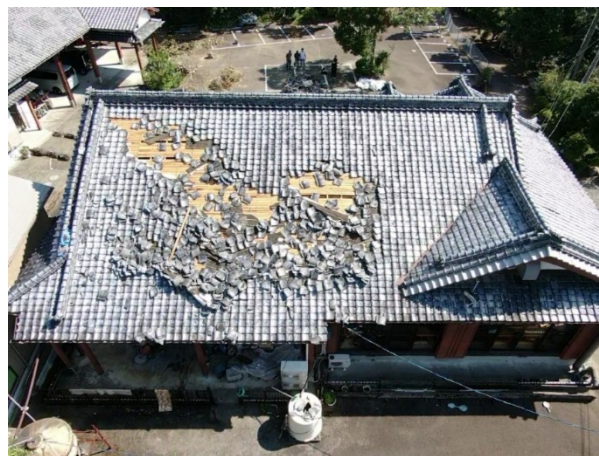
この突風の強さは、風速約 50m/s と推定され、日本版改良藤田スケールで JEF1 に該当する。

- ・住家屋根の破損
- 《根拠に用いた被害指標 (DI) 及び被害度 (DOD)》
- ・DI：木造の住宅または店舗
  - ・DOD：屋根の軒先又は野地板の破損又は飛散（代表値）

① 住家の屋根瓦の飛散及び野地板の破損

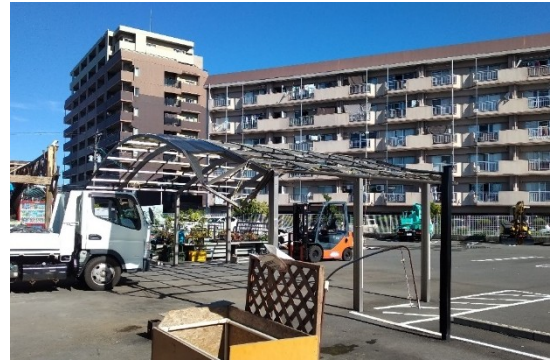
② カーポートの屋根パネルの破損

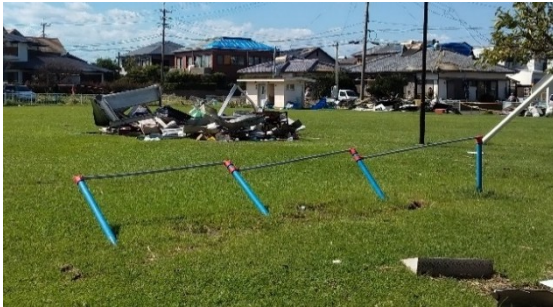
① 遊具等の転倒

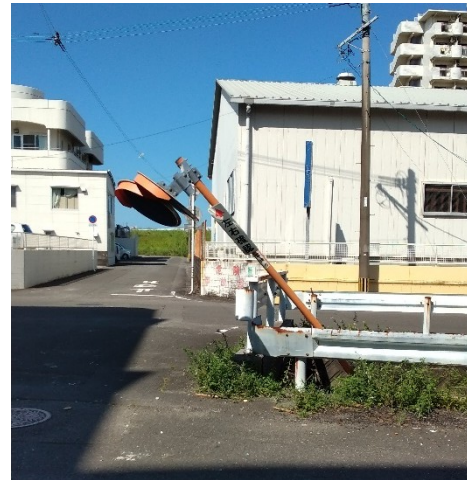
② カーブミラーの支柱の傾倒

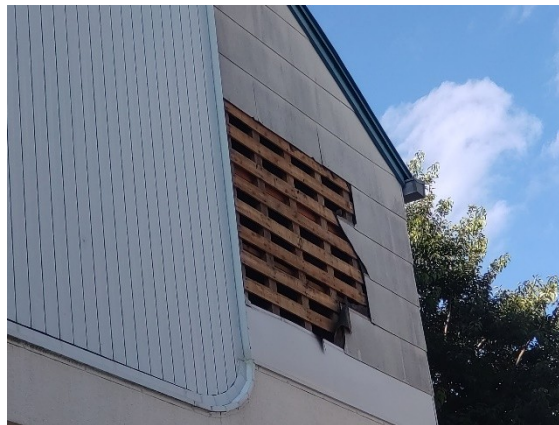
③ 体育館の外壁の被害

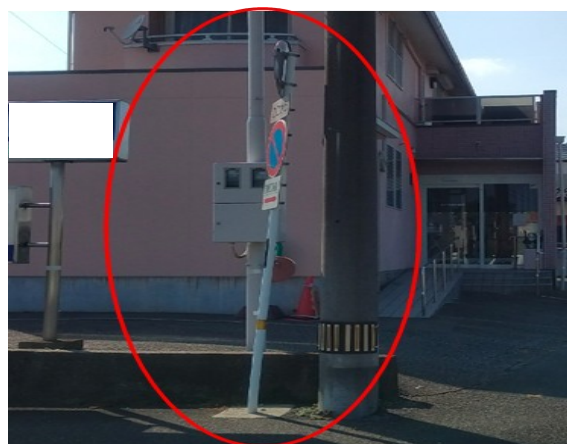
この突風の強さは、風速約 45m/s と推定され、日本版改良藤田スケールで JEF1 に該当する。

- ・ DI：道路交通標識
- ・ DOD：支柱の傾倒（代表値）

① 道路交通標識の支柱の傾倒

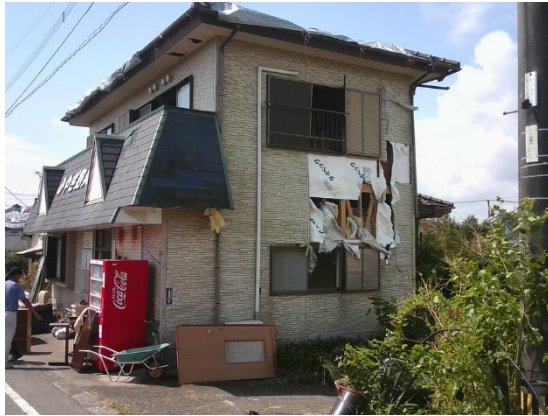
① 住家の外壁材のはく離

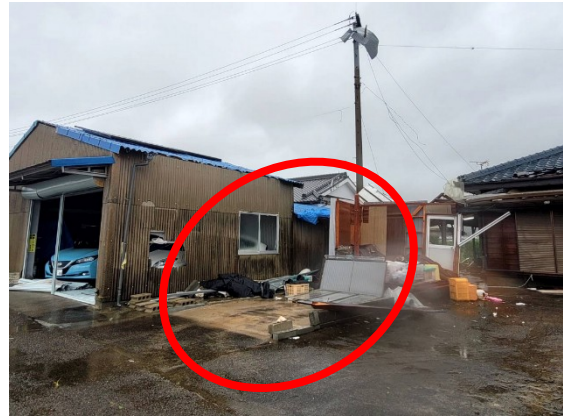
② 非住家建築物の上部構造の倒壊  
(写真は倒壊した建築物が片付けられた後の様子)

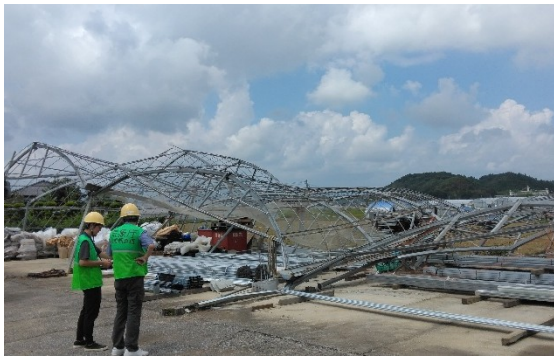
③ ビニールハウス型の車庫の倒壊

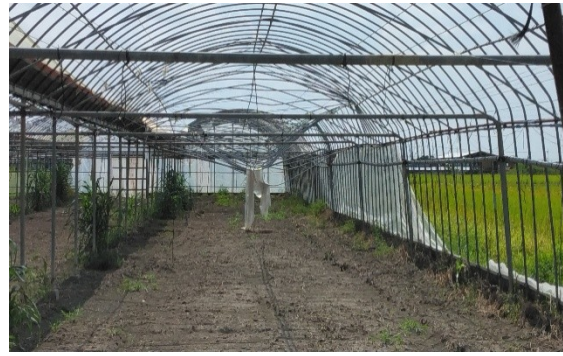
④ パイプハウス鋼管の変形

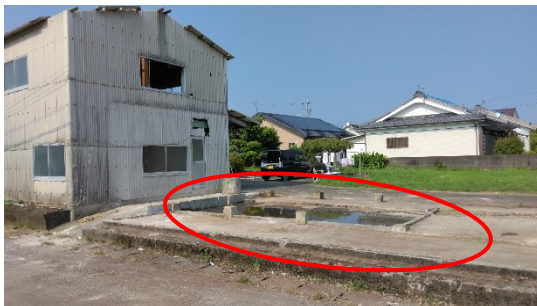
① 小屋の倒壊  
(写真は倒壊した小屋が片付けられた後の様子)

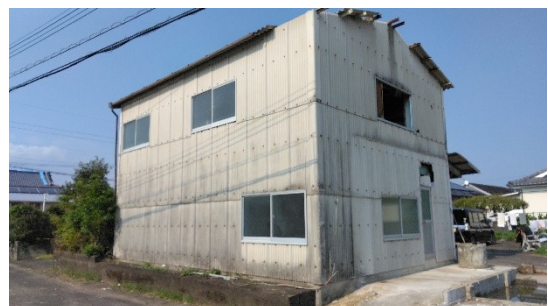
② 鉄骨造倉庫の屋根ふき材の飛散

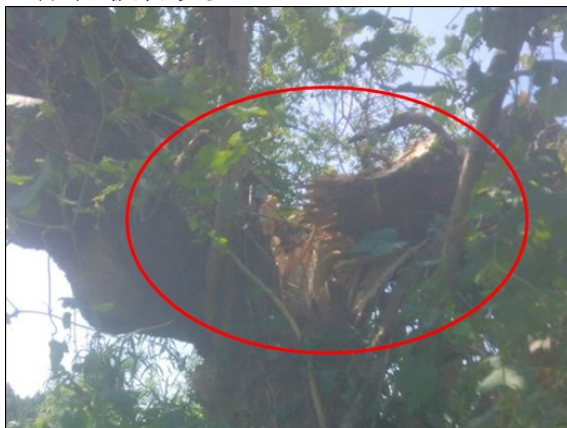
① 樹木の幹折れ

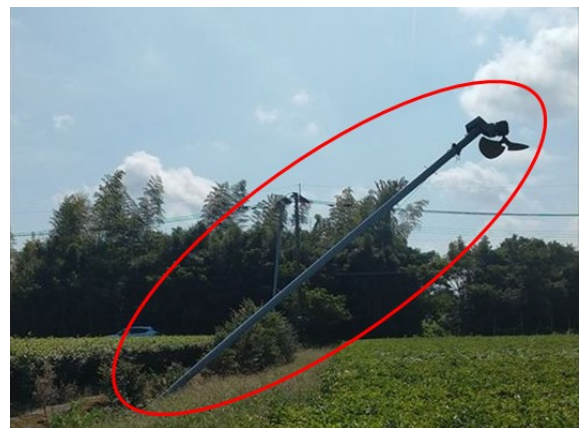
② 農業用ファンの傾倒

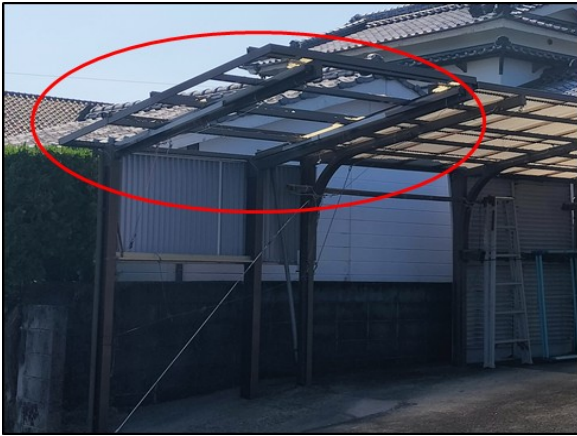
① カーポートの屋根パネルの破損

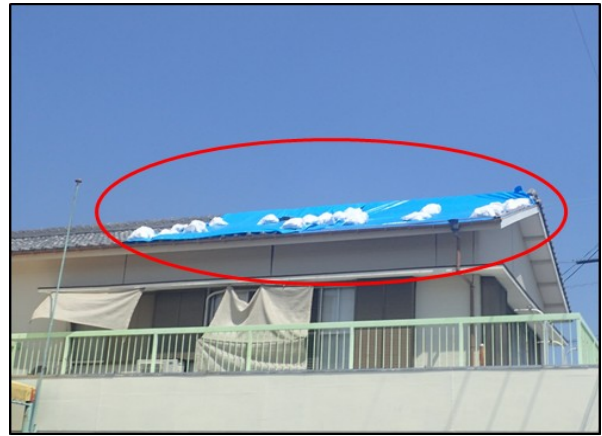
② 住家の屋根ふき材のはく離

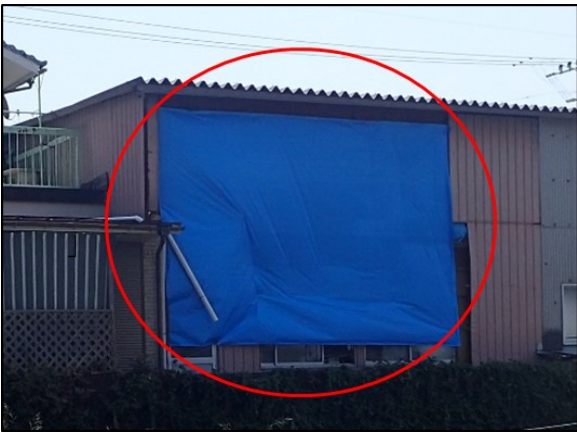
③ 非住家建築物の上部構造の変形

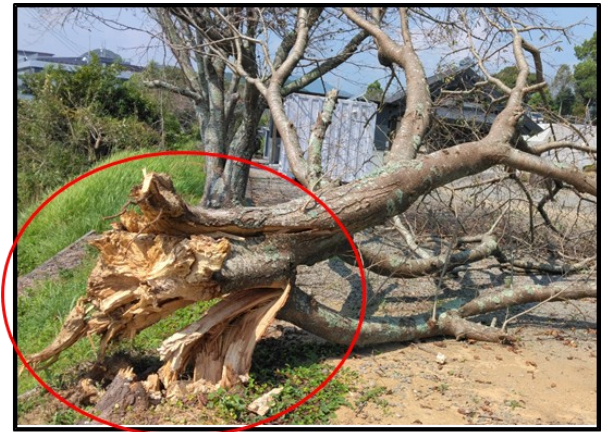
- ・DI：広葉樹 [腐朽あり]
- ・DOD：幹折れ (上限値)

④ 広葉樹の幹折れ
