令和3年2月13日23時08分頃の福島県沖の地震における 現地調査について

別紙

地震動による被害状況

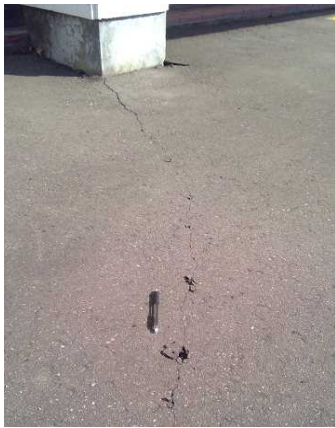
写真1：庁舎入り口付近のアスファルト路面に亀裂（宮城県蔵王町）

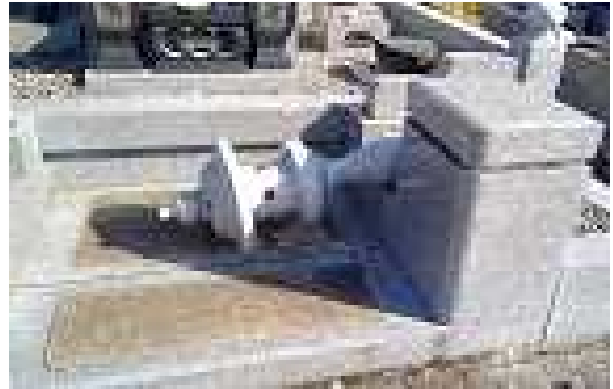
写真2：石灯籠の転倒（宮城県蔵王町）

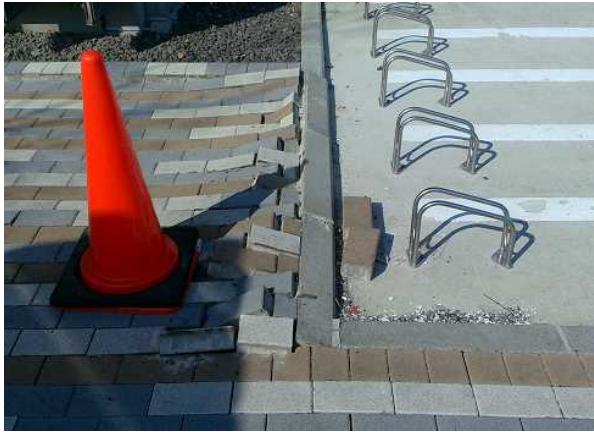
写真3：歩道インターロッキングのずれ（地盤沈下）（福島県国見町）

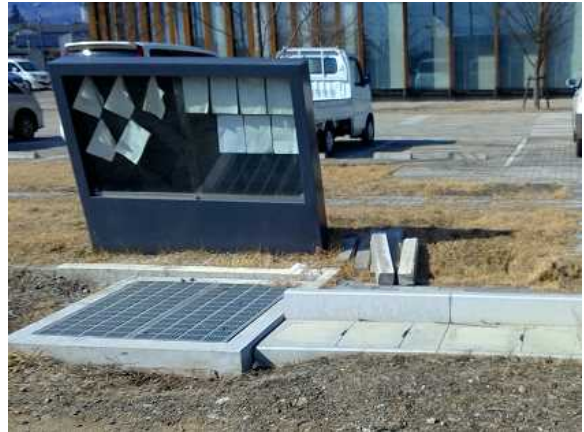
写真4：役場敷地内の屋外掲示版の傾き（福島県国見町）

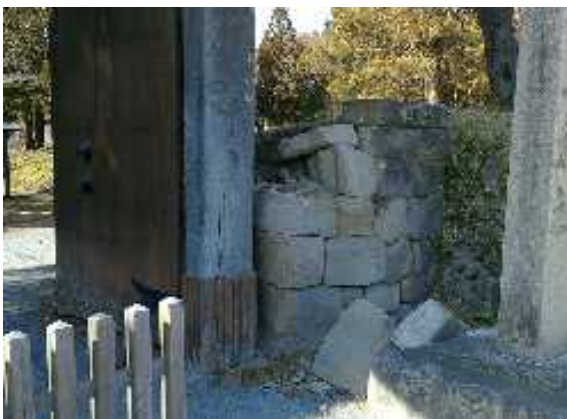
写真5：神社の石垣の崩れ（福島県相馬市）

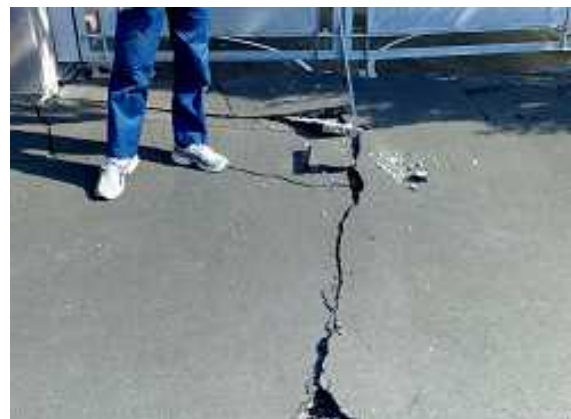
写真6：観測点周辺施設の門扉前の舗装割れ（福島県相馬市）

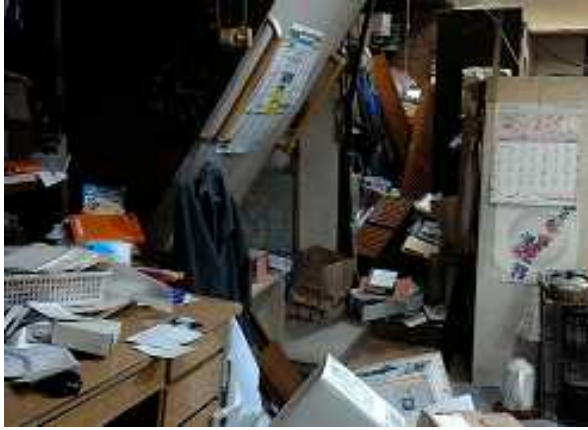
写真7：民家室内の状況（福島県相馬市）

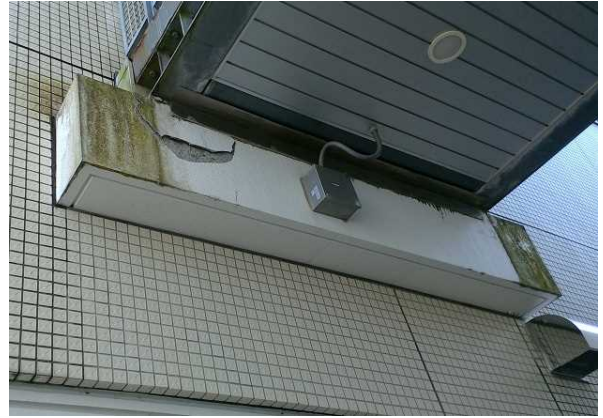
写真8：庁舎外壁のモルタル剥離（福島県新地町）

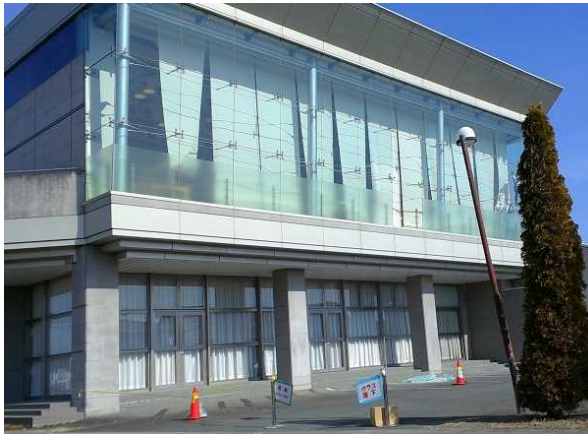
写真9：図書館のガラスの破損（落下）（福島県新地町）

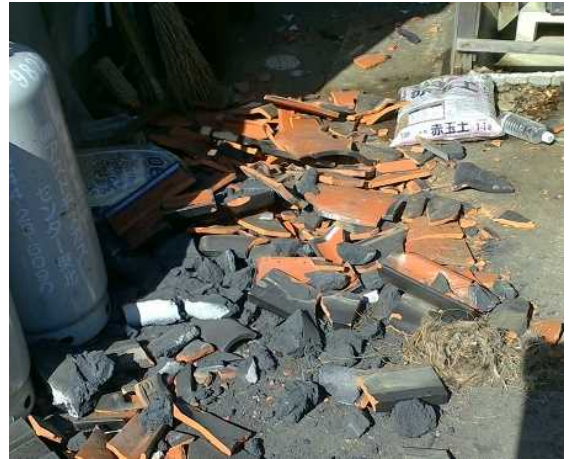
写真10：民家の屋根瓦の破損（落下）（福島県新地町）
