# 現 地 災 害 調 査 報 告

平成 22 年 7 月 26 日に福島県矢吹町と玉川村で発生した突風について

(気象庁機動調査班による現地調査の報告)

平成 22 年 8 月 18 日

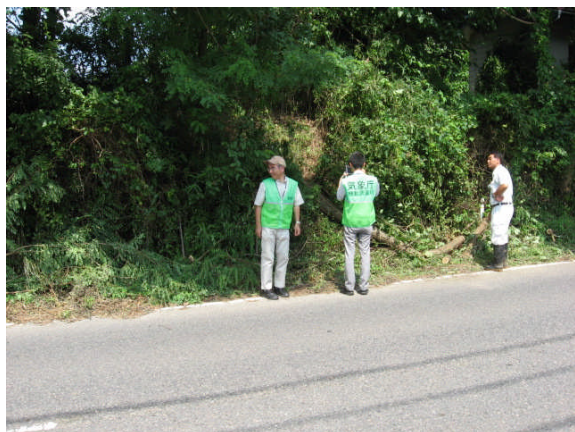
① アカシアの木が倒れた地点。木は絡まった蔦とともに撤去され道の端に寄せられていた。(西側から撮影)

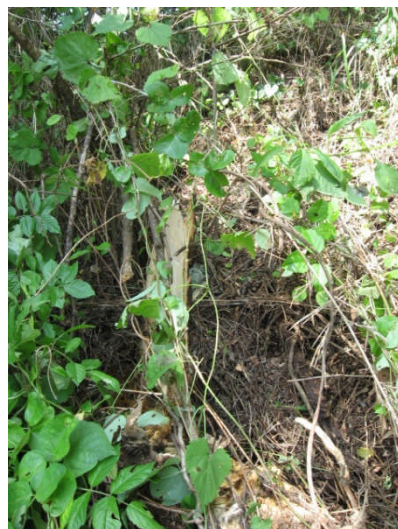
② 倒れたアカシアの根元部分

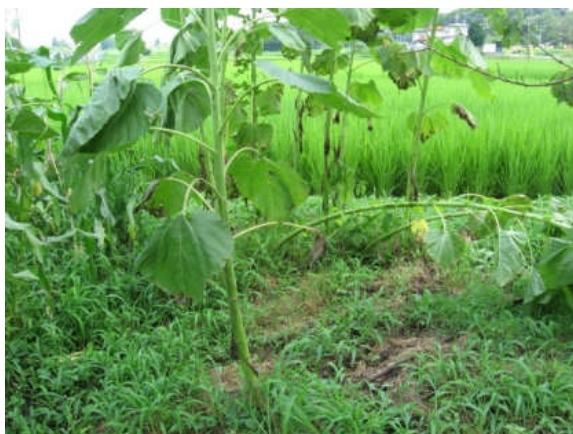
③ 南西側に倒れたヒマワリ（北西側から撮影）

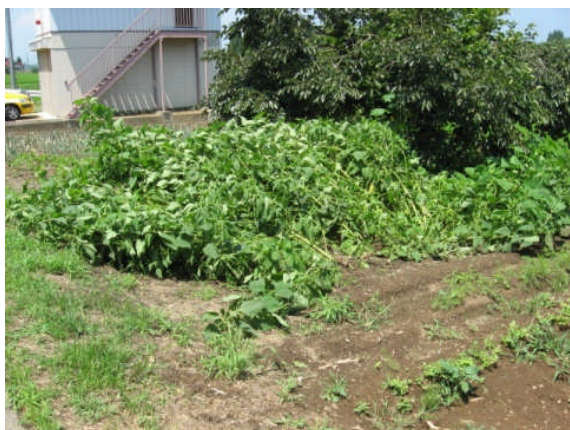
⑤ 北西側に押し倒された植物（南側から撮影）

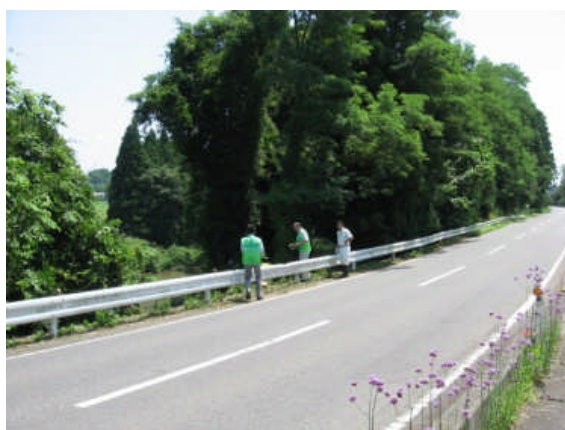
⑥ 木が倒れ道をふさいだ地点。木は切断され道路から撤去されている。（北西側から撮影）

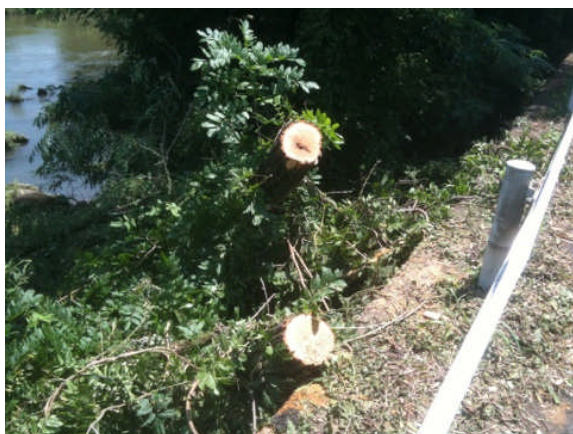
⑦ 撤去された木（直径約 20cm）

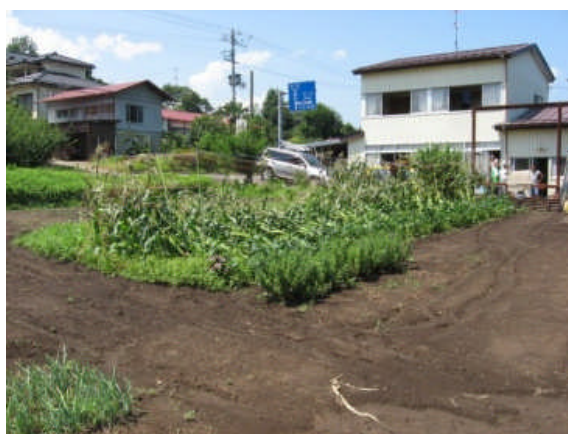
⑧ 西側に倒れたトウモロコシ（南東側から撮影）

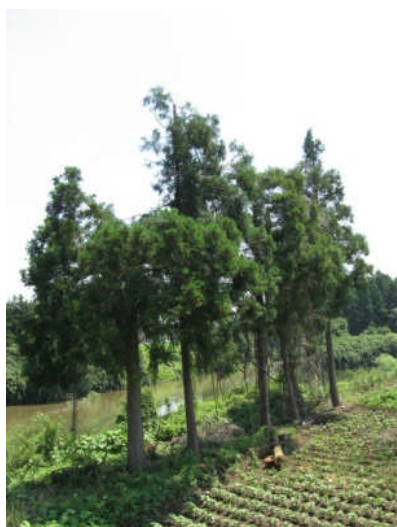
⑨ 上部が折れた杉の木（北西側から撮影）

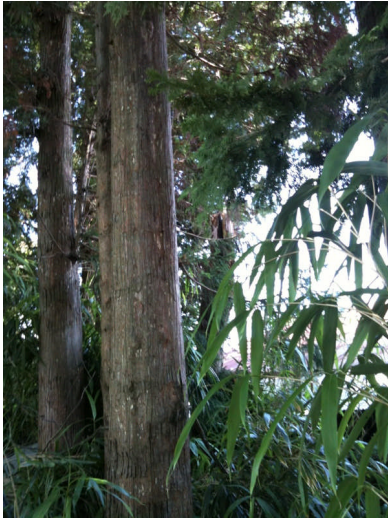
⑬ 上部が折れた木

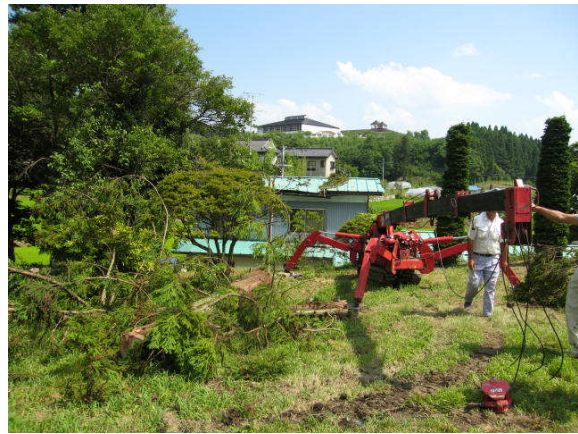
⑭ 南東側に倒れた木（直径約 30 cm、根元が腐食）  
（北西側から撮影）

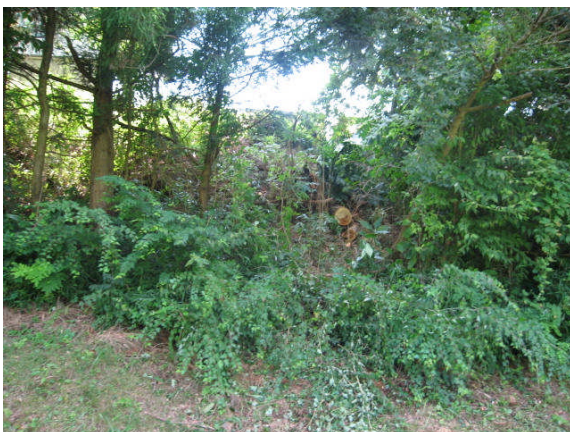
⑮ 南西側に倒れた木（直径約 20 cm）と倒木によって倒された低木（南西側から撮影）
