# 現地災害調査報告

平成30年7月3日に福島県会津若松市で発生した突風について

平成30年8月22日  
福島地方气象台

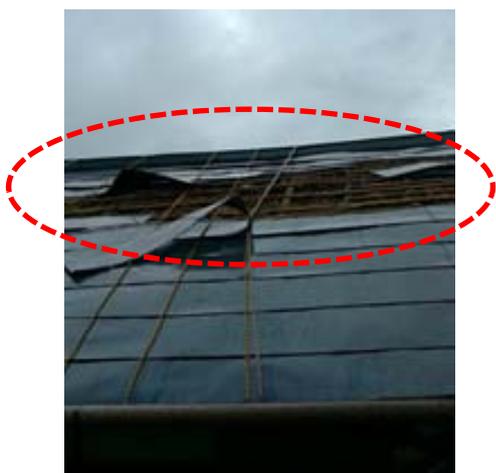
この突風の強さは、風速約35m/sと推定され、日本版改良藤田スケールでJEF0に該当する。

- ・木造の非住家の屋根ふき材（金属板ぶき）の剥離

- ・DI：木造の非住家建築物
- ・DOD：比較的狭い範囲での屋根ふき材の浮き上がり又は剥離（代表値）

①木造非住家の屋根ふき材（金属板ふき）の剥離

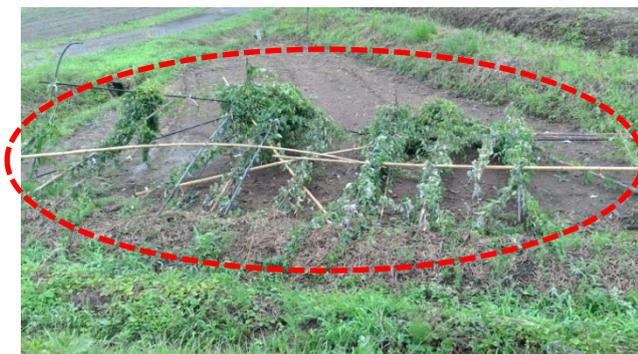
②農作物の倒伏

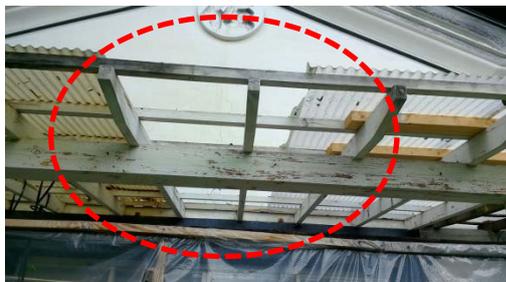
③木造非住家の庇の破損

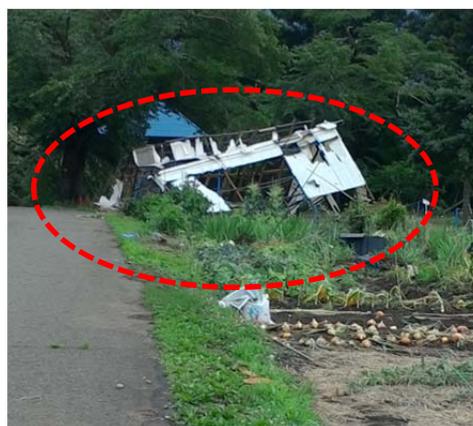
④農機具小屋の飛散
