# 現 地 災 害 調 査 報 告

令和元年6月27日に岐阜県羽島郡岐南町から岐阜市で発生した突風について

令和元年 7 月 3 0 日

岐      阜      地      方      気      象      台

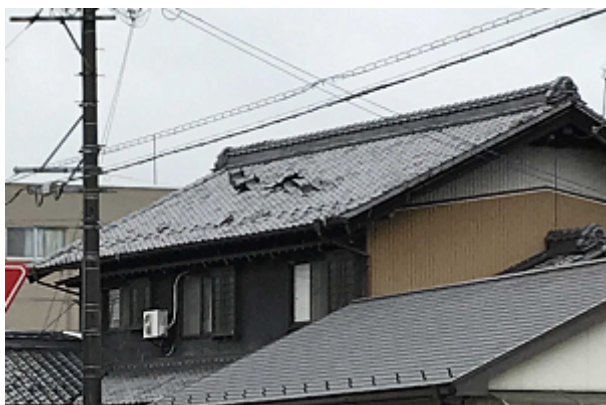
- ・ 住家の屋根瓦のめくれ
- ・ フェンスの一部損壊

- ・ DI：木造の住宅又は店舗  
DOD：比較的狭い範囲での粘土瓦ぶきの浮き上がり又ははく離（代表値）
- ・ DI：木製・樹脂製・アルミ製フェンス、メッシュフェンス  
DOD：一部損壊又は倒壊（代表値）

① 屋根瓦がめくれた住家  
(北西方向から撮影)

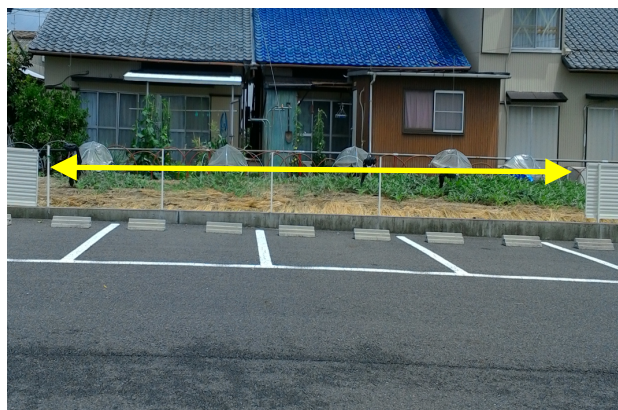
② 一部が倒壊した工場のフェンス  
(南方向から撮影)

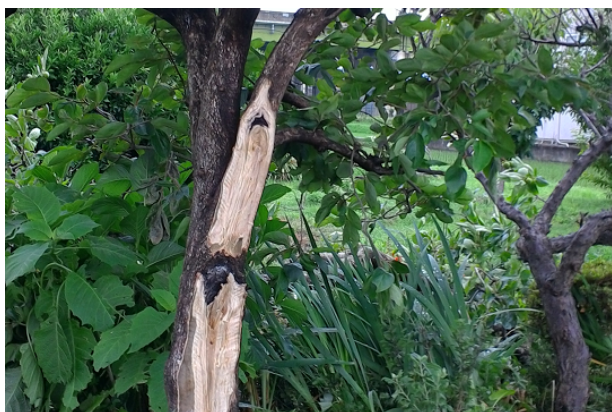
③ 柿の木の幹の折損（腐朽あり）  
(南方向から撮影)

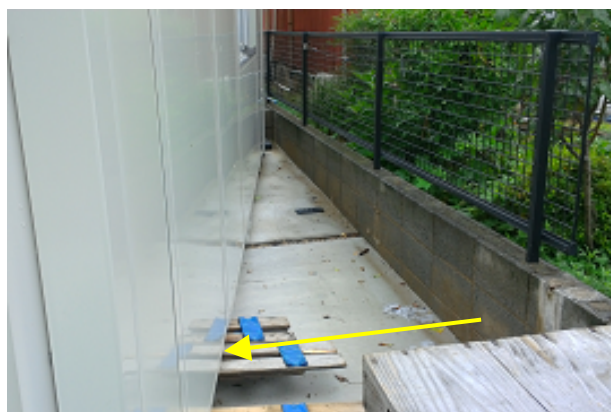
④ 固定されていないプレハブ倉庫の移動  
(南方向から撮影)

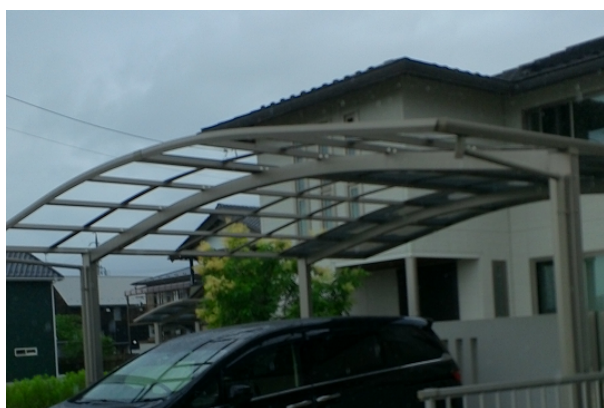
- ・南の空にゴミが巻き上げられている様子が見えて北へ移動し、急に自宅のカーポートの屋根が飛散した。風は去年の台風第21号より強く感じた。

⑤ 飛散したカーポートの屋根パネル  
(南東方向から撮影)

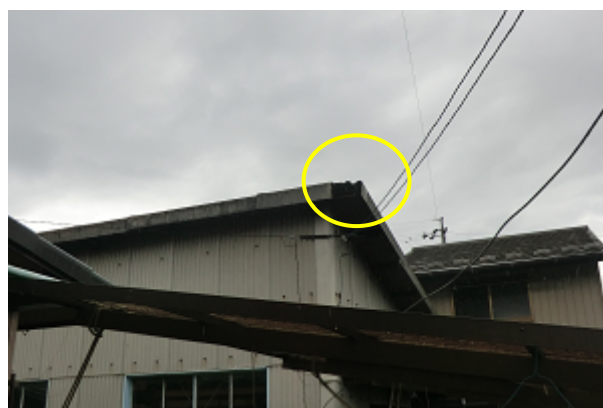
⑥ スレートが一部破損した非住家  
(南方向から撮影)
