# 現地災害調査報告

令和2年7月20日に岐阜県下呂市で発生した突風について

令和2年10月22日

岐阜地方気象台

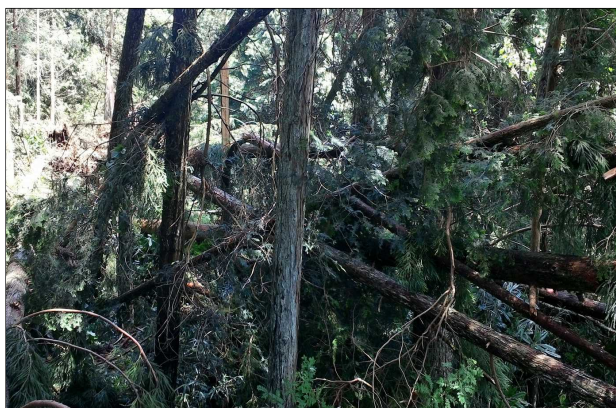
この突風の強さは、風速約35m/sと推定され、日本版改良藤田スケールでJEF0に該当する。

- ・樹木の幹折れ

① 幹折れした針葉樹  
(南西方向から撮影)

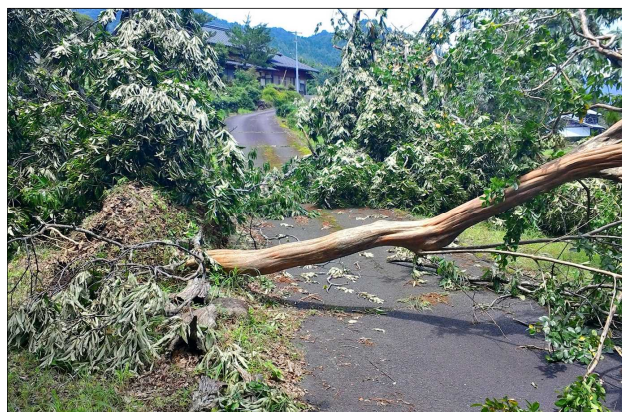
② 根返りした広葉樹  
(西方向から撮影)

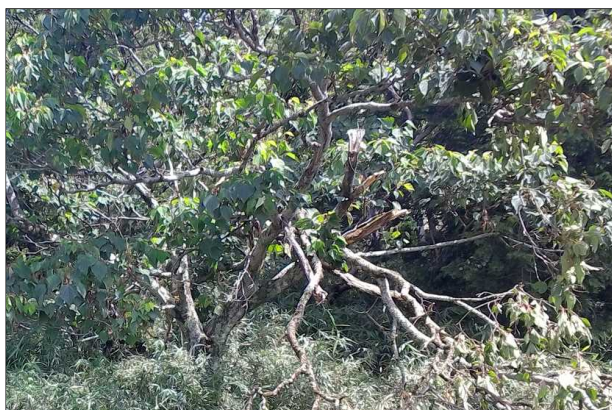
③ 枝折れした広葉樹  
(南方向から撮影)

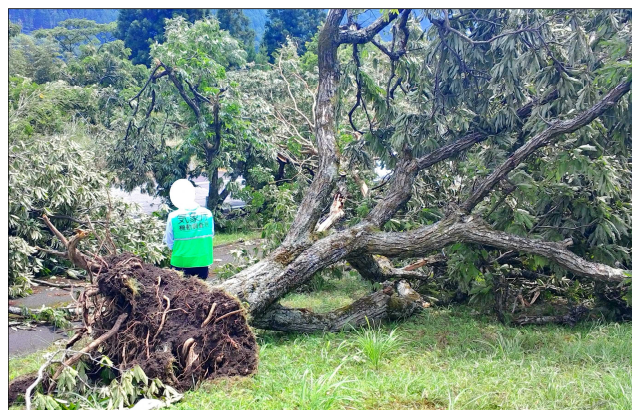
④ 根返りした広葉樹  
(北西方向から撮影)

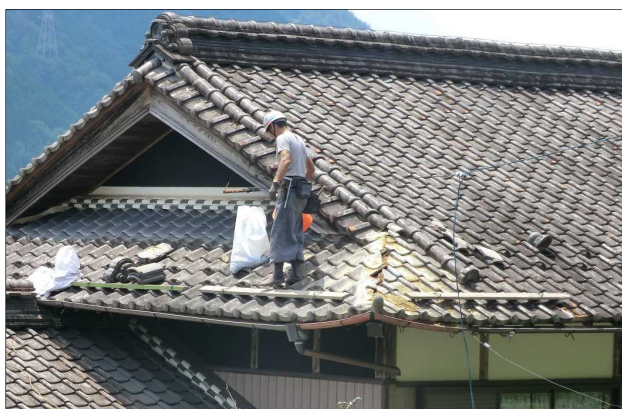
⑤ 屋根瓦のめくれた住家  
(北西方向から撮影)

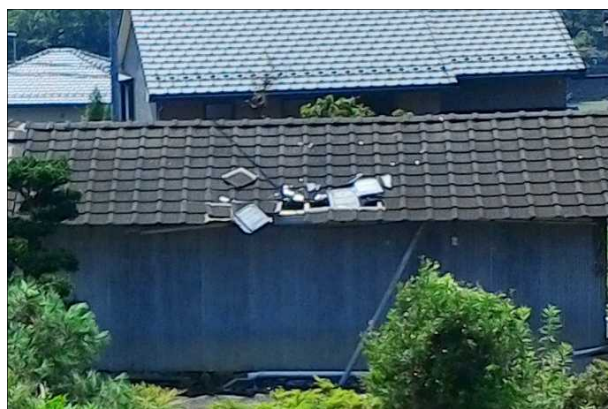
⑥ 屋根瓦のめくれた非住家  
(北方向から撮影)
