現地災害調査報告

令和2年7月28日に岐阜県加茂郡八百津町で発生した突風について

令和2年10月22日

岐阜地方气象台

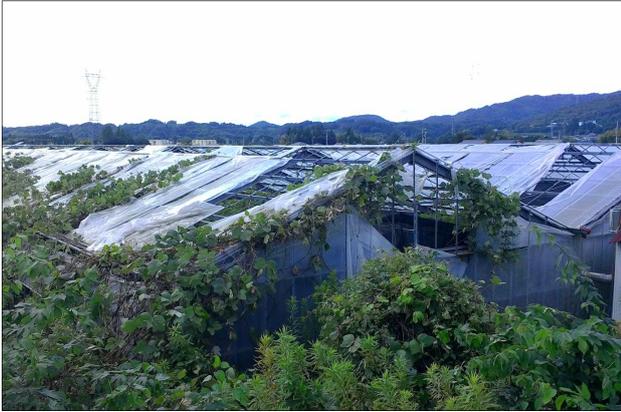
① ビニールが飛散した農業用ハウス
(南方向から撮影)

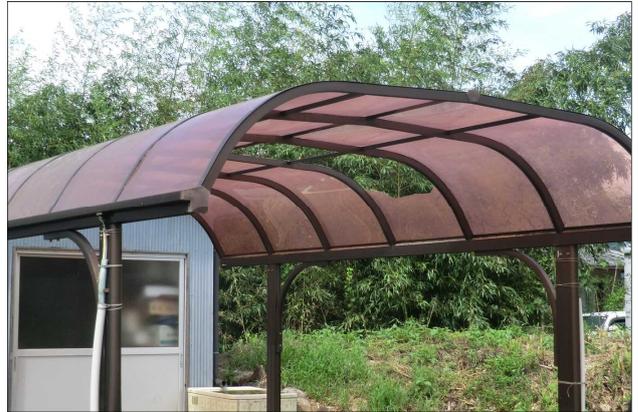
- ・ 住家の軽微な被害
- ・ カーポートの屋根パネルの破損
《根拠に用いた被害指標（DI）及び被害度（DOD）》
- ・ DI：木造の住宅又は店舗
DOD：目視でわかる程度の被害（代表値）
- ・ DI：カーポート
DOD：屋根パネルの破損（代表値）

② 屋根が破損したカーポート
(南方向から撮影)

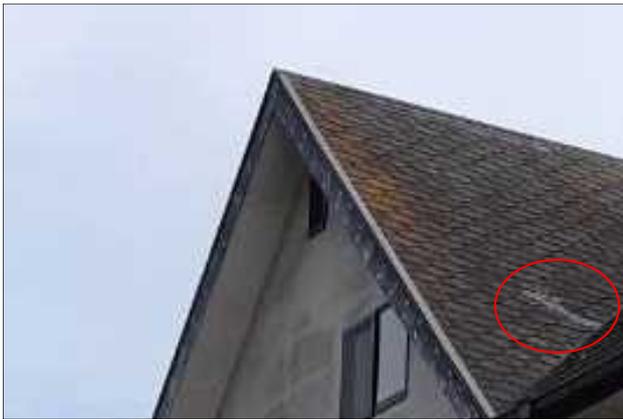
③ 屋根のスレートがめくれた住家
(南方向から撮影)

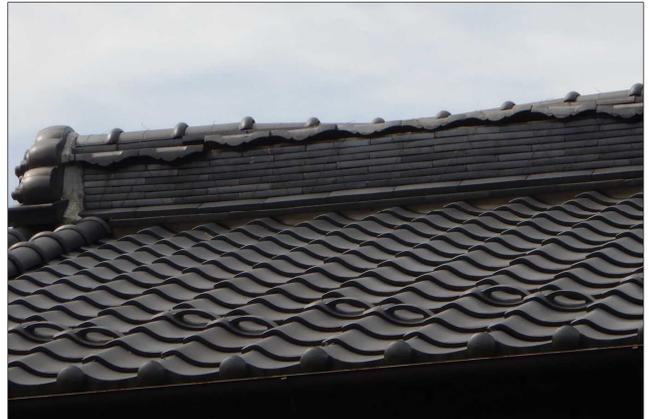
④ 棟瓦がずれた住家
(西方向から撮影)

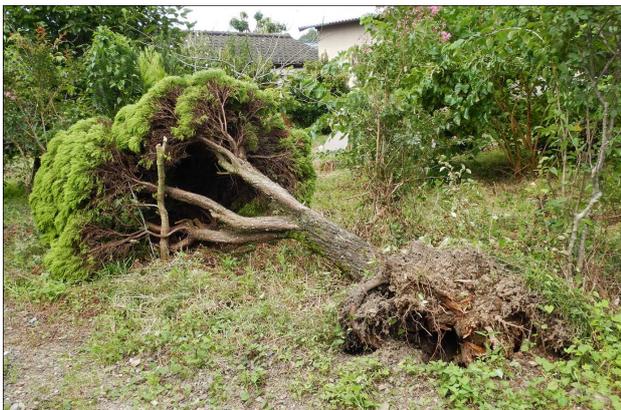
⑤ 根返りした針葉樹
(南西方向から撮影)

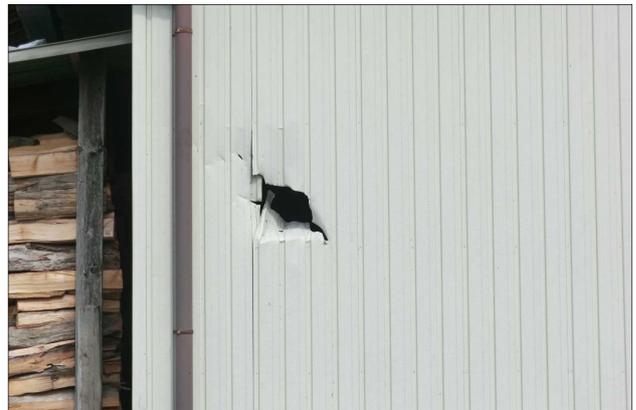
⑥ 飛散したスレートにより損傷した
トタンの壁
(西方向から撮影)
