# 現地災害調査報告

令和2年7月8日に岐阜県加茂郡八百津町で発生した突風について

令和2年11月18日

岐阜地方気象台

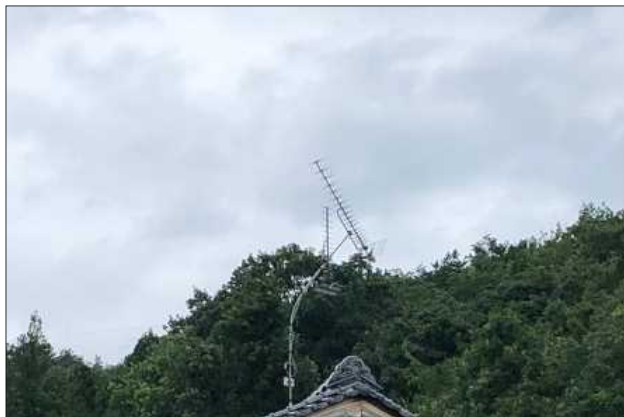
① 支柱が傾斜したアンテナ  
(南方向から撮影：八百津町提供)

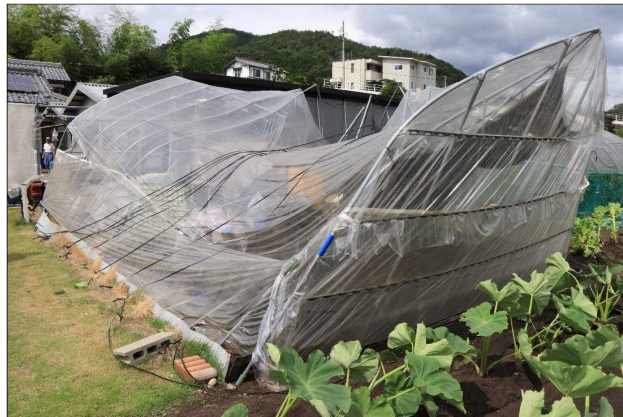
DOD：パイプハウスの鋼管の変形又は倒壊（代表値）

② 鋼管が変形したパイプハウス  
(南方向から撮影：八百津町提供)

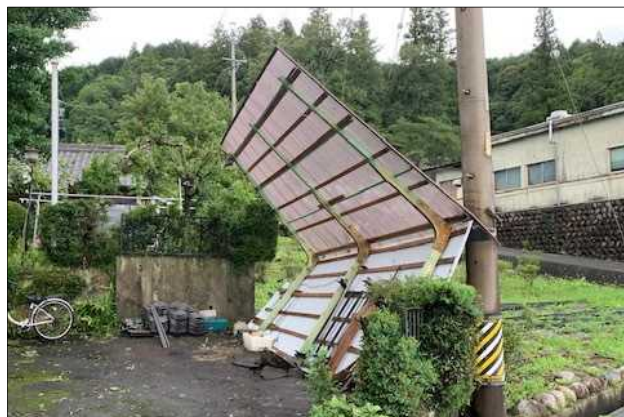
③ 骨組みが傾斜したカーポート  
(南方向から撮影：八百津町提供)

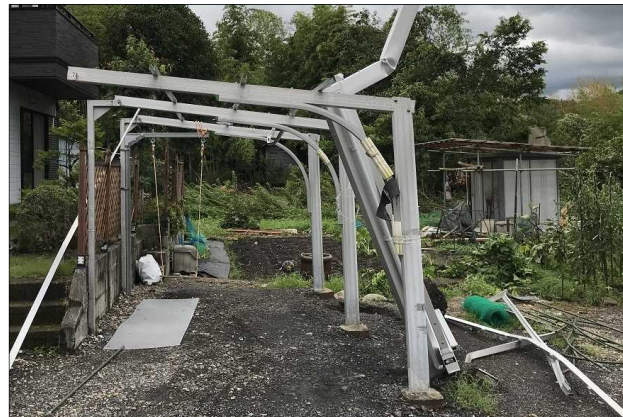
④ 屋根部分が飛散したカーポート  
(西方向から撮影：八百津町提供)

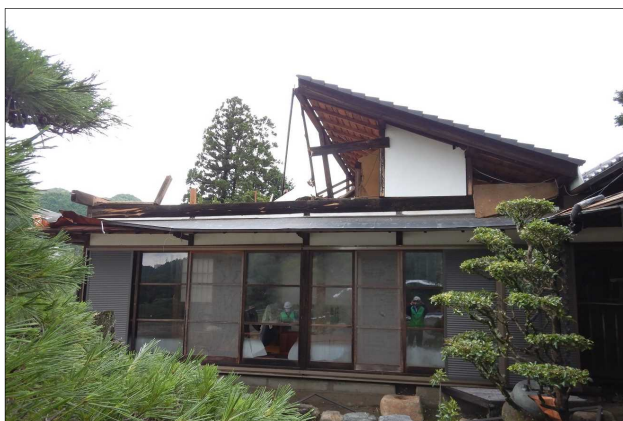
⑤ 小屋組みが飛散した住宅  
(南方向から撮影)

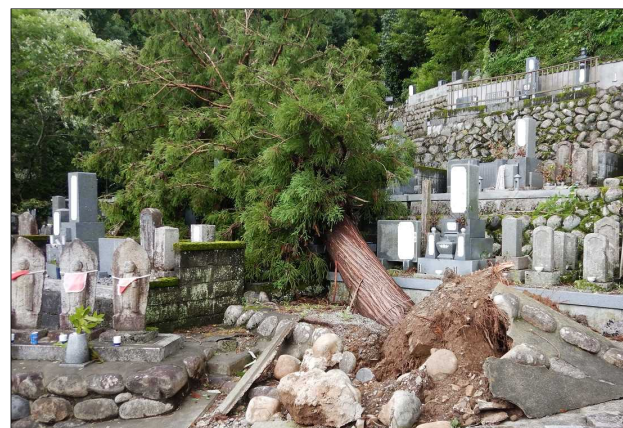
⑥ 根返りした杉の木  
(南方向から撮影)

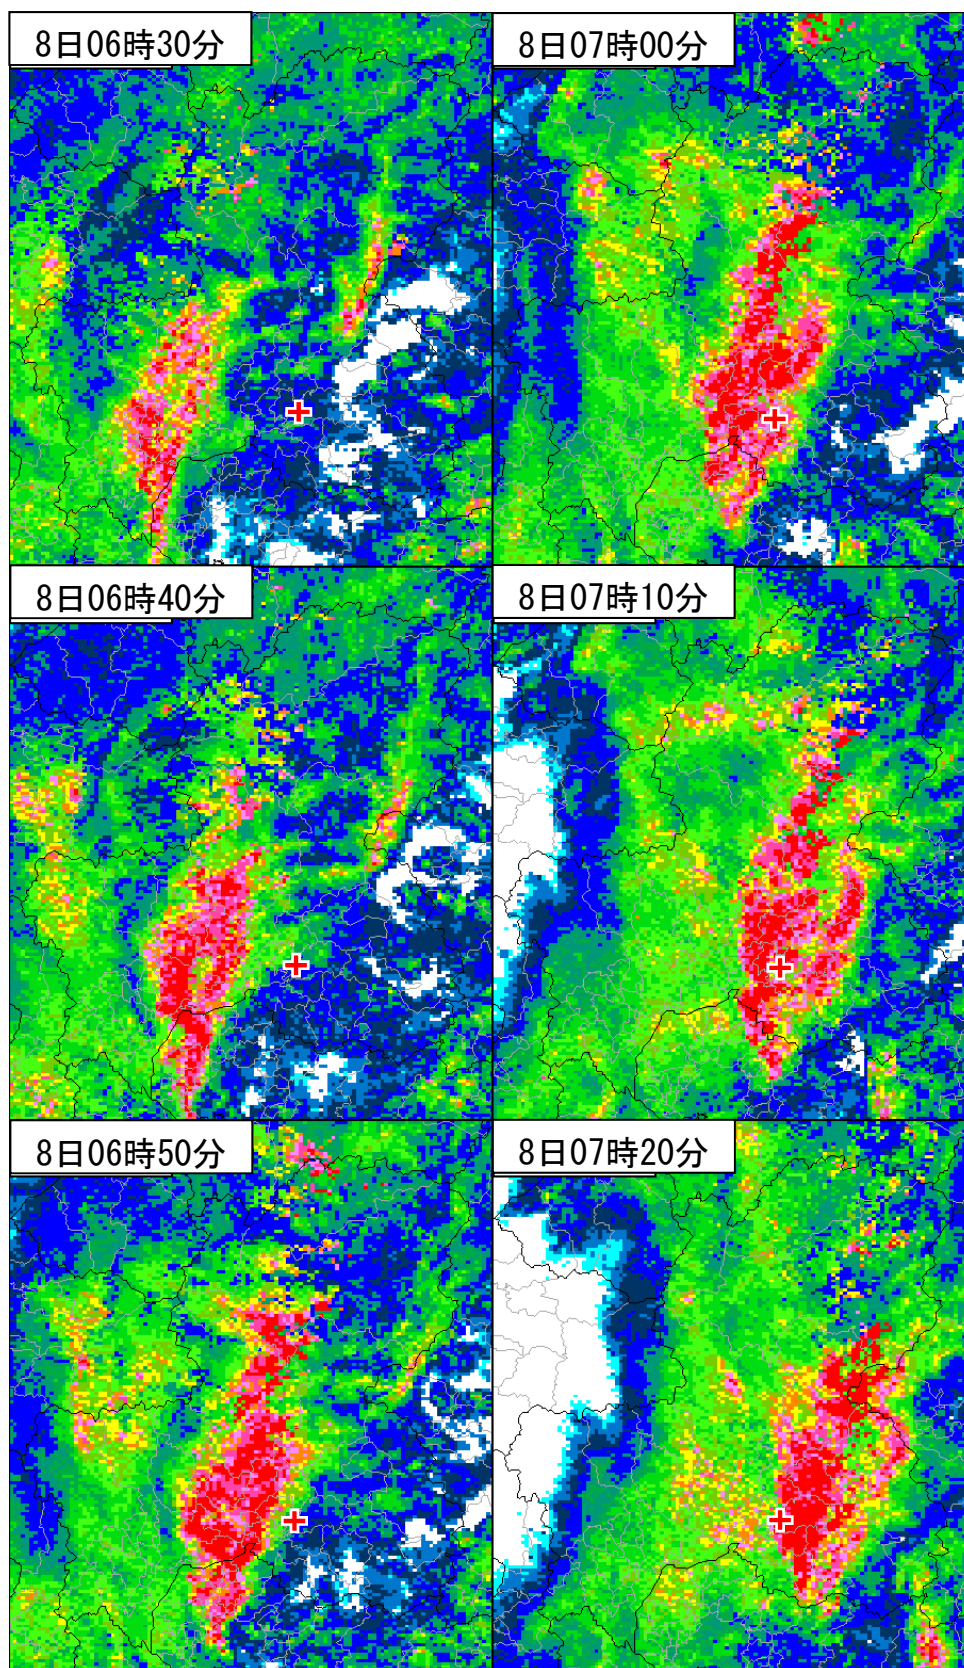
レーダーエコー強度図 (合成レーダー)

岐阜県加茂郡八百津町で突風が発生した時間帯の  
気象レーダーで観測された雨雲の様子

図中 **+** 印は被害発生地域を示す。
