# 現 地 災 害 調 査 報 告

令和3年8月17日に岐阜県加茂郡八百津町で発生した突風について

令和3年12月13日

岐 阜 地 方 気 象 台

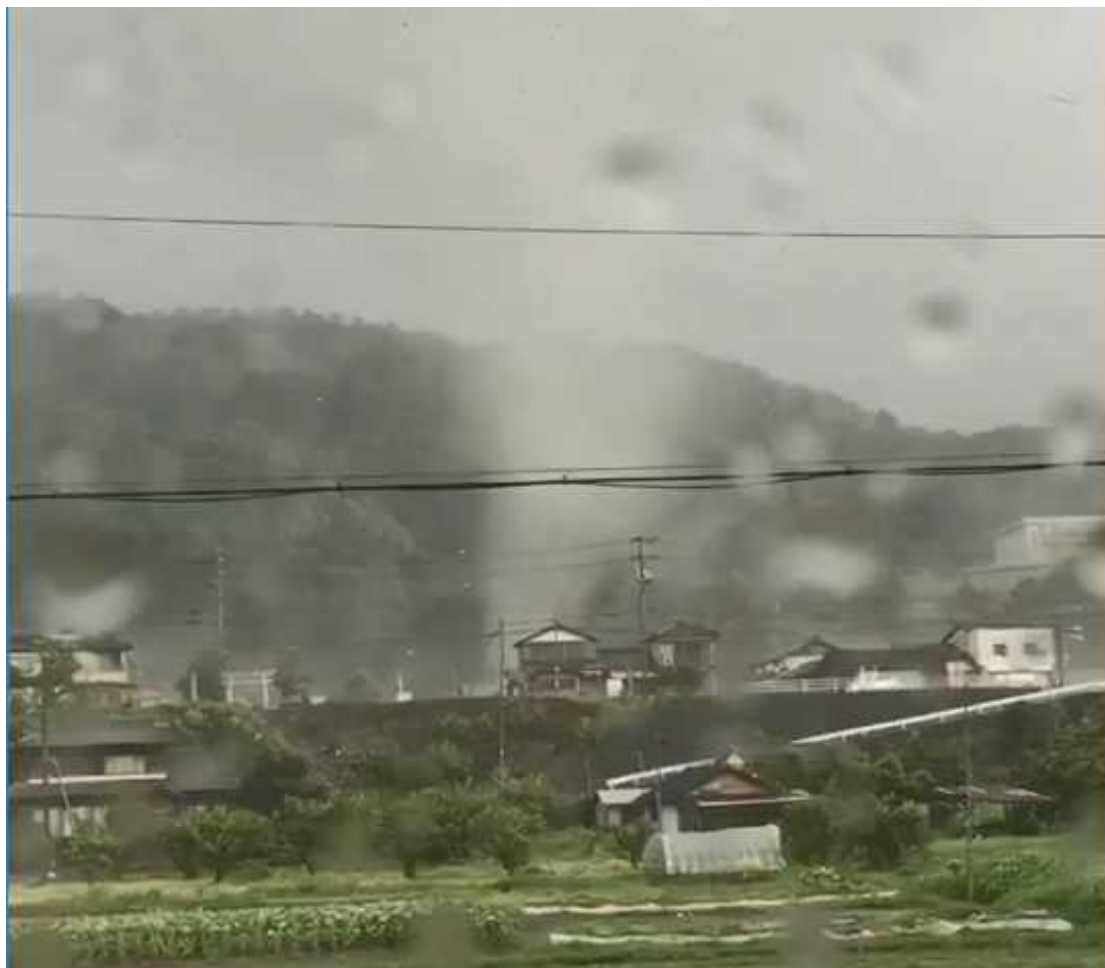
岐阜県加茂郡八百津町伊岐津志から野上にかけて被害をもたらした竜巻

加茂郡八百津町逆巻付近から北方向を撮影  
(提供：柘植氏)

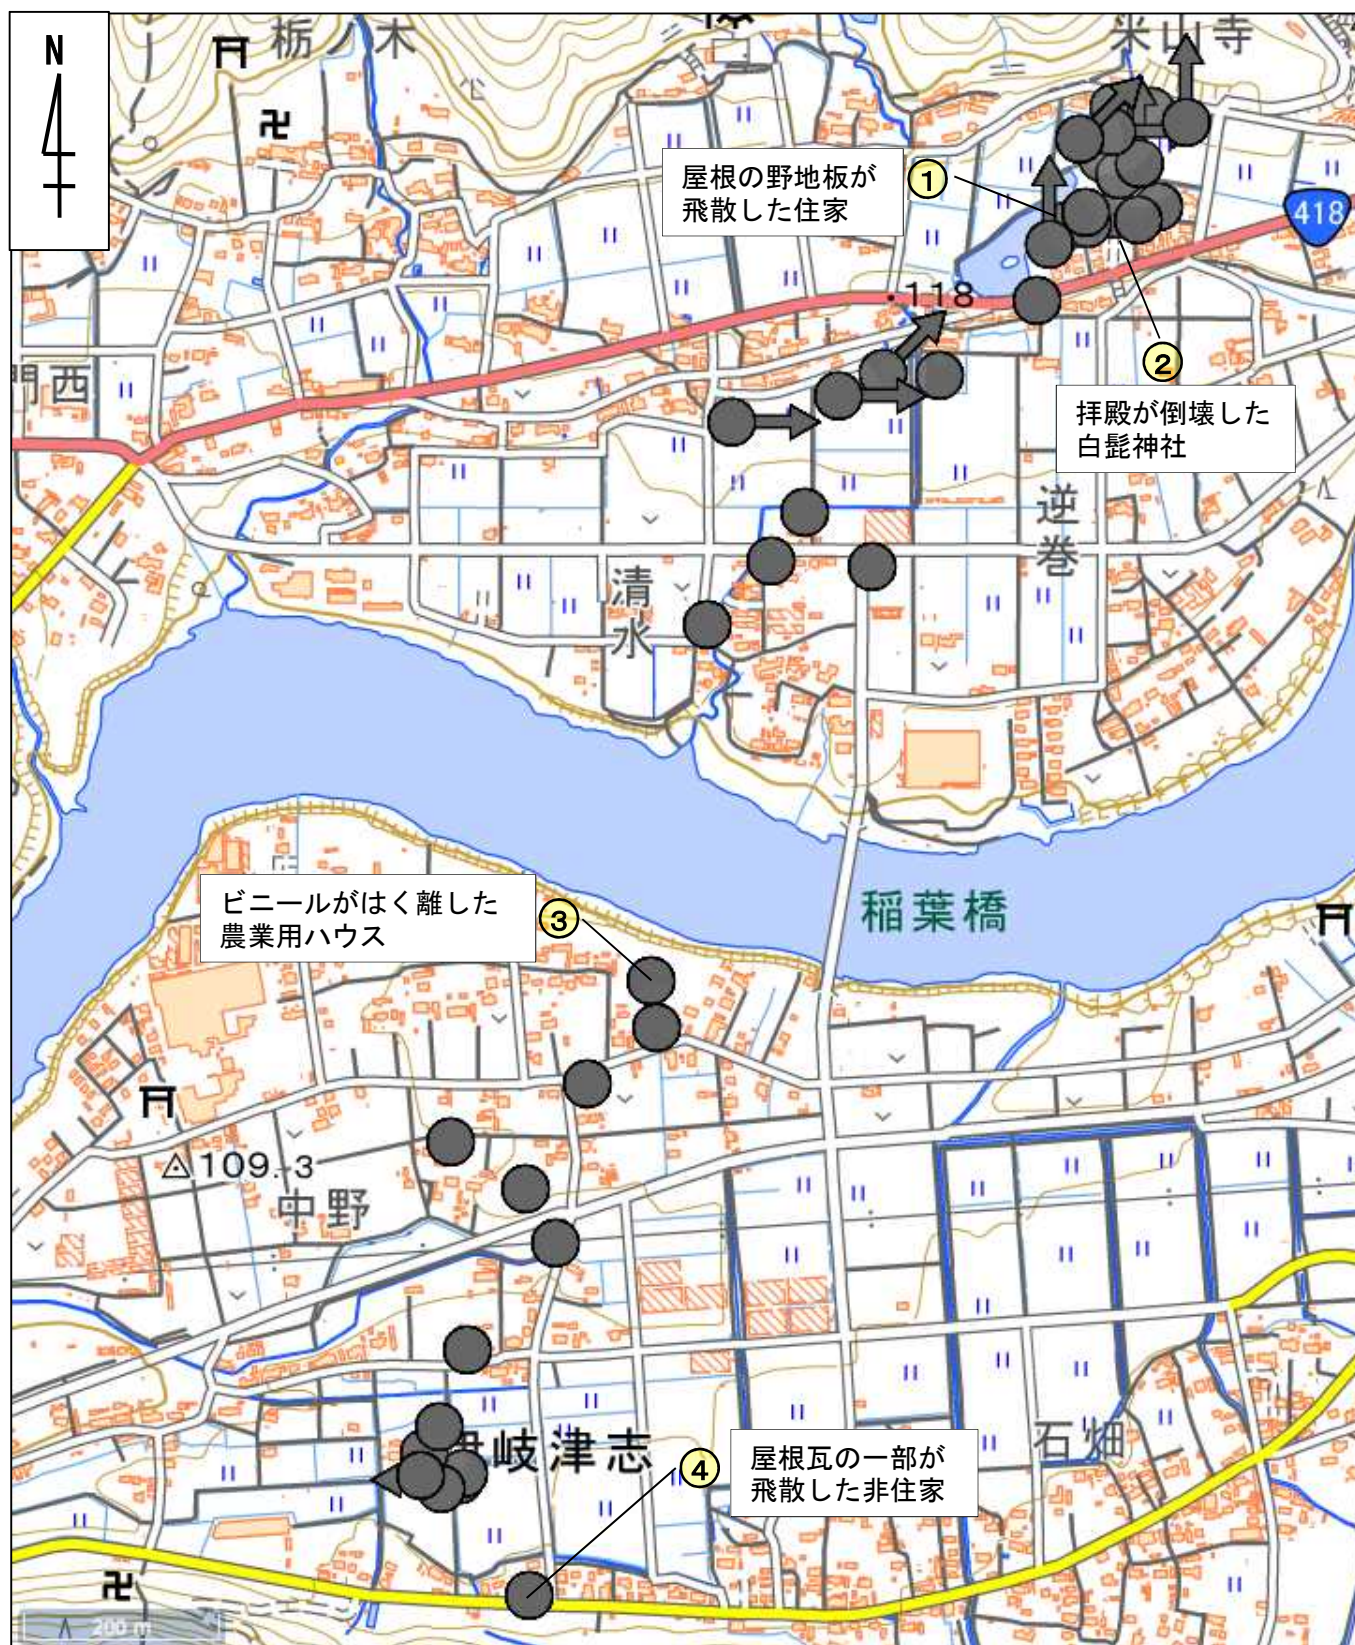
○被害発生地域拡大図（加茂郡八百津町伊岐津志から野上）

被害の範囲の長さは約2.0km、幅は約210mであった。

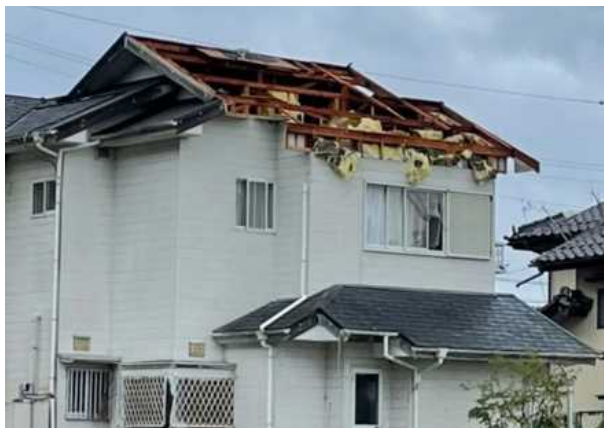
この突風の強さは、風速約40m/sと推定され、日本版改良藤田スケールでJEF1に該当する。

DOD：屋根の軒先または野地板の破損または飛散（下限値）

① 屋根の野地板が飛散した住家  
(北西方向から撮影)

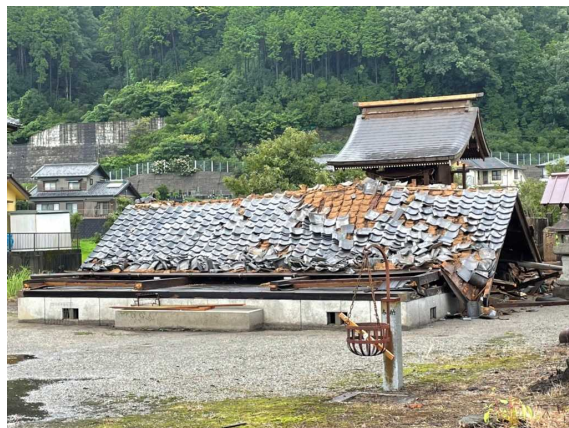
② 拝殿が倒壊した白髭神社  
(南東方向から撮影)

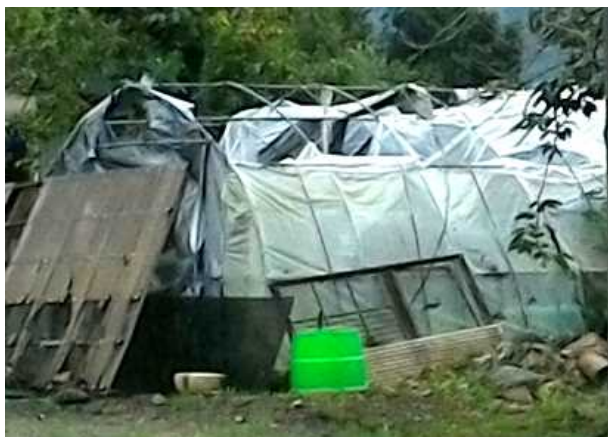
③ ビニールがはく離した農業用ハウス  
(南西方向から撮影)

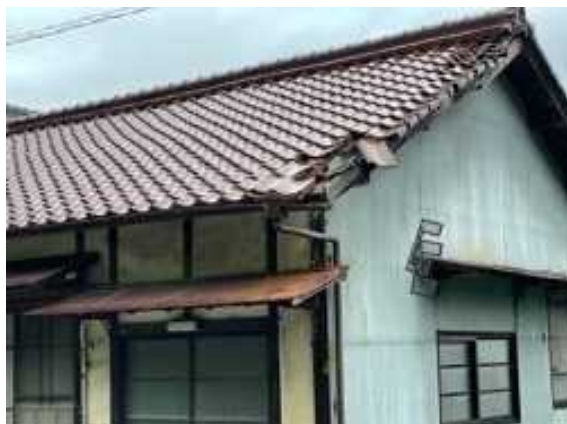
④ 屋根瓦の一部が飛散した非住家  
(南東方向から撮影)
