現地災害調査報告

令和6年7月24日に滋賀県米原市で発生した突風について

令和6年12月26日

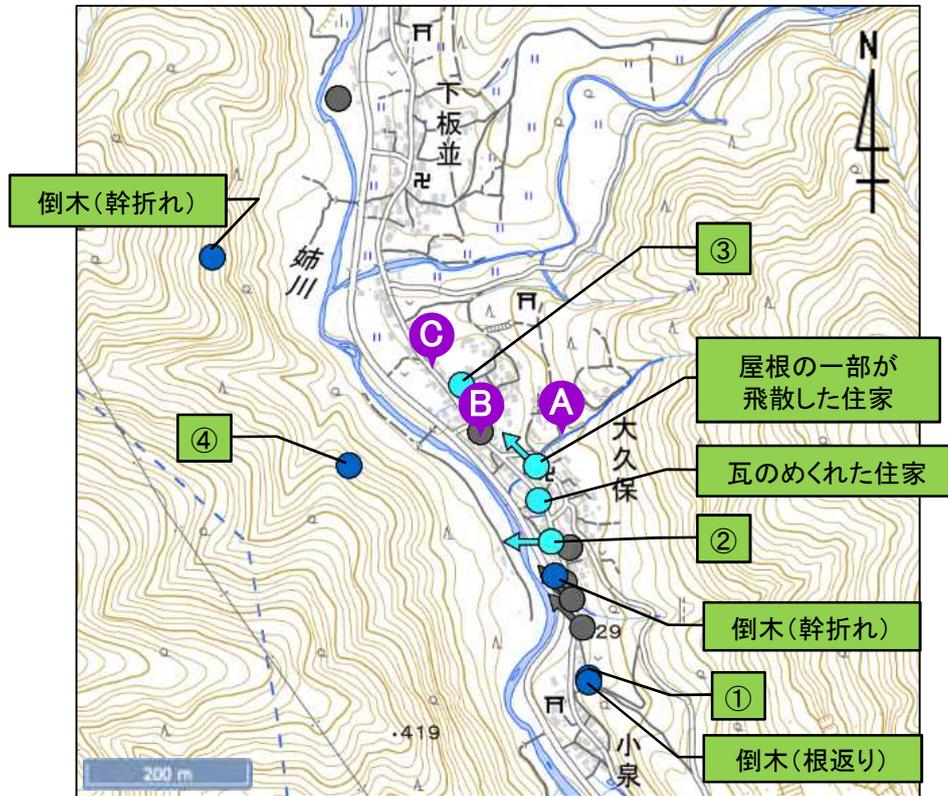
(1)-2 被害発生地域拡大図(米原市大久保、小泉地区)

この突風による被害範囲は、長さ約1.2km、幅約420mであった。

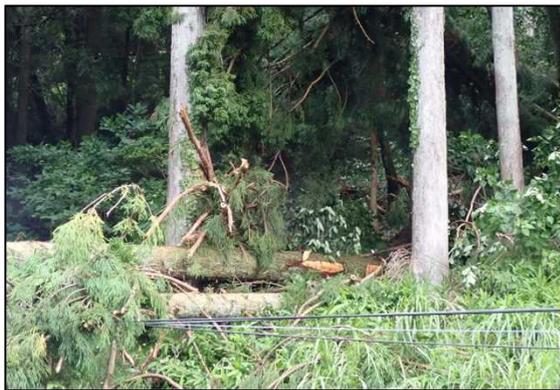
この突風の強さは、風速約50m/sと推定され、日本版改良藤田スケールでJEF1に該当する。

- ・樹木の幹折れ

写真①倒木(幹折れ)

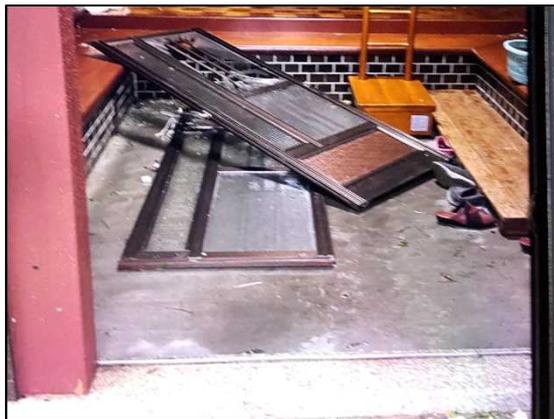
写真②玄関扉の飛散した住家

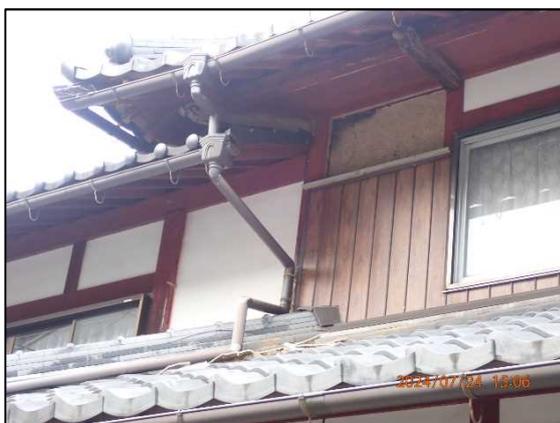
写真③塗り壁のはく離した住家

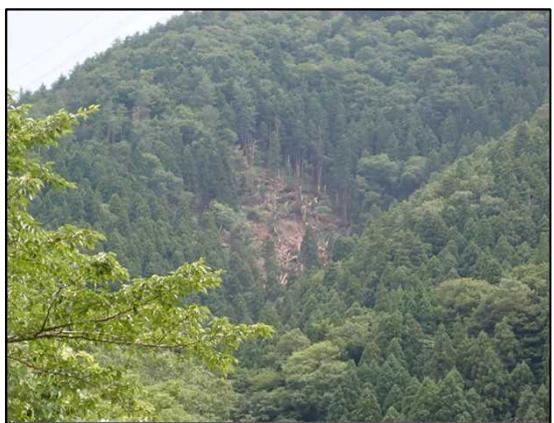
写真④山肌を露出させた樹木の倒木(幹折れ)
