# 現地災害調査報告

令和6年6月18日に高知県安芸郡田野町から安田町で発生した突風について

令和6年11月29日

高知地方気象台

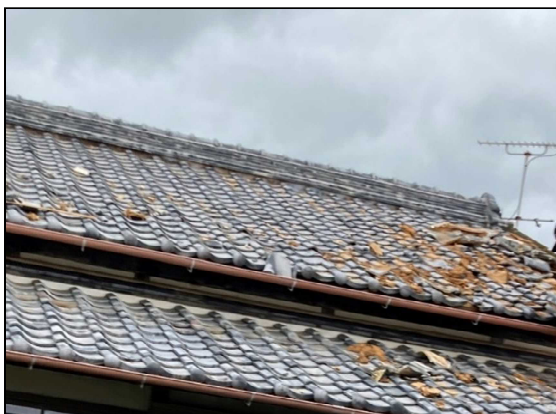
写真①屋根ふき材がはく離した木造の住家  
(南側から撮影)

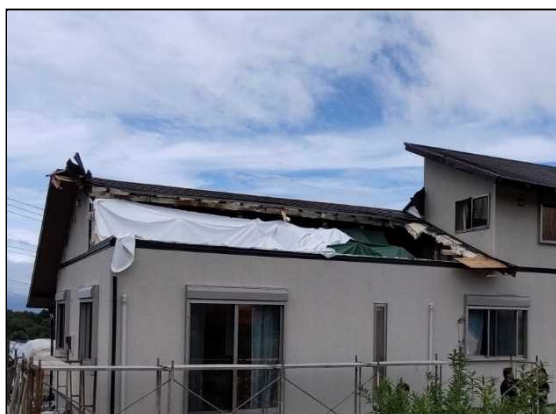
- ・住家の小屋組の損壊

DOD: 小屋組の構成部材の損壊又は飛散(下限値)

写真②小屋組の構成部材が飛散した木造の住家  
(北東側から撮影)

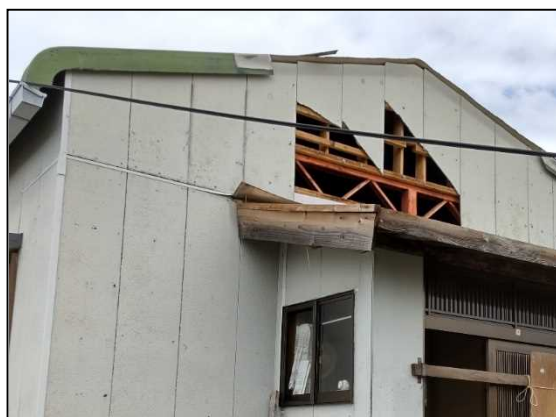
写真③外壁材がはく離した木造の住家  
(南側から撮影)

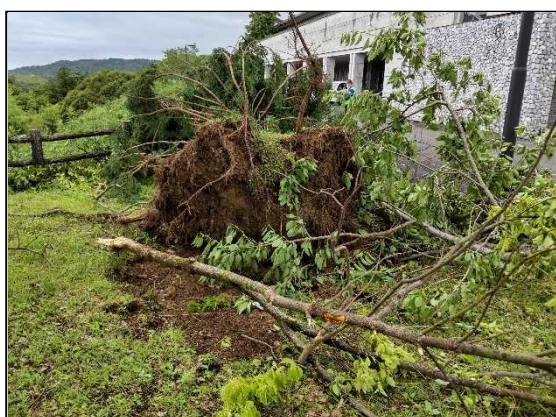
写真④西向きに根返りした樹木  
(東側から撮影)
