オゾンゾンデ観測において 10hPa 付近で発生する オゾン分圧値の急上昇について

Research on Sudden Rise of Ozone Partial Pressure around 10hPa

要旨

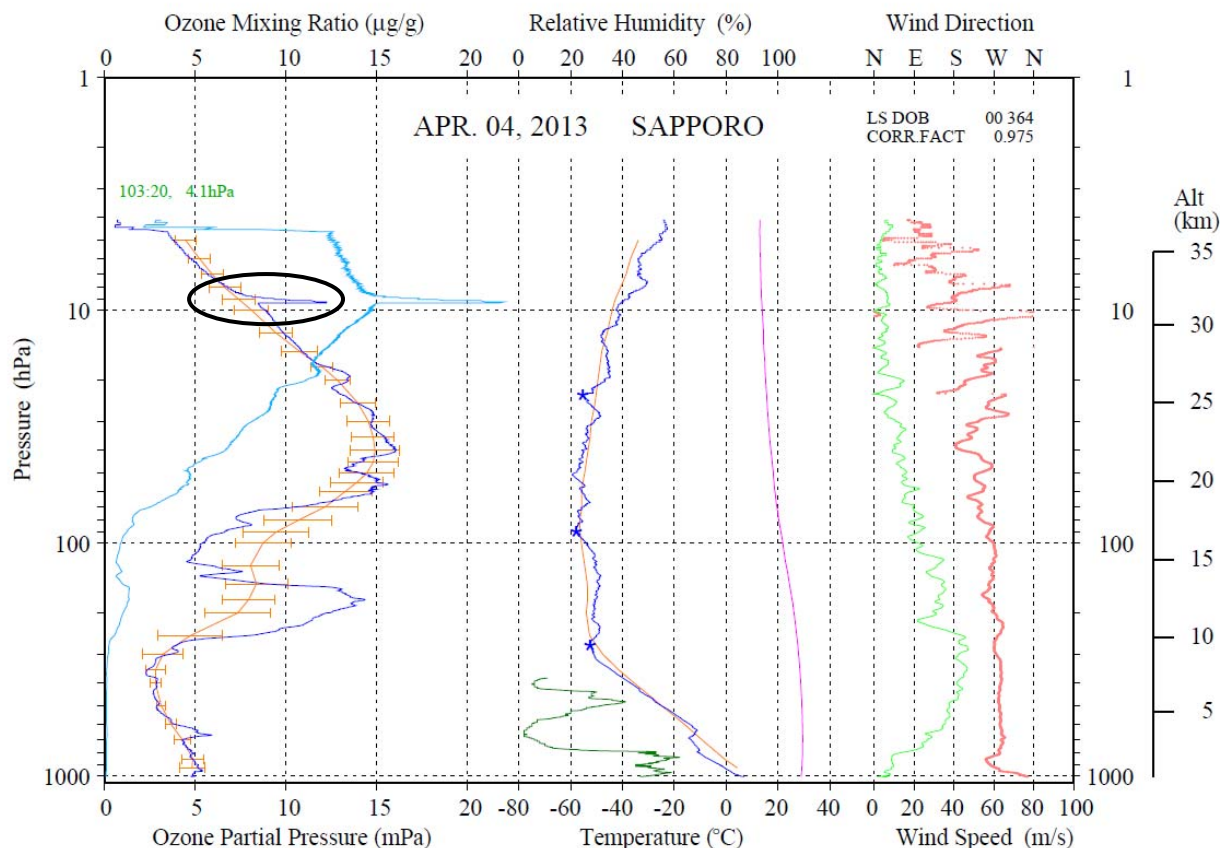
図1 分圧急上昇(黒丸)が発生した観測例(2013年4月4日札幌)

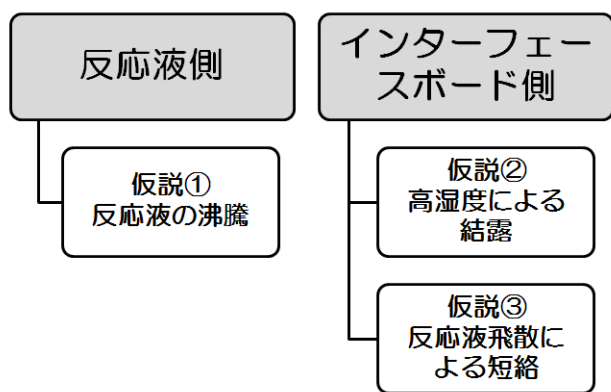
い。この調査では、反応液の沸騰、高湿度によるインターフェースボードの結露および反応液飛散による同ボードの短絡の 3 つの仮説(図 2)のもとで事例調査と再現実験を行い、分圧急上昇の発生回数や発生時の特徴、発生要因を明らかにすることにした。

図2 当初考えた分圧急上昇の発生要因

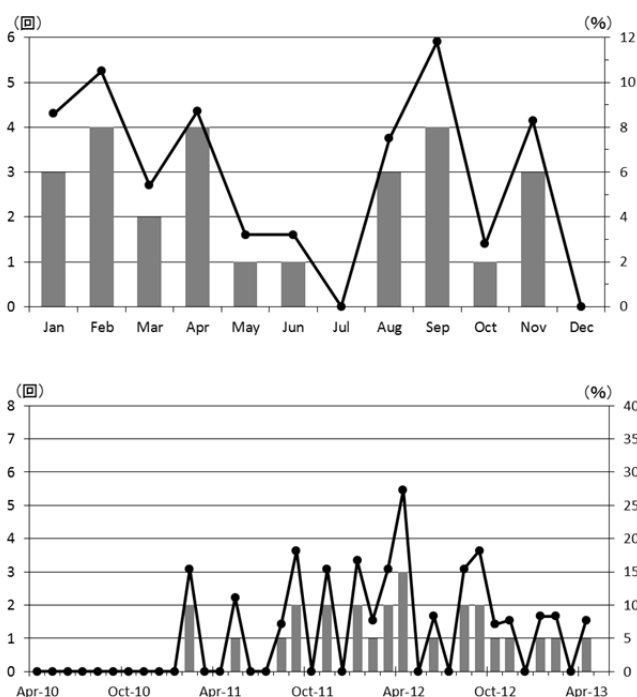
10hPa 付近でオゾン分圧値が概ね 1mPa 以上急上昇した観測は 3 官署合わせて 26 回あり, 夏に若干少なくなるものの, 発生頻度は 10% を下回る月が多かった(図 3). つくばでは 2011 年 6 月以降は仮説③の対策として“反応液の飛散からインターフェースボードを保護するためのテープを ECC 型に貼る”対策を, 同年 10 月 26 日以降は仮説②の対策として“インターフェースボードの結露を防ぐために ECC 型にシリカゲルを添付する”対策を実施してきたが, 両対策実施後も分圧急上昇の発生回数は減少していない.

図 3 分圧急上昇発生回数(回)と発生頻度(%)
(上：月別，下：月別の推移)

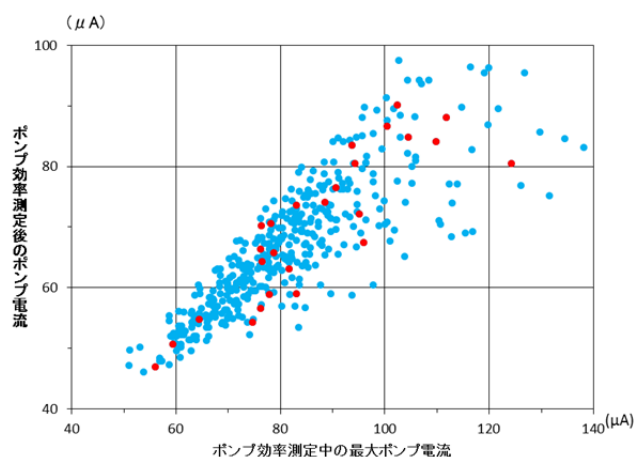
観測要素については全観測と分圧急上昇が発生した観測では両者の差が小さい傾向にあり，“表 1 にある気象条件は分圧急上昇の発生要因ではない”と考えられる。一方，ECC 型に関する観測要素については分圧急上昇発生時にポンプ効率測定後のポンプ電流とポンプ効率測定中の最大ポンプ電流が高い傾向が見られるが，どちらの要素も電流値が高いと必ず分圧急上昇が発生する訳ではないため(図 4)，“これらの要素で分圧急上昇発生の有無を明確に区分することはできない”と言える。

図 4 ポンプ効率測定後のポンプ電流と
ポンプ効率測定中の最大ポンプ電流
(全観測(青)と分圧急上昇が発生した観測(赤))

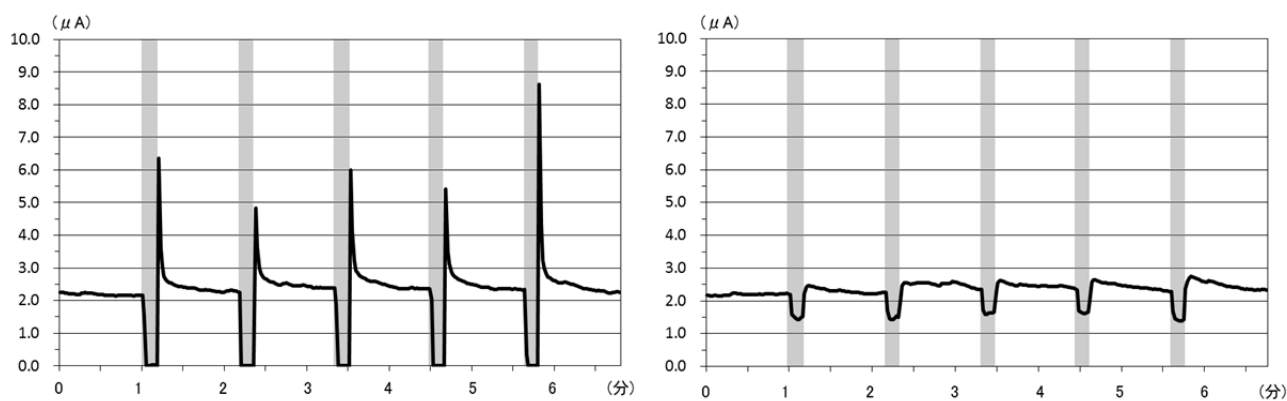
どちらに傾けた場合も反応電流の急降下と急上昇が見られたが, アノードセル側に倒してアノードセル側のイオンブリッジを露出させた場合は“遮断した際に電流値がゼロになり, 元に戻した際に電流値が $5\sim 9\mu\text{A}$ 急上昇する”

こと, カソードセル側に倒してカソードセル側のイオンブリッジを露出させた場合は“遮断した際に電流値がゼロにはならず $0.7\sim 1.0\mu\text{A}$ 降下するだけであり, 元に戻した際に約 $1.0\mu\text{A}$ 急上昇する”ことが判明した(図6). 後者の反応電流の振る舞いのほうが, 急上昇前にゼロにならないという点で実際の観測での分圧急上昇に似ており, 擬似的に分圧急上昇を再現できたと考えられる. 両者の違いは反応液量と大気を常に取り込んでいるかどうかである. 液量が少なく(1.5ml), 大気を取り込んでいないアノードセル内ではイオンブリッジがアノード溶液から完全に露出してしまった可能性が高いのに対して, カソードセル内では液量が多く(3.0ml), 常に大気を取り込んでいるためにカソード溶液が飛散した可能性など, 何らかの理由によってイオンブリッジの露出が適度に抑えられたためと考えられる. いずれにせよ, “一時的に I^- の流れを遮断させると分圧急上昇が発生する”ことが確認できた.

図6 ECC型を90度傾けた場合の反応電流の変化(左: アノードセル側, 右: カソードセル側)
灰色の区間はECC型を傾けていた時間.

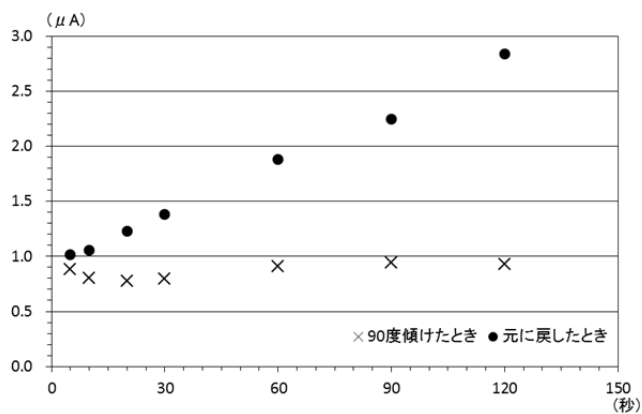
次に, 反応管をカソードセル側に90度傾ける時間を5, 20, 30, 60, 90, 120秒と変化させ, それぞれ複数回(120秒は4回, それ以外は5回)傾けて平均値を算出し, 遮断時間によって電流の急上昇の程度に違いが出るのかを確認した. その結果“傾けた時間が長いほど電流の急上昇の度合いが大きくなる”ことが判明した(図7). つまり, “ I^- の流れが遮断される時間が長いほど分圧急上昇が明瞭になる”ことが分かった.

図7 ECC型をカソードセル側に90度傾けた時間と反応電流の変化量の関係

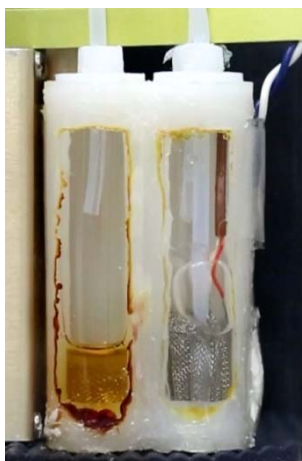
まず、ECC型のカソードセルに常温のカソード溶液を入れてポンプを回さずに減圧したところ、“概ね200hPaから小さな気泡が発生し、その後次第に気泡が大きくなって連続的に破裂し始め、30hPa頃から突沸のような現象が始まり、10hPaを下回っても継続した”(写真4)。

写真4 カソード溶液内で発生した突沸のような現象
ECC 型のポンプを回さずに減圧した場合、15hPa 頃の様子。

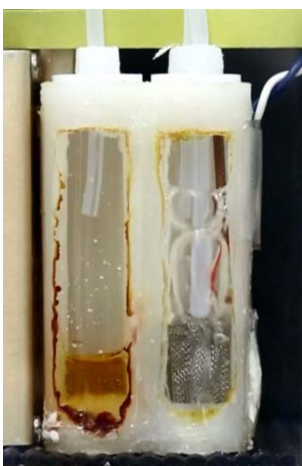
次に、常温のカソード溶液を入れたECC型をポンプを回しながら減圧したところ、バブリングによる気泡とは発生仕方や大きさの異なる気泡の発生が“概ね200hPaから確認でき、連続的な発生と破裂を繰り返しながら、30hPa付近頃から次第に突沸のような現象が始まり(写真5)、15hPa頃からはカソードセル下部に気泡が滞留し始めた”(写真6)。全体的にポンプを回さなかった場合よりも気泡が大きく、その破裂も大きかったことから、“減圧することによってカソード溶液内で発生する気泡が10hPa付近でイオンブリッジを覆うほど拡大したまま滞留し、Iの流れを一時的に遮断する可能性がある”ことが推測できた。

写真5 カソード溶液内で発生した突沸のような現象
ECC 型のポンプを回しながら減圧した場合、15hPa 頃の様子。

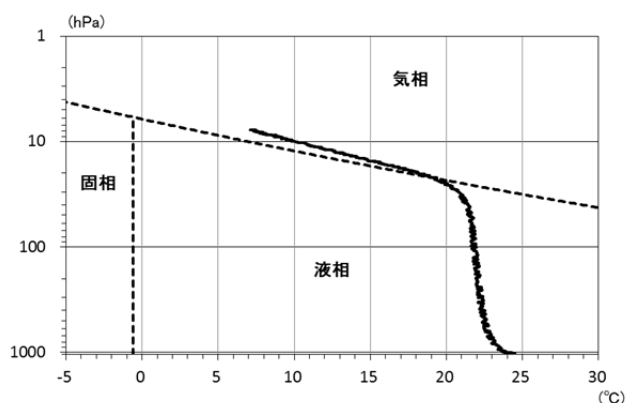
るように反応管を加工し(写真7)、減圧中の気泡の発生状況を記録しながらカソード溶液の温度を測定したところ、突沸のような現象が発生している20hPa付近でカソード溶液が液相から気相へ相転移していることが分かった(図8)。つまり、“突沸のような現象”の正体はカソード溶液の沸騰であると判明した。沸騰後にカソード溶液の温度が大きく下降しているのは沸騰による気化熱が原因の可能性がある。

以上のことから、20hPa付近までに発生する気泡はカソード溶液に溶け込んでいた空気が減圧することによって出てきたもの、20hPaより低圧下で発生する気泡は減圧によって出てきたものと沸騰の両方によるものと考えられる。

図8 減圧中のカソード溶液の温度変化
実線がカソード溶液温度、点線がカソード溶液の蒸気圧曲線である。なお、蒸気圧はカソード溶液の処方からモル分率を計算し、ラウールの法則によって理論的に計算した値。

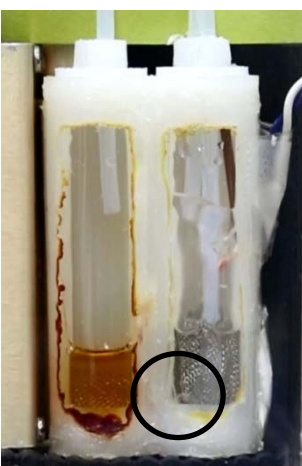
写真6 カソードセル下部(黒丸)に気泡が滞留する様子
ECC 型のポンプを回しながら減圧した場合、15hPa 頃の様子。

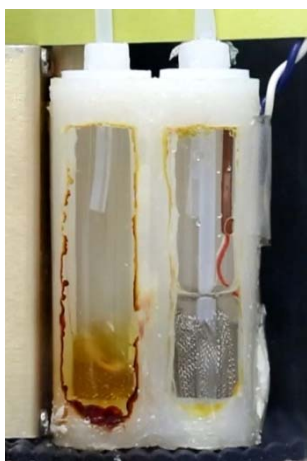
アノードセルにアノード溶液を入れた ECC 型をポンプを回しながら減圧したところ，“100hPa 頃から気泡が発生し始め，12hPa 頃には連続的な気泡の発生および破裂が大きくなる”ことが確認できた(写真 8)。また，“8hPa 頃になるとアノードセル下部にアノード溶液の主成分である KI の結晶が沈着する”様子も見られた(写真 9)。この結晶は減圧とともにアノード溶液の温度が下がり，KI の溶解度が下がったために析出したと考えられる。

写真8 アノード溶液内で発生した突沸のような現象 ECC 型のポンプを回しながら減圧した場合、15hPa 頃の様子。

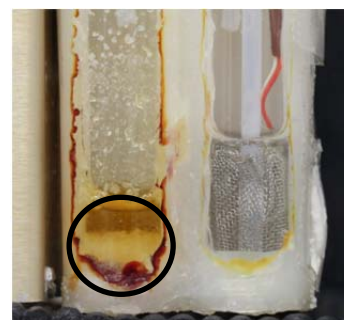
写真9 アノードセル下部(黒丸)に結晶が沈着する様子 ECC 型のポンプを回しながら減圧した場合、5hPa 頃の様子。

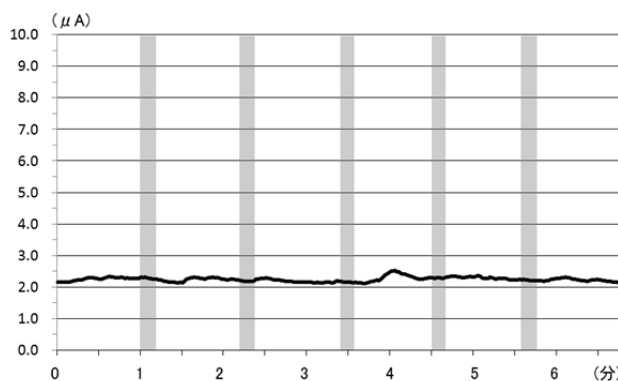
この実験によって，アノードセル内で I の流れを遮断する可能性のある現象は，カソード溶液と同じく“アノード溶液に溶け込んでいた空気が減圧によって出てきたことによる気泡”と“結晶”の 2 つあることが分かった。このうち結晶がイオンブリッジを覆い，反応電流を変化させるのかを確認するため，結晶の代用品として改造したチューブとゴムキャップでイオンブリッジを覆う実験を行った(図 8)。実験方法は 4. 2 と同様に $2\mu\text{A}$ に相当するオゾンを生しながら，1 分ごとに 10 秒間覆って元に戻すというものである。いずれの場合も反応電流の変化は確認できなかったが(図 9)，これはどちらも隙間からアノード溶液が入り込み，イオンブリッジが露出した状態を作れなかったためと考えられる。つまり，結晶も同じく露出した状態を作ることは困難と考え，“結晶が I の流れを遮断する可能性は低い”と判断した。

図9 アノードセル側のイオンブリッジをゴムキャップで覆った場合の反応電流の変化

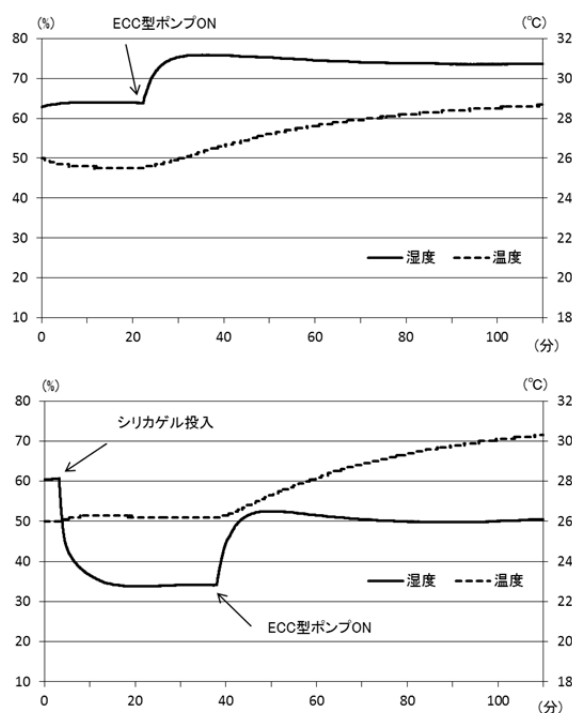
まず、ECC型に添付しているシリカゲルの効果を確認する実験を行った(写真10)。ECC型を直流定電圧電源とデータ取得PCに接続し、温湿度センサをオゾンセンサ箱内に設置した状態で、地上気圧・常温下で2時間弱ポンプを回したところ、シリカゲルを添付した場合は添付しなかった場合と比較してオゾンセンサ箱内の湿度が約20%低下することが分かった(図10)。この実験からシリカゲルには一定の効果があることが確認できた。

図10 地上気圧・常温下でポンプを回した場合のオゾンセンサ箱内の湿度と温度の変化
(上：シリカゲルなし、下：シリカゲルあり)

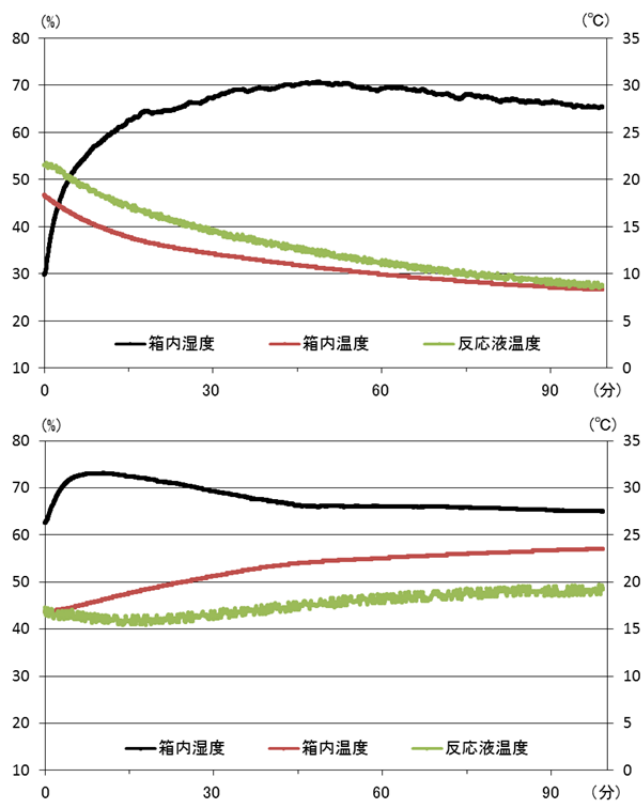
次に、気象測器検定試験センターの恒温槽を用いて再現した気温0℃と20℃の環境下(ともに地上気圧)で、それぞれ前述の実験と同様に2時間弱ポンプを回す実験を行った(いずれもシリカゲルを添付、写真11)。いずれの場合もオゾンセンサ箱内の湿度は約65%で安定した(図11)。なお、実験後に反応液の量を確認したが、液面はほとんど下がっていなかった。

以上の実験から、“ポンプを回した場合も液面がほとんど変化しないことから反応液の蒸発量は少なく、オゾンセンサ箱内が高湿度になってインターフェースボードが結露する可能性は低い”と考えた。

図11 恒温槽内(地上気圧)でポンプを回した場合の
オゾンセンサ箱内の湿度と温度, および反応液温度の変化
(上: 気温0°C, 下: 気温20°C)

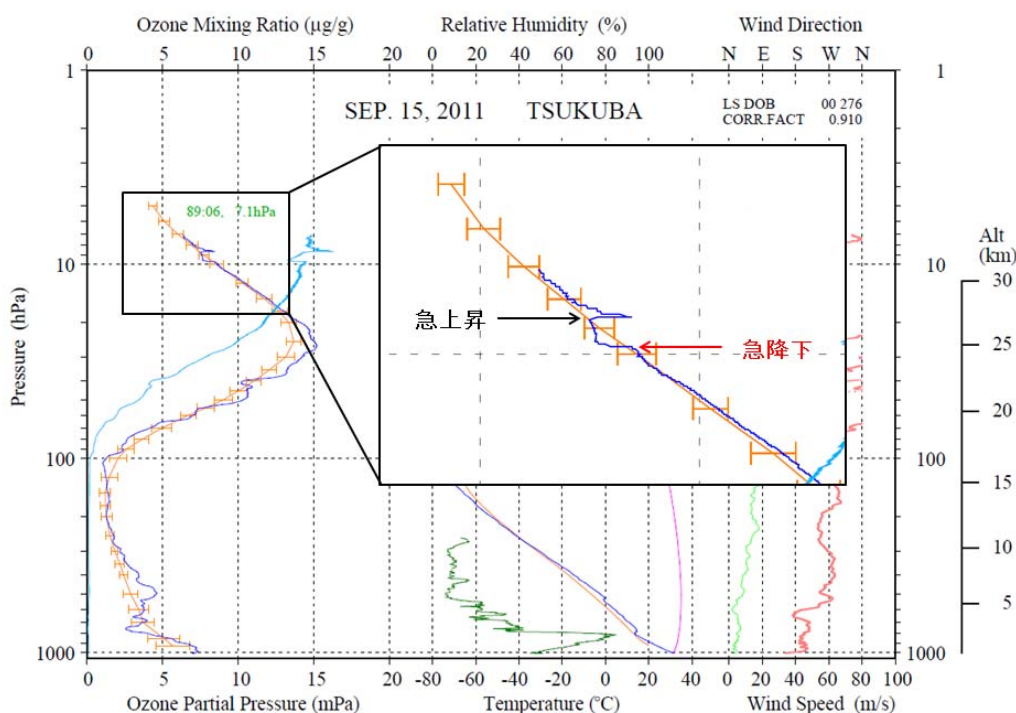
4.2 において, 分圧急上昇が発生する直前に I の流れが遮断されることによって反応電流が低下することを示した. しかし, 実際の観測では図 6 のような反応電流の急降下は確認されていない. つまり, 観測での分圧急上昇は瞬時に発生するのではなく, その前の段階から不自然さが無い程度に発生し始めているのではないかと推測できる. こういった視点で分圧急上昇が発生した 26 回の観測を見直すと, そのうち 4 回の観測は分圧急上昇発生前の反応電流低下が見られた(図 12). なお, 反応電流の低下開始から分圧急上昇発生までにかかった時間は平均で約 137 秒だった.

図12 分圧急上昇発生前にオゾン分圧値が低下していた観測例(2011年9月15日つくば)
