オゾンゾンデ観測において 10hPa 付近で発生する オゾン分圧値の急上昇について

Research on Sudden Rise of Ozone Partial Pressure around 10hPa

要旨

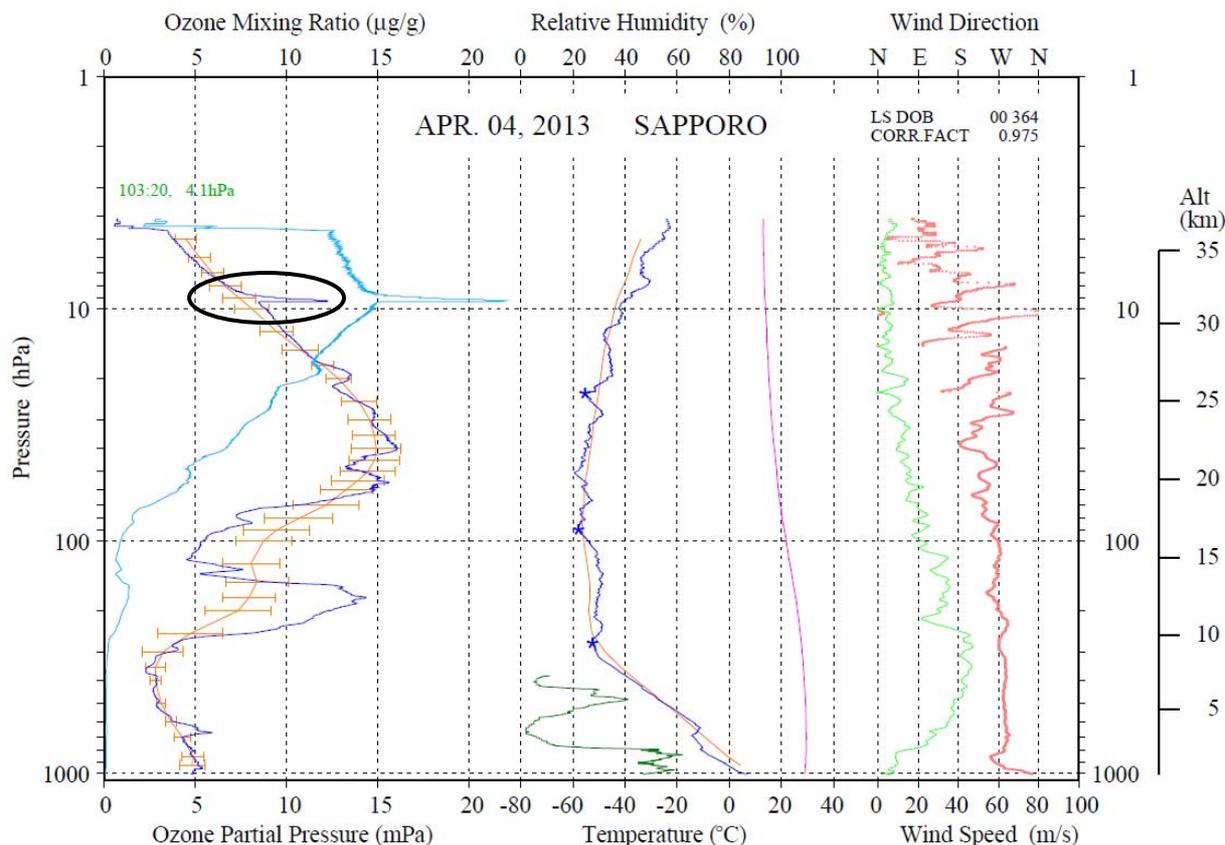
図1 分圧急上昇(黒丸)が発生した観測例(2013年4月4日札幌)

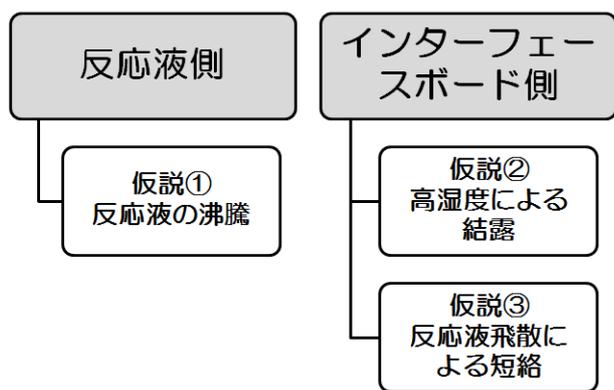
い。この調査では、反応液の沸騰、高湿度によるインターフェースボードの結露および反応液飛散による同ボードの短絡の 3 つの仮説(図 2)のもとで事例調査と再現実験を行い、分圧急上昇の発生回数や発生時の特徴、発生要因を明らかにすることにした。

図2 当初考えた分圧急上昇の発生要因

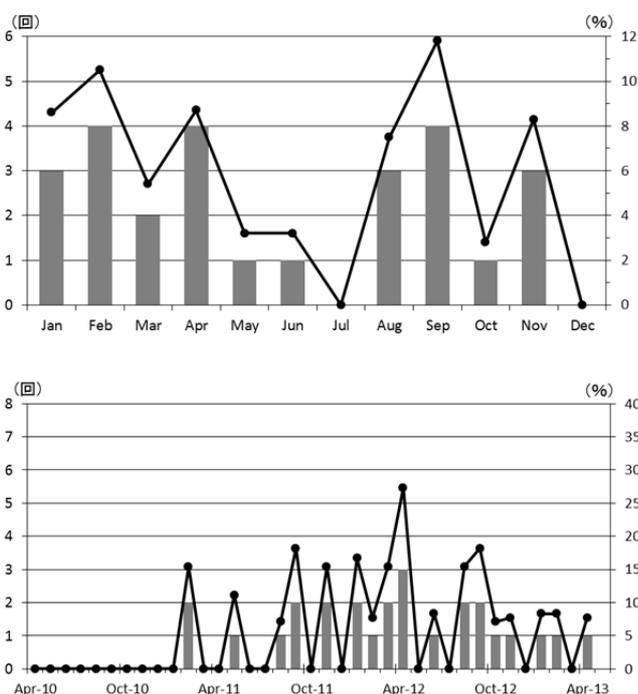
10hPa 付近でオゾン分圧値が概ね 1mPa 以上急上昇した観測は 3 官署合わせて 26 回あり, 夏に若干少なくなるものの, 発生頻度は 10% を下回る月が多かった(図 3). つくばでは 2011 年 6 月以降は仮説③の対策として“反応液の飛散からインターフェースボードを保護するためのテープを ECC 型に貼る”対策を, 同年 10 月 26 日以降は仮説②の対策として“インターフェースボードの結露を防ぐために ECC 型にシリカゲルを添付する”対策を実施してきたが, 両対策実施後も分圧急上昇の発生回数は減少していない.

図 3 分圧急上昇発生回数(回)と発生頻度(%)
(上：月別，下：月別の推移)

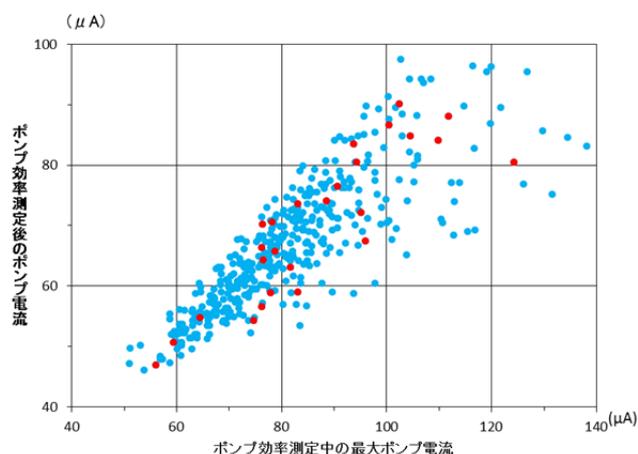
観測要素については全観測と分圧急上昇が発生した観測では両者の差が小さい傾向にあり，“表 1 にある気象条件は分圧急上昇の発生要因ではない”と考えられる。一方，ECC 型に関する観測要素については分圧急上昇発生時にポンプ効率測定後のポンプ電流とポンプ効率測定中の最大ポンプ電流が高い傾向が見られるが，どちらの要素も電流値が高いと必ず分圧急上昇が発生する訳ではないため(図 4)，“これらの要素で分圧急上昇発生の有無を明確に区分することはできない”と言える。

図 4 ポンプ効率測定後のポンプ電流と
ポンプ効率測定中の最大ポンプ電流
(全観測(青)と分圧急上昇が発生した観測(赤))

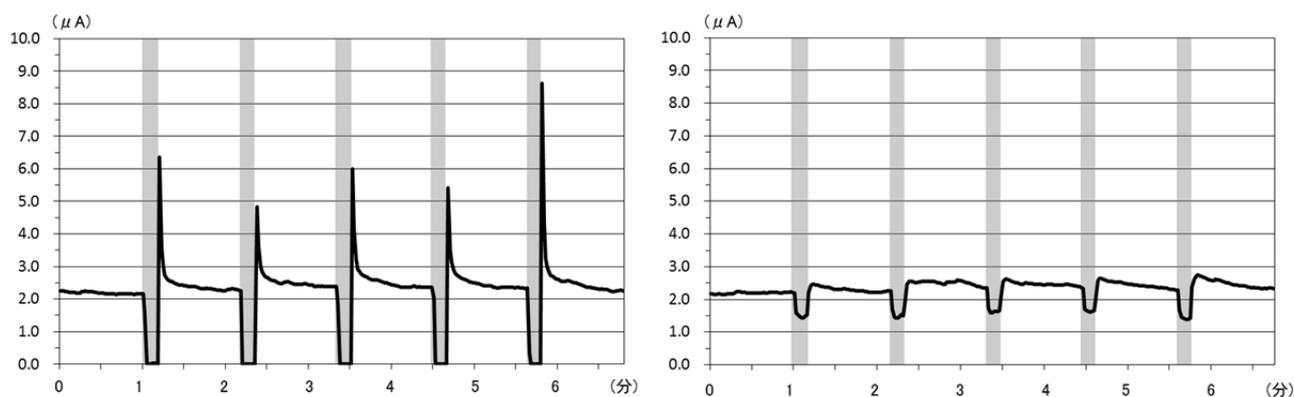
どちらに傾けた場合も反応電流の急降下と急上昇が見られたが, アノードセル側に倒してアノードセル側のイオンブリッジを露出させた場合は“遮断した際に電流値がゼロになり, 元に戻した際に電流値が $5\sim 9\mu\text{A}$ 急上昇する”

こと, カソードセル側に倒してカソードセル側のイオンブリッジを露出させた場合は“遮断した際に電流値がゼロにはならず $0.7\sim 1.0\mu\text{A}$ 降下するだけであり, 元に戻した際に約 $1.0\mu\text{A}$ 急上昇する”ことが判明した(図6). 後者の反応電流の振る舞いのほうが, 急上昇前にゼロにならないという点で実際の観測での分圧急上昇に似ており, 擬似的に分圧急上昇を再現できたと考えられる. 両者の違いは反応液量と大気を常に取り込んでいるかどうかである. 液量が少なく(1.5ml), 大気を取り込んでいないアノードセル内ではイオンブリッジがアノード溶液から完全に露出してしまった可能性が高いのに対して, カソードセル内では液量が多く(3.0ml), 常に大気を取り込んでいるためにカソード溶液が飛散した可能性など, 何らかの理由によってイオンブリッジの露出が適度に抑えられたためと考えられる. いずれにせよ, “一時的に I^- の流れを遮断させると分圧急上昇が発生する”ことが確認できた.

図6 ECC型を90度傾けた場合の反応電流の変化(左: アノードセル側, 右: カソードセル側)
灰色の区間はECC型を傾けていた時間.

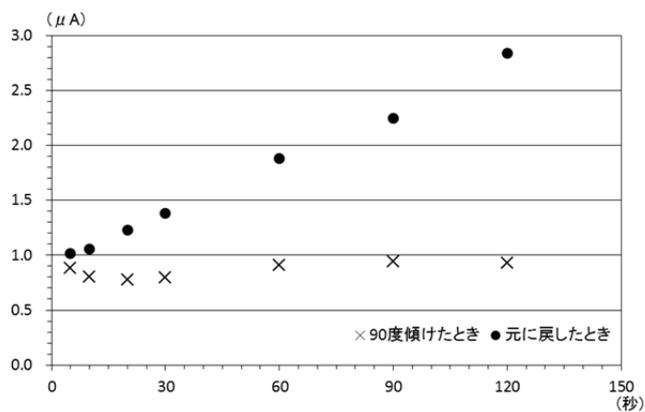
次に, 反応管をカソードセル側に90度傾ける時間を5, 20, 30, 60, 90, 120秒と変化させ, それぞれ複数回(120秒は4回, それ以外は5回)傾けて平均値を算出し, 遮断時間によって電流の急上昇の程度に違いが出るのかを確認した. その結果“傾けた時間が長いほど電流の急上昇の度合いが大きくなる”ことが判明した(図7). つまり, “ I^- の流れが遮断される時間が長いほど分圧急上昇が明瞭になる”ことが分かった.

図7 ECC型をカソードセル側に90度傾けた時間と反応電流の変化量の関係

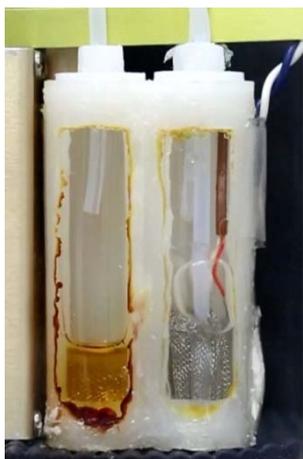
まず、ECC 型のカソードセルに常温のカソード溶液を入れてポンプを回さずに減圧したところ、“概ね 200hPa から小さな気泡が発生し、その後次第に気泡が大きくなって連続的に破裂し始め、30hPa 頃から突沸のような現象が始まり、10hPa を下回っても継続した”(写真 4)。

写真4 カソード溶液内で発生した突沸のような現象
ECC 型のポンプを回さずに減圧した場合、15hPa 頃の様子。

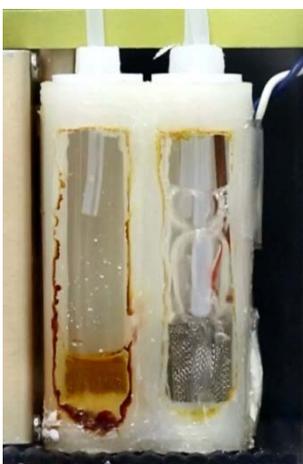
次に、常温のカソード溶液を入れた ECC 型をポンプを回しながら減圧したところ、バブリングによる気泡とは発生の仕方や大きさの異なる気泡の発生が“概ね 200hPa から確認でき、連続的な発生と破裂を繰り返しながら、30hPa 付近頃から次第に突沸のような現象が始まり(写真 5)、15hPa 頃からはカソードセル下部に気泡が滞留し始めた”(写真 6)。全体的にポンプを回さなかった場合よりも気泡が大きく、その破裂も大きかったことから、“減圧することによってカソード溶液内で発生する気泡が 10hPa 付近でイオンブリッジを覆うほど拡大したまま滞留し、I の流れを一時的に遮断する可能性がある”ことが推測できた。

写真5 カソード溶液内で発生した突沸のような現象
ECC 型のポンプを回しながら減圧した場合、15hPa 頃の様子。

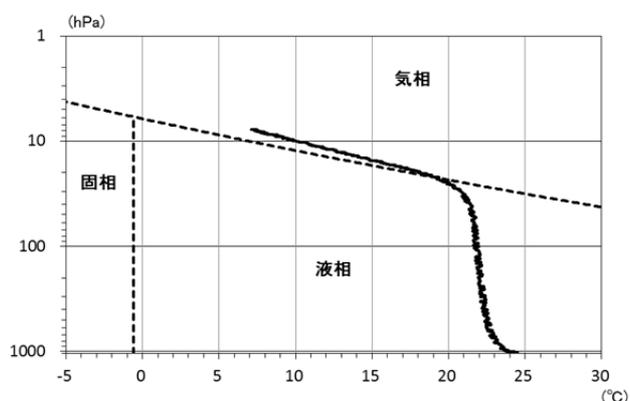
るように反応管を加工し(写真 7)、減圧中の気泡の発生状況を記録しながらカソード溶液の温度を測定したところ、突沸のような現象が発生している 20hPa 付近でカソード溶液が液相から気相へ相転移していることが分かった(図 8)。つまり、“突沸のような現象”の正体はカソード溶液の沸騰であると判明した。沸騰後にカソード溶液の温度が大きく下降しているのは沸騰による気化熱が原因の可能性がある。

図8 減圧中のカソード溶液の温度変化
実線がカソード溶液温度、点線がカソード溶液の蒸気圧曲線である。なお、蒸気圧はカソード溶液の処方からモル分率を計算し、ラウールの法則によって理論的に計算した値。

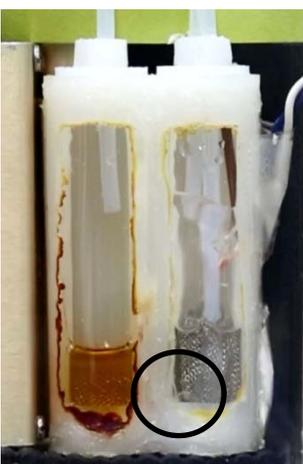
写真6 カソードセル下部(黒丸)に気泡が滞留する様子
ECC 型のポンプを回しながら減圧した場合、15hPa 頃の様子。

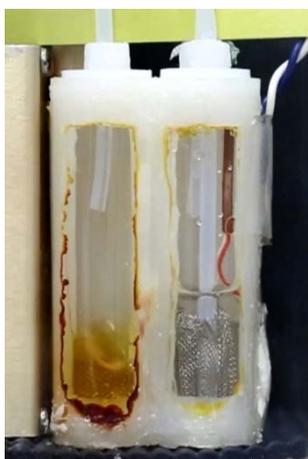
アノードセルにアノード溶液を入れた ECC 型をポンプを回しながら減圧したところ，“100hPa 頃から気泡が発生し始め，12hPa 頃には連続的な気泡の発生および破裂が大きくなる”ことが確認できた(写真 8)。また，“8hPa 頃になるとアノードセル下部にアノード溶液の主成分である KI の結晶が沈着する”様子も見られた(写真 9)。この結晶は減圧とともにアノード溶液の温度が下がり，KI の溶解度が下がったために析出したと考えられる。

写真8 アノード溶液内で発生した突沸のような現象 ECC 型のポンプを回しながら減圧した場合、15hPa 頃の様子。

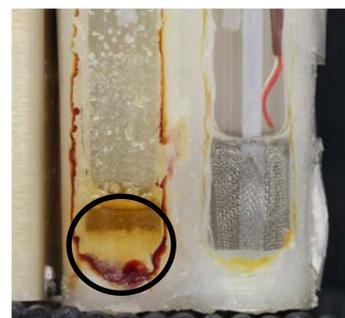
写真9 アノードセル下部(黒丸)に結晶が沈着する様子 ECC 型のポンプを回しながら減圧した場合、5hPa 頃の様子。

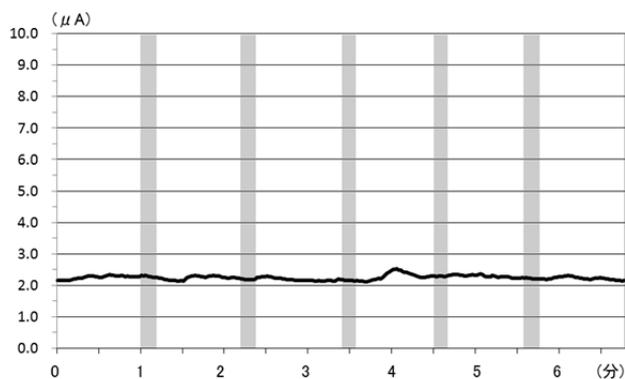
この実験によって，アノードセル内で I の流れを遮断する可能性のある現象は，カソード溶液と同じく“アノード溶液に溶け込んでいた空気が減圧によって出てきたことによる気泡”と“結晶”の 2 つあることが分かった。このうち結晶がイオンブリッジを覆い，反応電流を変化させるのかを確認するため，結晶の代用品として改造したチューブとゴムキャップでイオンブリッジを覆う実験を行った(図 8)。実験方法は 4. 2 と同様に $2\mu\text{A}$ に相当するオゾンを生しながら，1 分ごとに 10 秒間覆って元に戻すというものである。いずれの場合も反応電流の変化は確認できなかったが(図 9)，これはどちらも隙間からアノード溶液が入り込み，イオンブリッジが露出した状態を作れなかったためと考えられる。つまり，結晶も同じく露出した状態を作ることは困難と考え，“結晶が I の流れを遮断する可能性は低い”と判断した。

図9 アノードセル側のイオンブリッジをゴムキャップで覆った場合の反応電流の変化

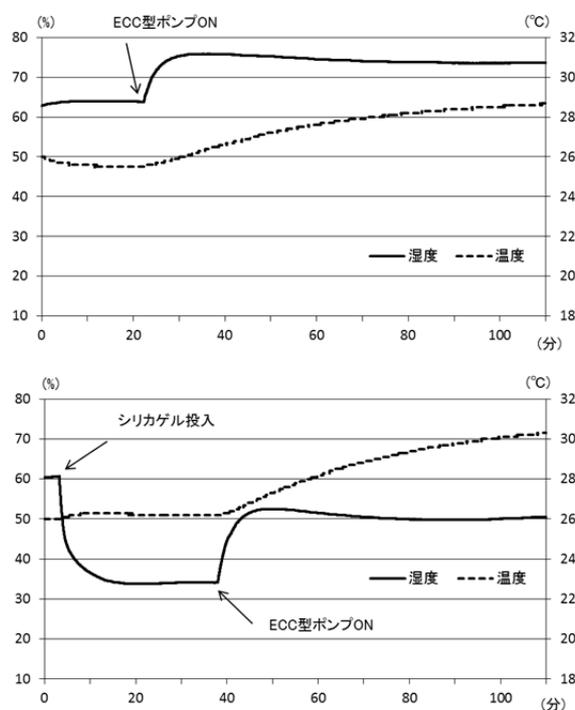
まず、ECC型に添付しているシリカゲルの効果を確認する実験を行った(写真10)。ECC型を直流定電圧電源とデータ取得PCに接続し、温湿度センサをオゾンセンサ箱内に設置した状態で、地上気圧・常温下で2時間弱ポンプを回したところ、シリカゲルを添付した場合は添付しなかった場合と比較してオゾンセンサ箱内の湿度が約20%低下することが分かった(図10)。この実験からシリカゲルには一定の効果があることが確認できた。

図10 地上気圧・常温下でポンプを回した場合のオゾンセンサ箱内の湿度と温度の変化
(上: シリカゲルなし, 下: シリカゲルあり)

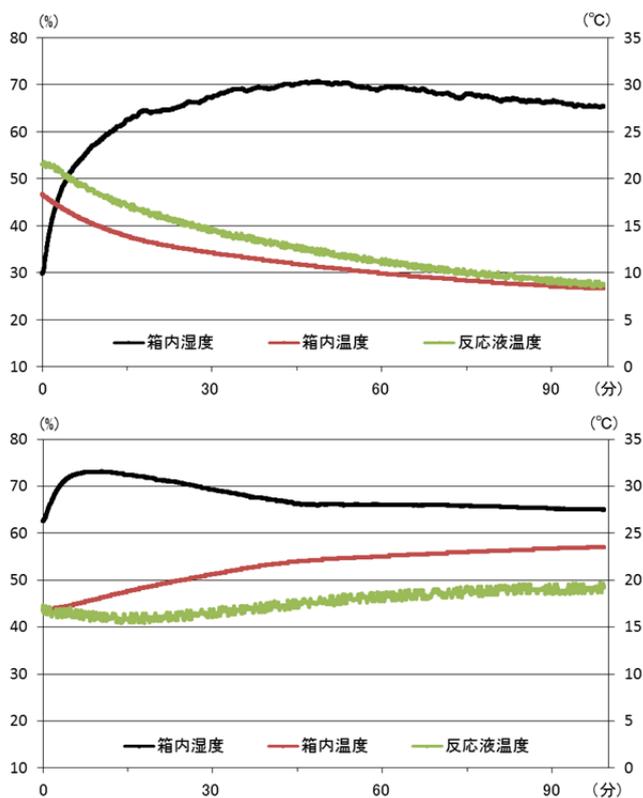
次に、気象測器検定試験センターの恒温槽を用いて再現した気温0℃と20℃の環境下(ともに地上気圧)で、それぞれ前述の実験と同様に2時間弱ポンプを回す実験を行った(いずれもシリカゲルを添付、写真11)。いずれの場合もオゾンセンサ箱内の湿度は約65%で安定した(図11)。なお、実験後に反応液の量を確認したが、液面はほとんど下がっていなかった。

以上の実験から、“ポンプを回した場合も液面がほとんど変化しないことから反応液の蒸発量は少なく、オゾンセンサ箱内が高湿度になってインターフェースボードが結露する可能性は低い”と考えた。

図11 恒温槽内(地上気圧)でポンプを回した場合の
オゾンセンサ箱内の湿度と温度, および反応液温度の変化
(上: 気温0°C, 下: 気温20°C)

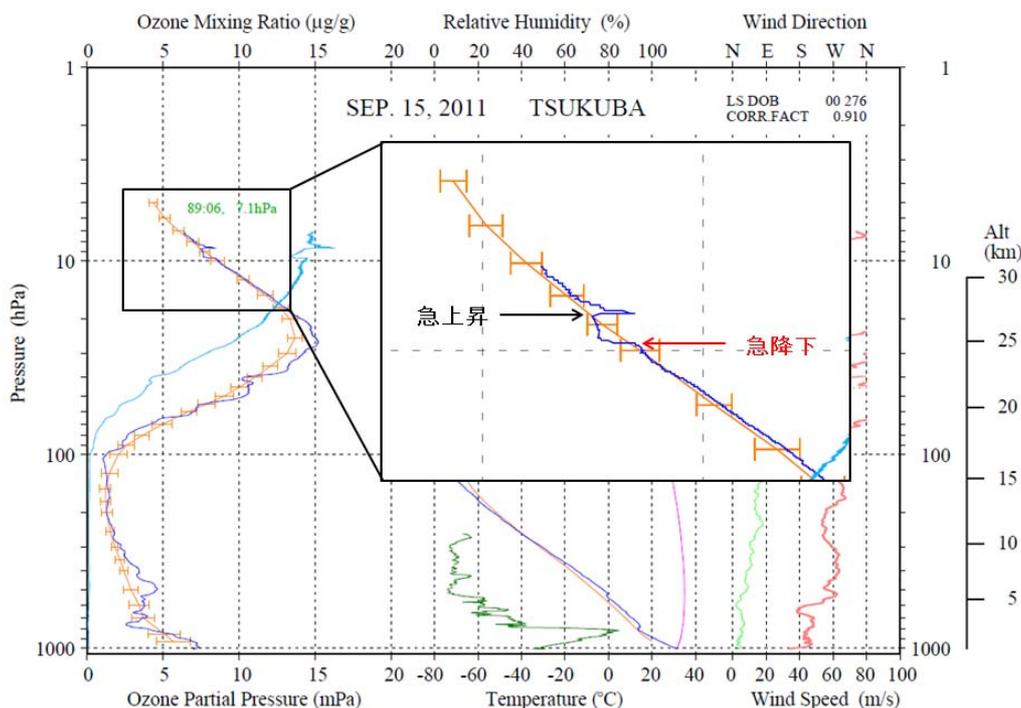
4.2 において, 分圧急上昇が発生する直前に I の流れが遮断されることによって反応電流が低下することを示した. しかし, 実際の観測では図 6 のような反応電流の急降下は確認されていない. つまり, 観測での分圧急上昇は瞬時に発生するのではなく, その前の段階から不自然さが無い程度に発生し始めているのではないかと推測できる. こういった視点で分圧急上昇が発生した 26 回の観測を見直すと, そのうち 4 回の観測は分圧急上昇発生前の反応電流低下が見られた(図 12). なお, 反応電流の低下開始から分圧急上昇発生までにかかった時間は平均で約 137 秒だった.

図12 分圧急上昇発生前にオゾン分圧値が低下していた観測例(2011年9月15日つくば)
