# 現 地 災 害 調 査 速 報

平成26年7月27日に群馬県伊勢崎市で発生した突風について

平成26年8月11日

前 橋 地 方 気 象 台  
東 京 管 区 気 象 台

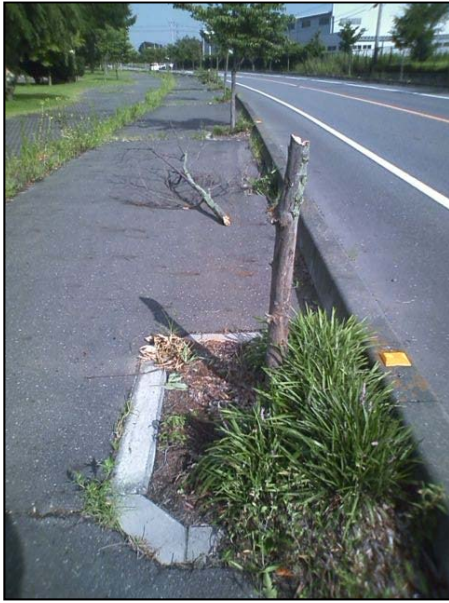
- ・住家のトタン屋根のめくれがあった。
- ・比較的風に弱い樹木の幹折れがあった。

① 幹が折れた樹木  
(伊勢崎市三和町)

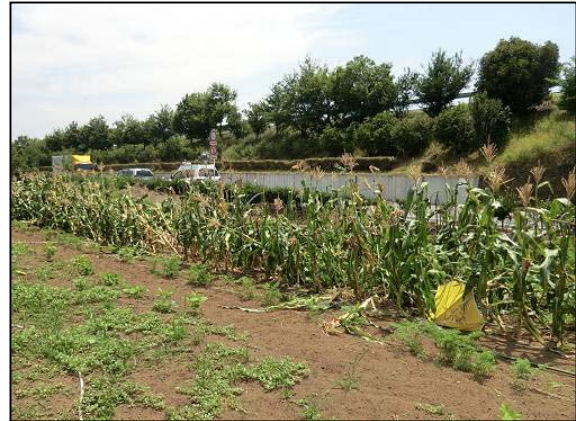
② 倒伏した農作物（トウモロコシなど）  
(伊勢崎市三和町)

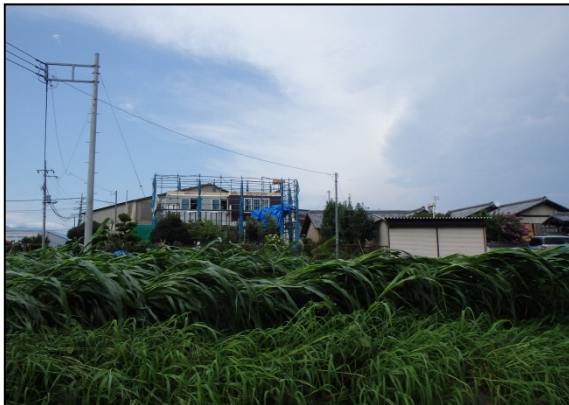
③ 倒伏した農作物（トウモロコシなど）  
(伊勢崎市三和町)

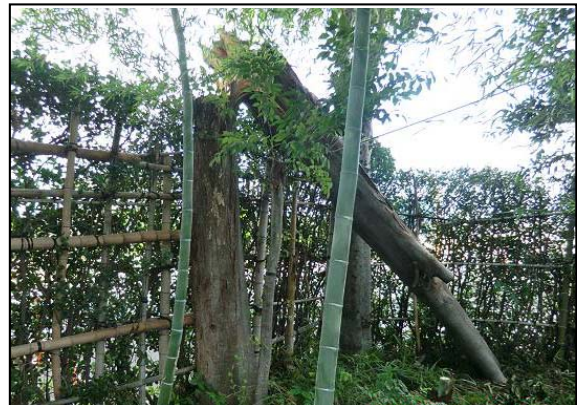
④ 幹が折れた樹木  
(伊勢崎市西小保方町)

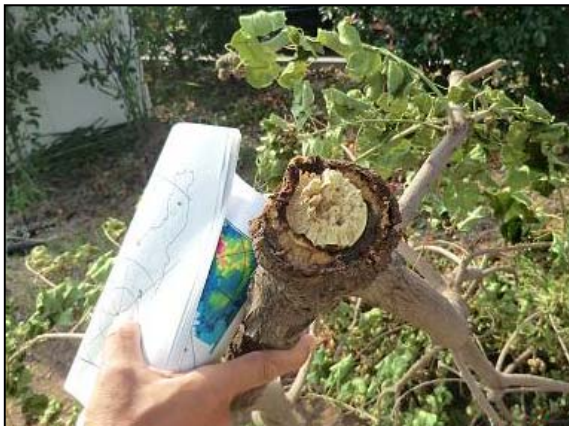
- ・細い樹木の幹折れが複数あった。

⑤ 幹が折れた樹木  
(伊勢崎市美茂呂町)

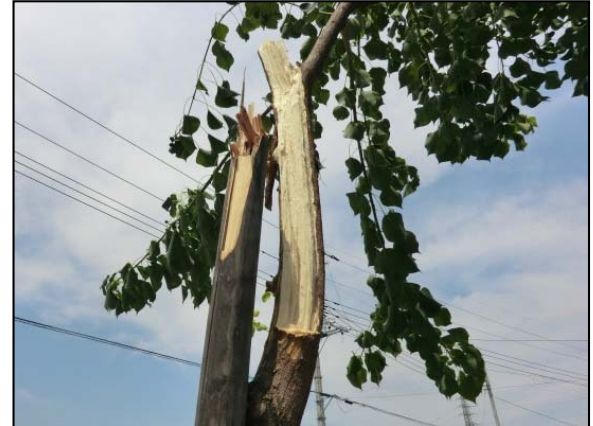
⑥ 幹が折れた樹木  
(伊勢崎市美茂呂町)
