現地災害調査報告

令和7年9月2日に群馬県沼田市で発生した突風について

令和7年12月4日

前 橋 地 方 気 象 台

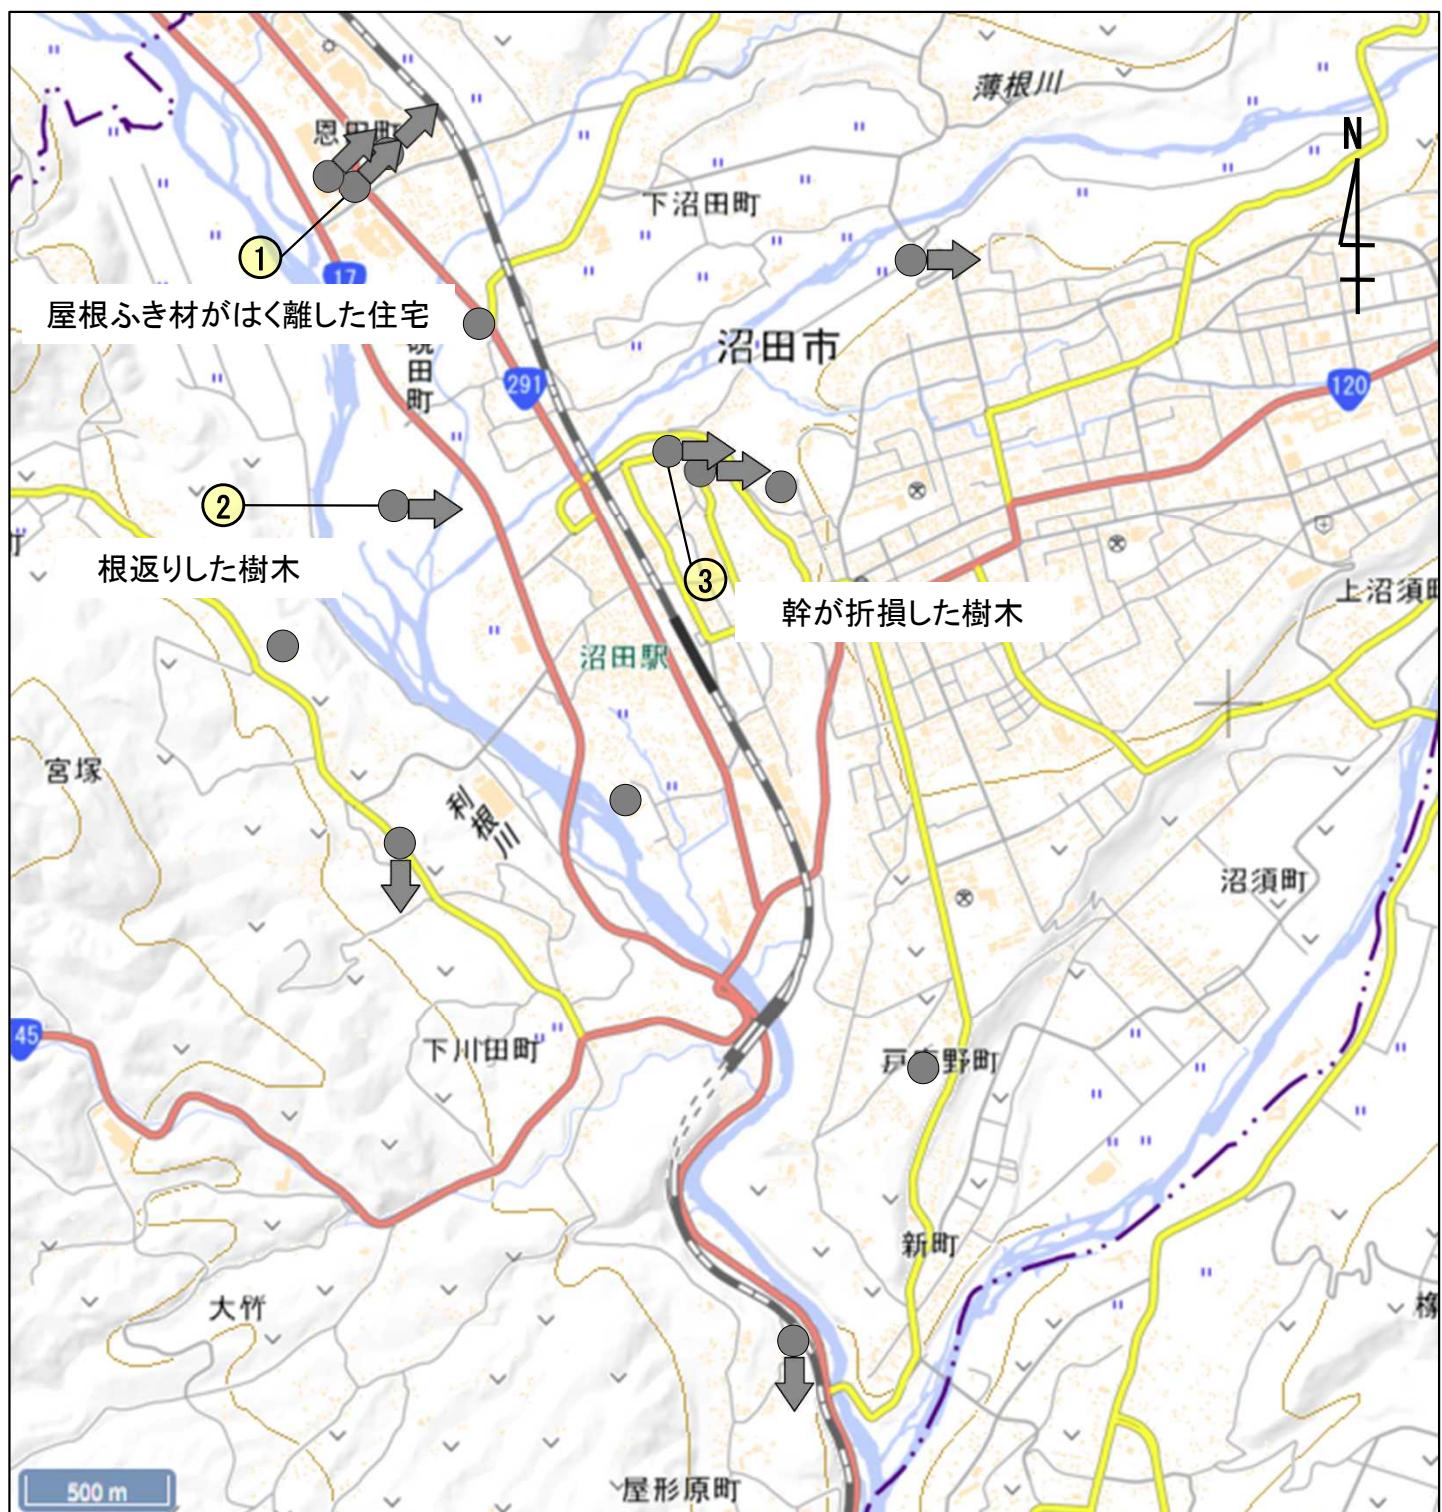
○被害発生地域拡大図（沼田市恩田町から屋形原町）

- 被害の発生した地点
- ➡ 物が倒れたり、飛散したりした方向
- ① 主な被害地点（被害状況写真の番号と対応）

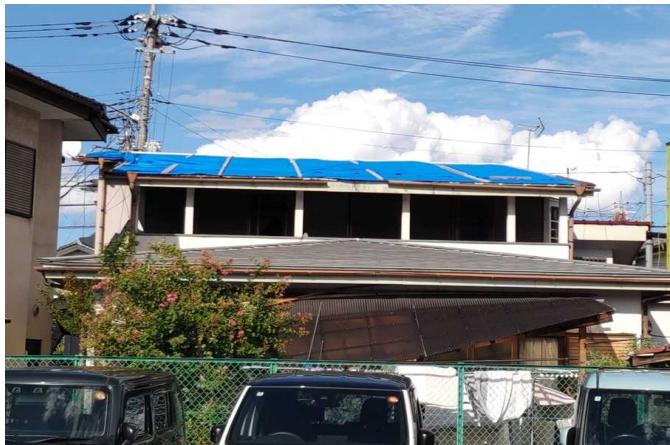
① 屋根ふき材がはく離した住家
(南西方向から撮影)

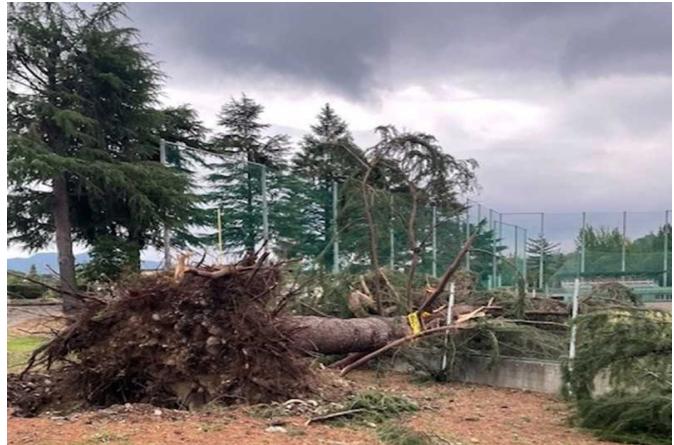
② 根返りした樹木
(南東方向から撮影 沼田市提供)

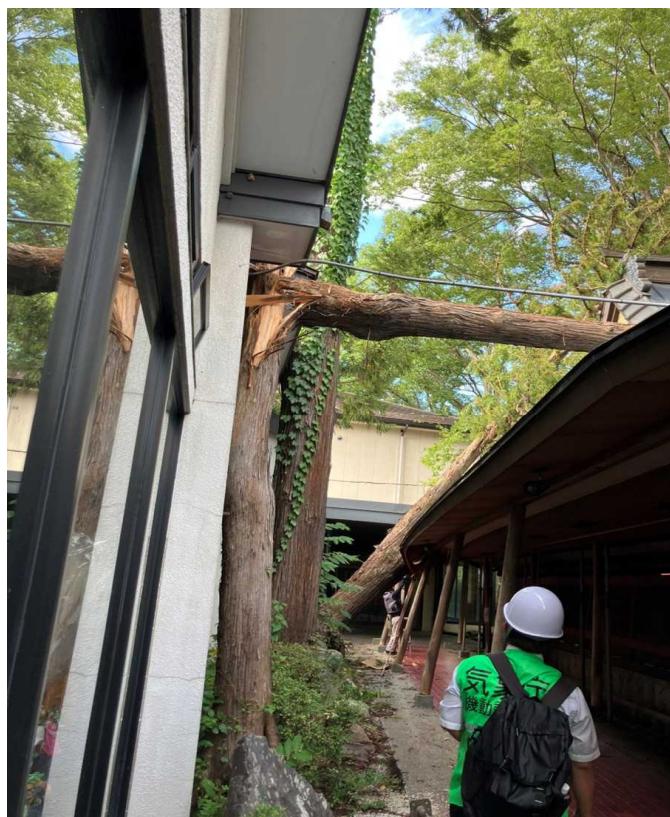
この突風の強さは、風速約50m/sと推定され、日本版改良藤田スケールでJEF1に該当する。

- ・針葉樹の幹折れ

- ・DI：針葉樹

DOD：幹折れ。幹に亀裂又は折損。（代表値）

③ 幹が折損した樹木
(南方向から撮影)
