平成 28 年 2 月 24 日に島根県益田市で発生した  
突風について  
(現地調査報告書)

平成 29 年 1 月 24 日

松江地方気象台

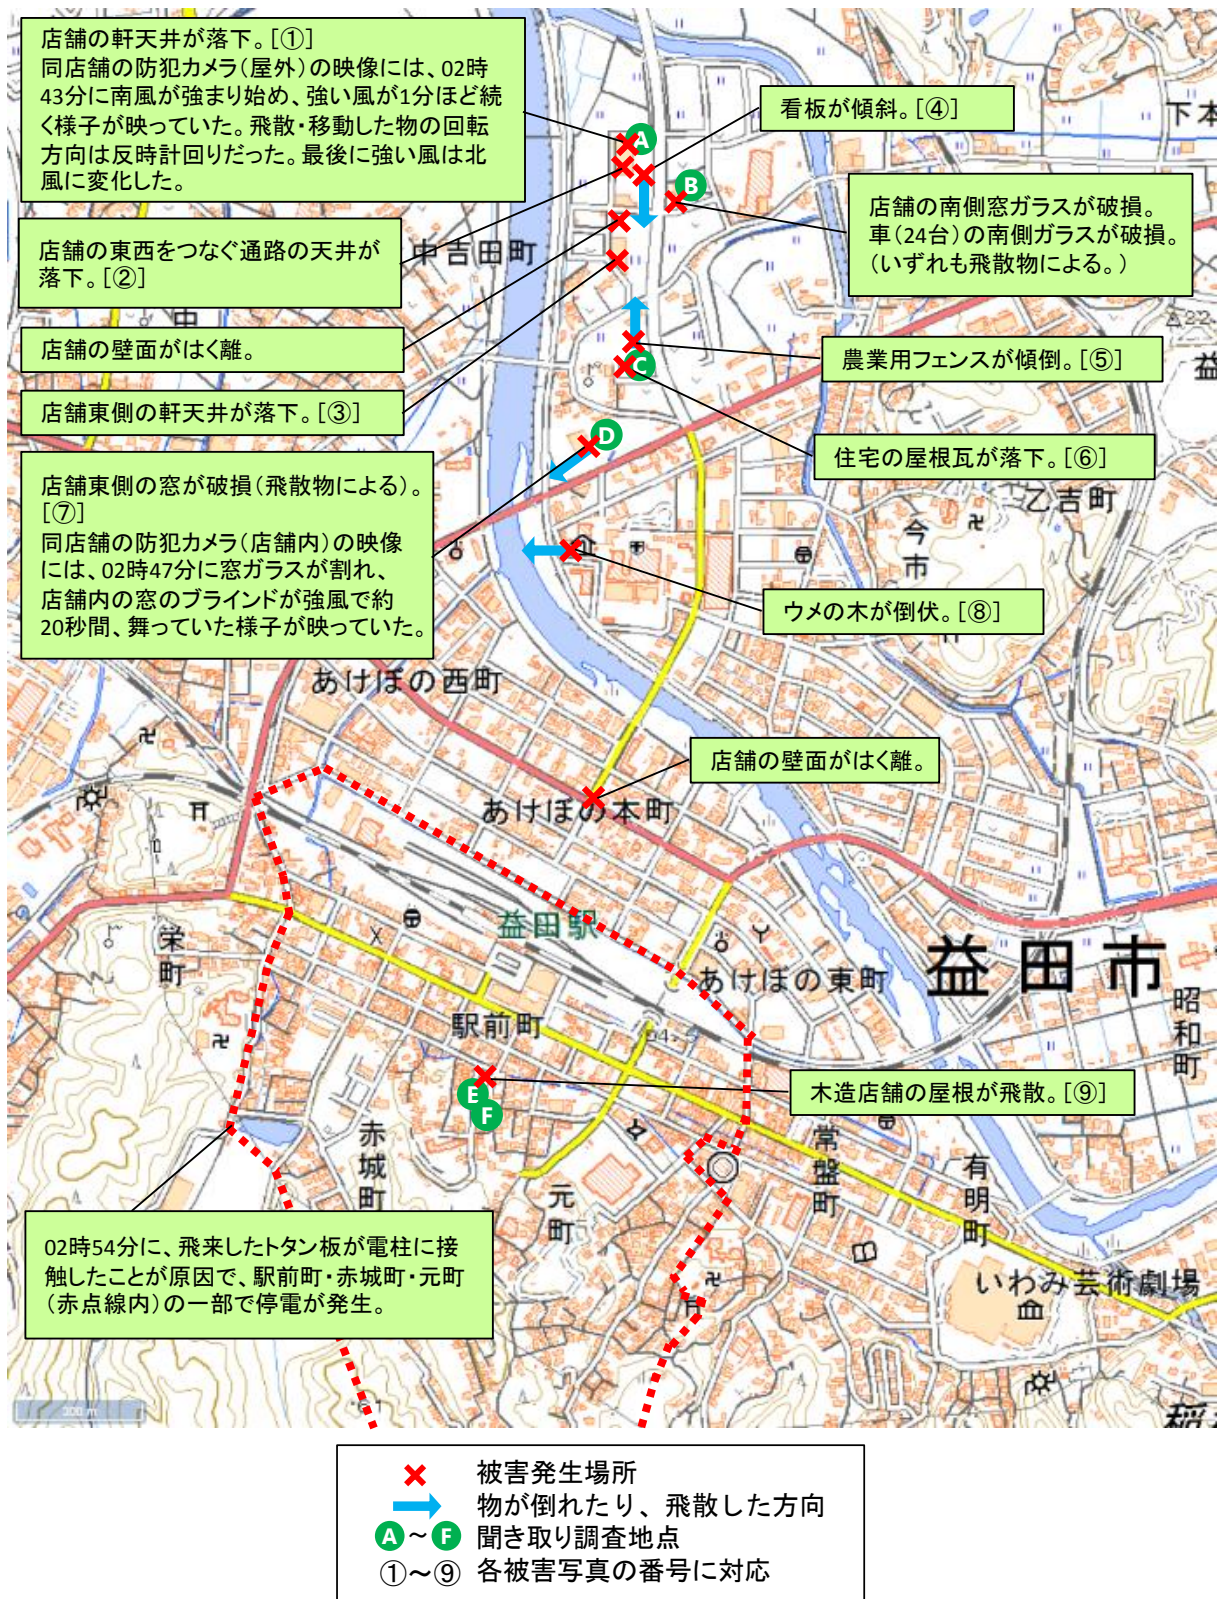
図 2 被害状況分布図(益田市中吉田町~赤城町)

この突風による被害は、長さ約 1.5km、幅は約 100m の範囲であつた。また、防犯カメラの映像により、この竜巻は反時計回り(低気圧性)であつたと推定した。

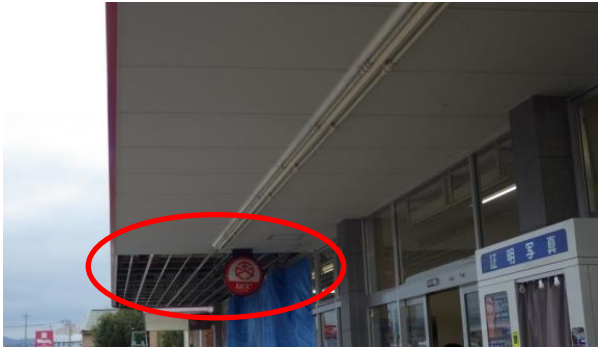
① 軒天井が落下した店舗

朝、店に来たら、東側の軒天井が 2 箇所で落下していた。

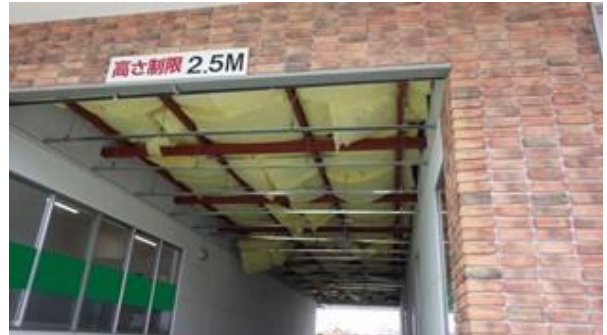
② 天井が落下した通路

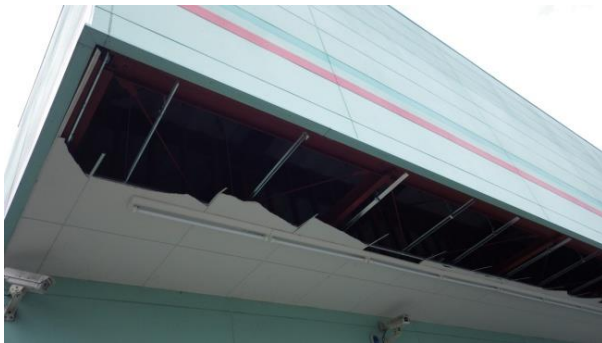
③ 軒天井が落下した店舗

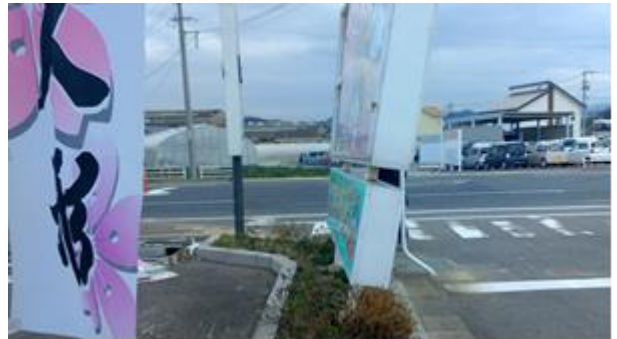
④ 傾いた看板

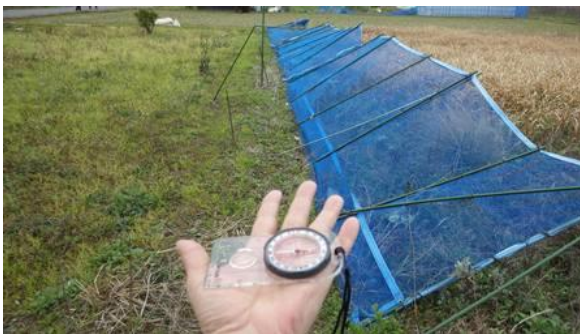
⑤ 倒れた農業用フェンス

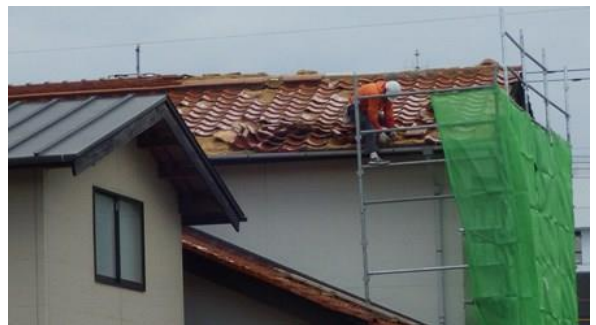
⑥ 屋根瓦がめくれて落下した住家

2 時 40 分頃ゴーという音が聞こえ、音は北から南へ移動したような気がする。  
家が揺れて、目が覚めた。屋根瓦がめくれ、西～南の方角へ落下。  
雷の音を聞いた。

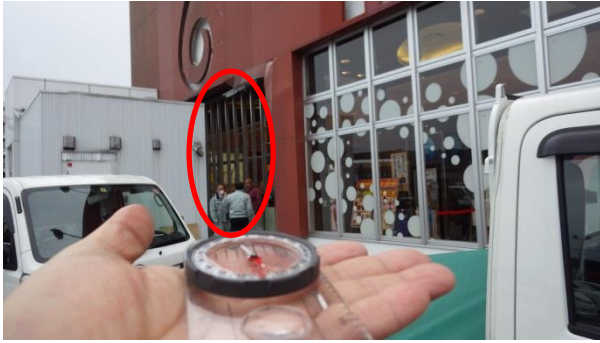
⑦ ガラスが破損した店舗

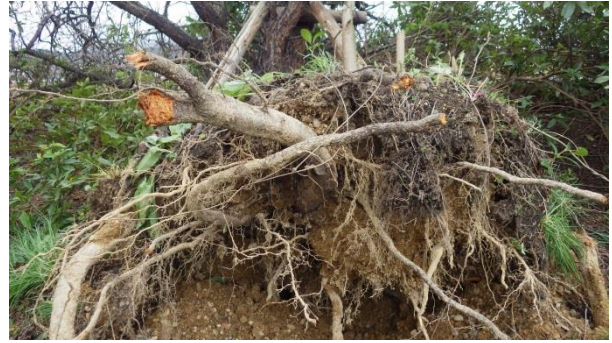
⑧ 倒伏したウメの木

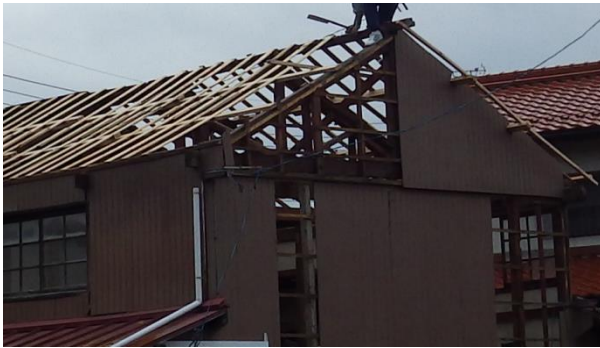
- ・木造店舗の屋根の飛散。
- ・住家の屋根瓦の飛散。

⑨ 屋根が飛散した木造店舗
