# 現 地 災 害 調 査 報 告

平成29年 6 月 1 日に島根県大田市波根地区で  
発生した突風について

平成29年 9 月 5 日

松 江 地 方 気 象 台

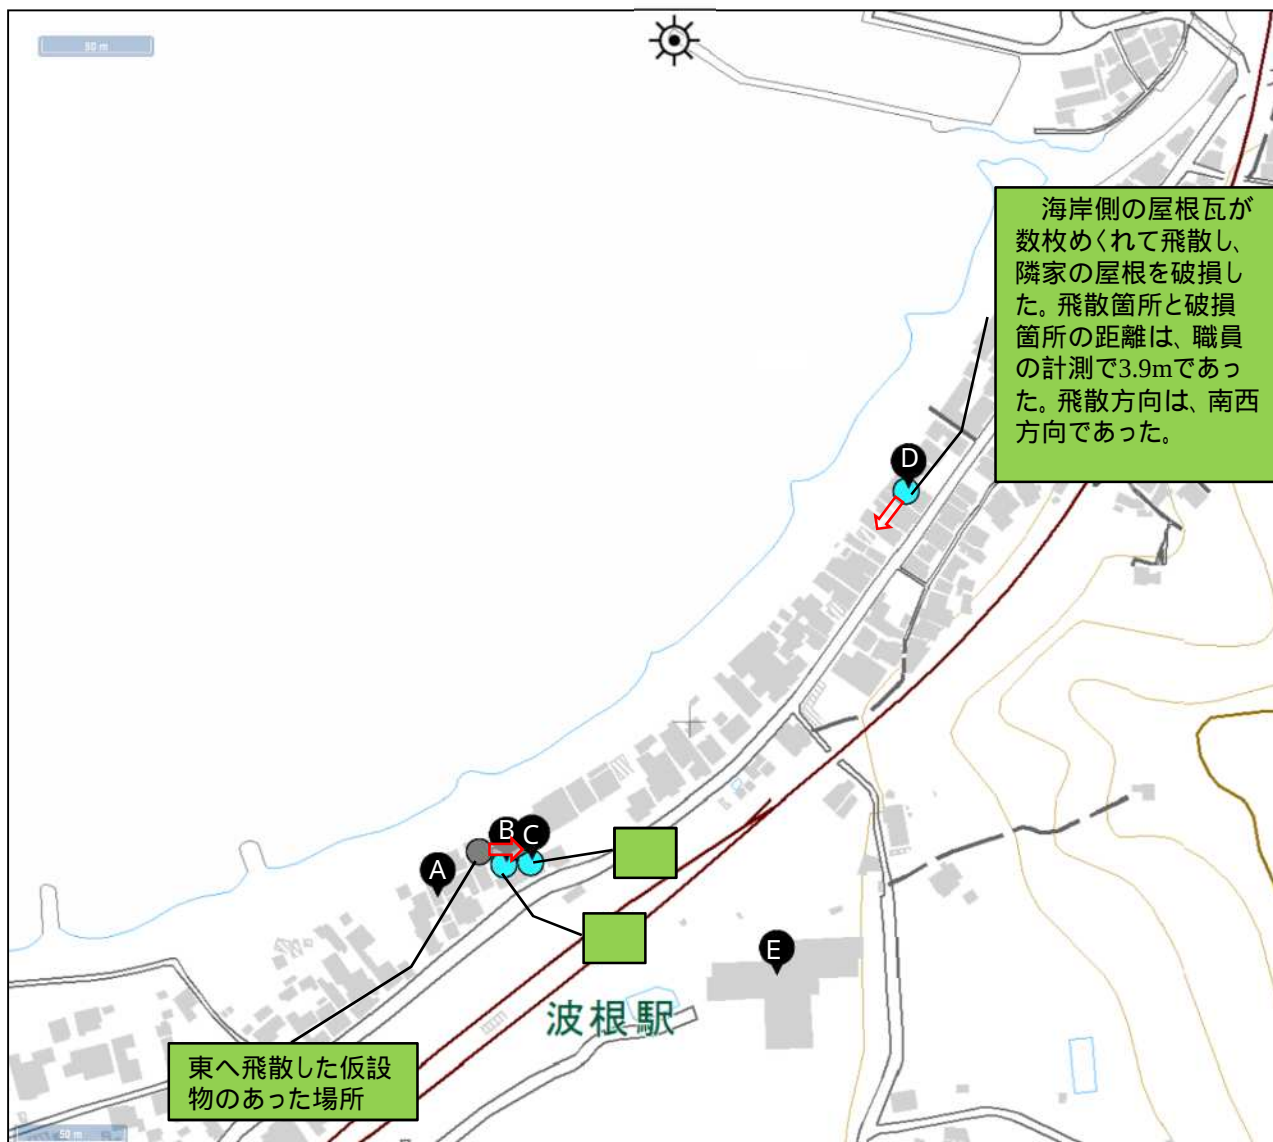
( 2 ) 被害発生地域拡大図 ( 大田市波根地区 )

この突風による被害範囲は、長さ約0.3km、幅約20mであった。

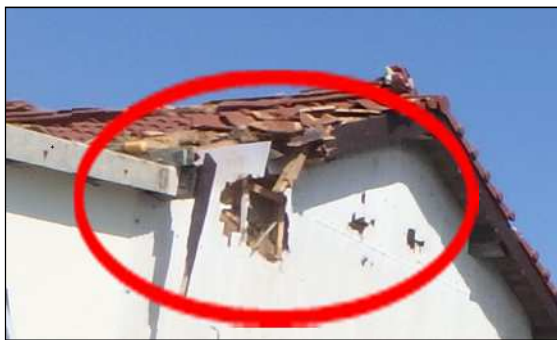
写真 飛散した仮設物による被害を受けた住家

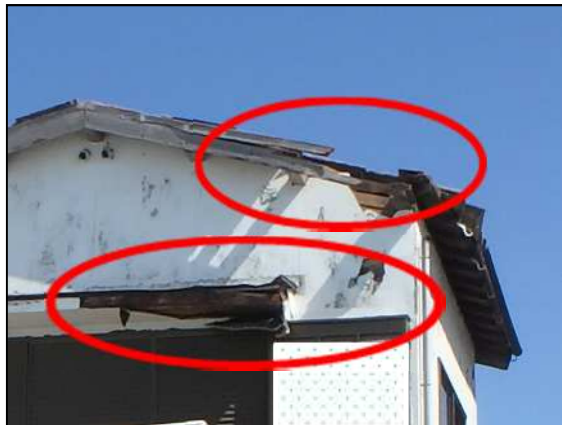
写真 飛散した仮設物による被害を受けた住家

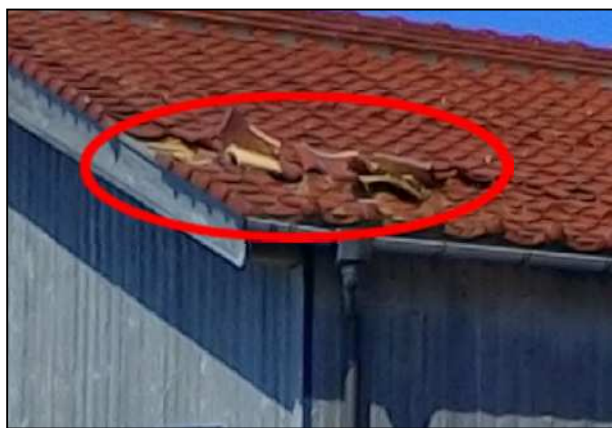
この突風の強さは、風速約35m/sと推定され、日本版改良藤田スケールでJEF0に該当する。

- ・住家の屋根瓦の飛散

DI：木造の住宅又は店舗

DOD：比較的狭い範囲での屋根ふき材の浮き上がり又ははく離（代表値）

写真 屋根瓦が飛散した住家
