令和5年10月17日
松江地方気象台

令和5年10月15日に島根県出雲市で発生した突風について ～気象庁機動調査班による現地調査の報告：第2報～

10月15日02時頃、島根県出雲市河下町灘平（かわしもちょうなだひら）から奥宇賀町布勢灘（おくうがちょうふせなだ）にかけて発生し被害をもたらした突風の種類は、竜巻の可能性があるものの特定に至りませんでした。その強さは風速約50m/sと推定され、日本版改良藤田スケールでJEF1に該当します。

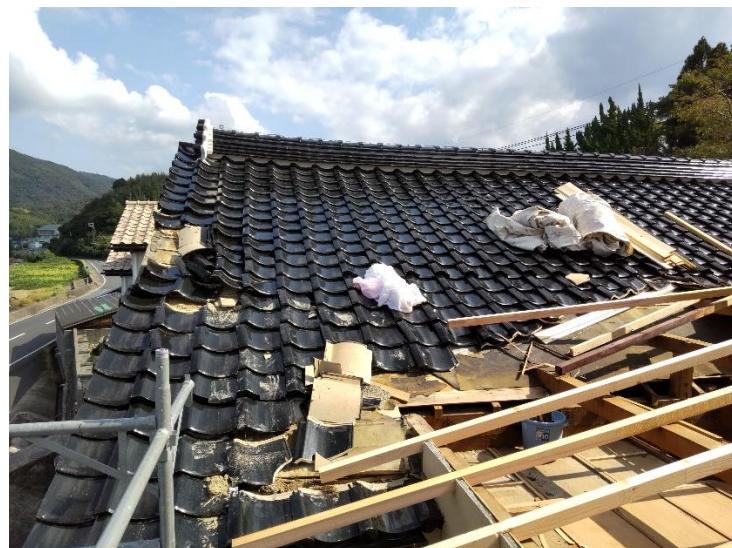
この突風の強さは、風速約50m/sと推定され、日本版改良藤田スケールでJEF1に該当します。

- ・木造住宅の屋根の野地板の破損及び飛散

屋根の野地板が飛散した住家（布勢灘地区）
