現地災害調査報告

令和7年9月5日に茨城県日立市で発生した突風について

令和8年3月25日
水戸地方气象台

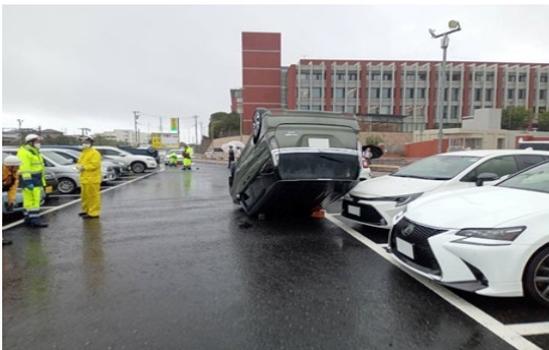
この突風の強さは、風速約50m/sと推定され、日本版改良藤田スケールでJEF1に該当する。

- ・普通自動車の横転

① 横転した車（1台目）

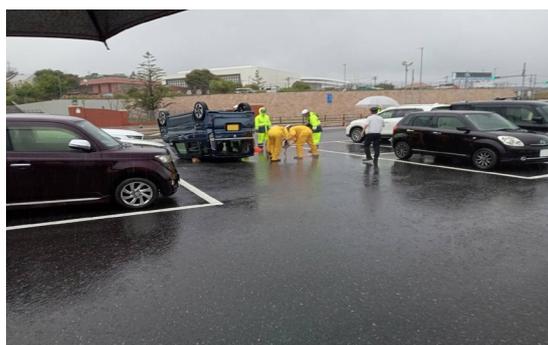
② 横転した車（2台目）
