現地災害調査報告

平成30年10月24日に北海道浦河郡浦河町で発生した突風について

平成30年12月5日

室蘭地方気象台

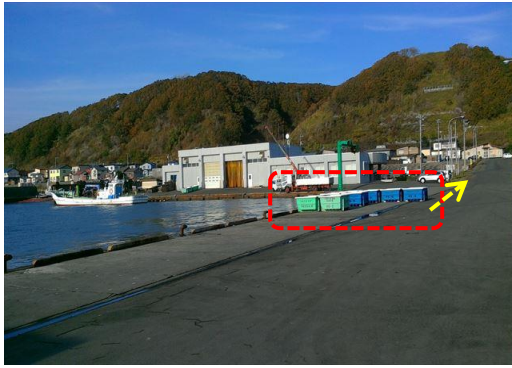
①重量約150kgのタンクが移動
(赤色線の部分から北東に移動した、
DWH1450×2150×800mm)

- ・中央埠頭に置いていたタンクが北東に約10m移動した。(地点①)
- ・鉄骨造倉庫のシャッターがV字状に曲がりレールから外れ落ちていた。(地点②)
- ・倉庫北西側に置いていた木箱が周辺に散乱していた。(地点③)
- ・倉庫北西側に置いていたコンテナが北方向に約30m飛ばされていた。(地点④)
- ・灯油タンクが北東方向に倒れていた。(地点⑤)
- ・バス停が北西方向に倒れていた。(地点⑥)

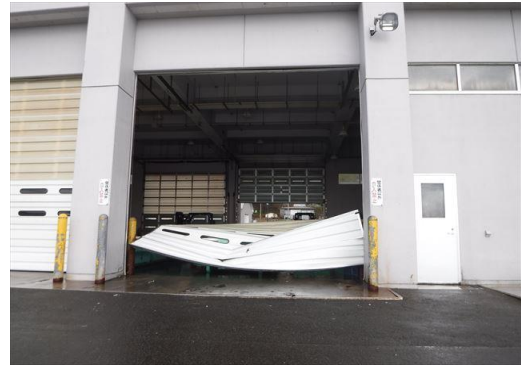
この突風の強さは、風速約30m/sと推定され、日本版改良藤田スケールでJEF0に該当する。

- ・鉄骨造倉庫の破損
《根拠に用いた被害指数（DI）及び被害度（DOD）》
- ・DI：鉄骨造倉庫
- ・DOD：目視でわかる程度の被害（代表値）

②破損した鉄骨造倉庫のシャッター
(上部が折れ曲がり、レールから外れて落ちた)
