現地調査報告書

平成29年7月14日
長野地方気象台

平成29年6月25日07時02分の 長野県南部の地震に関する現地調査について

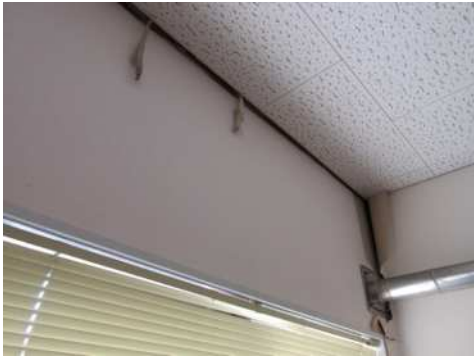
王滝村 2 8 9 1 - 1 の店舗兼事務所では、天井板や蛍光灯等はずれや剥がれが見られた (写真 1 ~ 5) 。

写真1 2階天井板のずれ

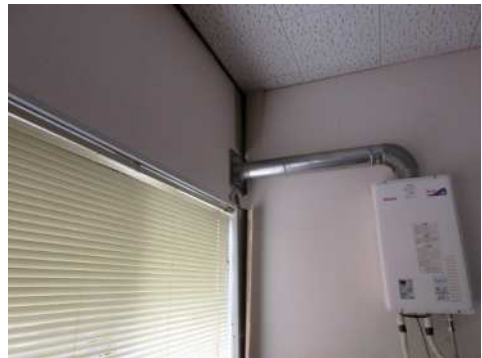
写真2 2階湯沸器のずれ

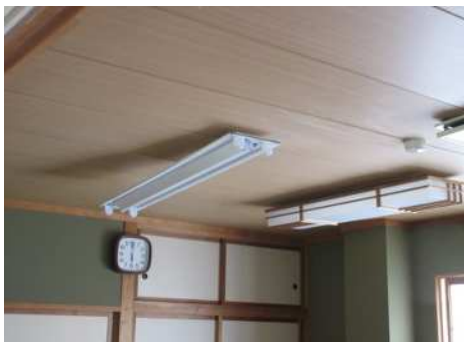
写真3 2階蛍光灯の剥がれ

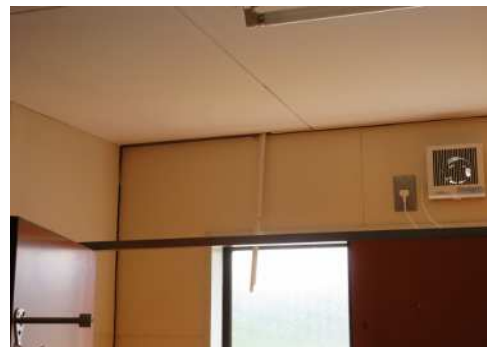
写真4 2階天井板のずれ

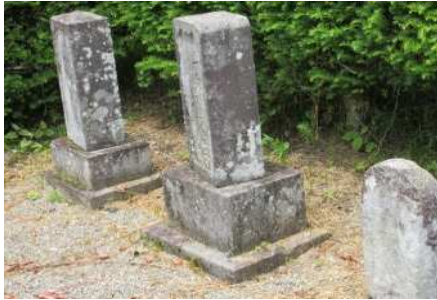
王滝村鈴ヶ沢の震度観測点から約 3 0 0 m 離れた墓地では、墓石が時計回りに約 3 0 度ずれた (写真 6 と 7)。この墓石のずれは、近くに住む人からの聞き取り調査 で、今回の地震の影響であることを確認した。

写真6 鈴ヶ沢の墓石のずれ

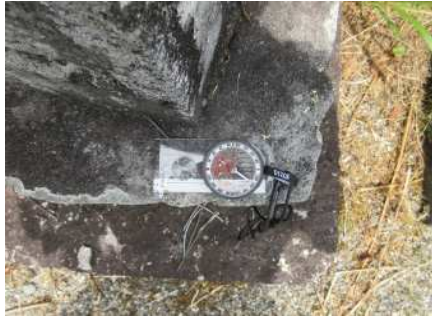
写真7 時計回りに約30度ずれた

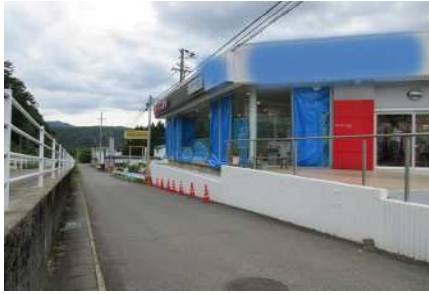
木曽町福島の国道19号線沿いの店舗ではショーウィンドウのガラスが破損した(写真8と9)。

写真8 店舗ショーウィンドウ破損

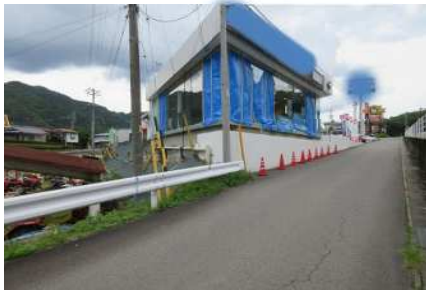
写真9 店舗ショーウィンドウ破損

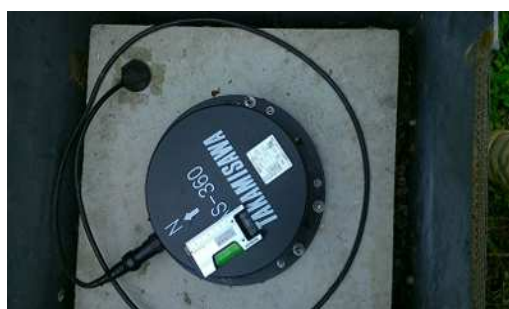
震度計台や周囲の地盤に異常は認められなかった。

写真 1 7 真上から撮影
(水準器測定良好)

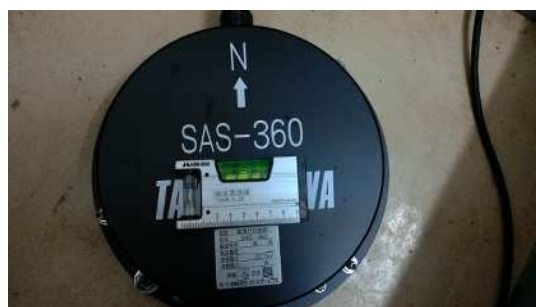
震度計を設置した床面や周辺環境に異常は認められなかった。

写真 2 4 真上から撮影
(水準器測定良好)
