# 現地災害調査報告

令和5年9月21日に愛知県丹羽郡大口町から犬山市で発生した突風について

令和5年12月14日

名古屋地方气象台

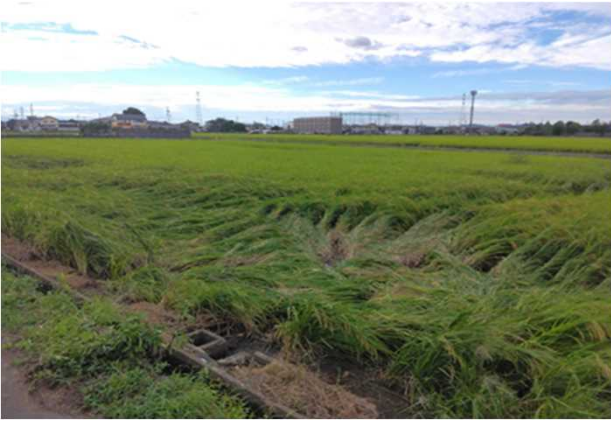
① 稲が倒伏した田んぼ  
(南東方向から撮影)

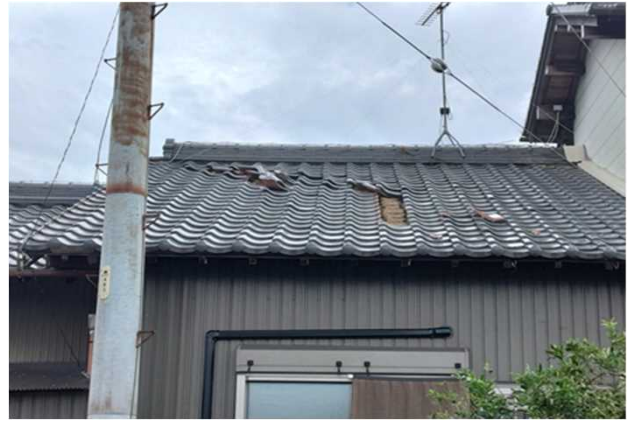
② 瓦がめくれた住家  
(北方向から撮影)

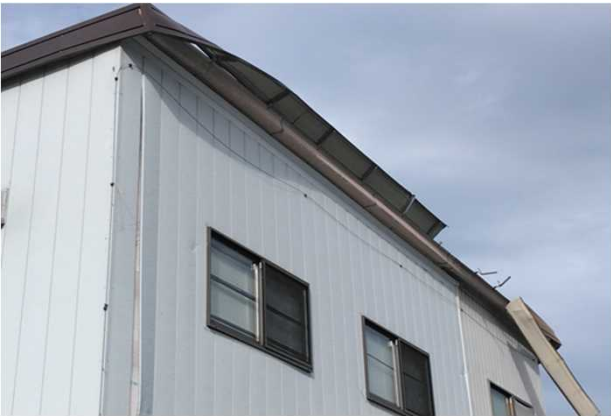
この突風の強さは、風速約40m/sと推定され、日本版改良藤田スケールでJEF1に該当する。

- ・鉄骨系プレハブ事務所の屋根のトタンのめくれ  
《根拠に用いた被害指標（DI）及び被害度（DOD）》
- ・DI：鉄骨系プレハブ住宅又は店舗  
DOD：比較的狭い範囲での屋根ふき材の浮き上がり又ははく離  
金属板ぶき又は化粧スレートぶき（代表値）

③ 屋根が飛散した鉄骨系プレハブ事務所  
(南西方向から撮影)

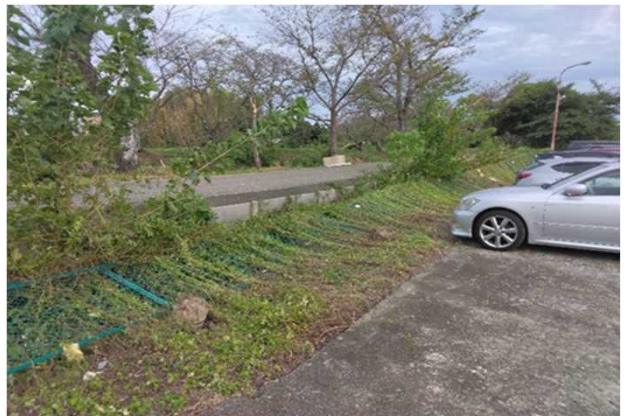
④ フェンスが倒れた駐車場  
(西北西方向から撮影)

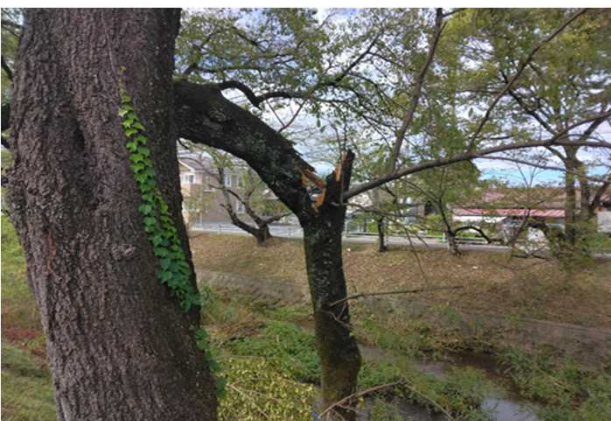
⑤ 枝が折れた樹木  
(南東方向から撮影)

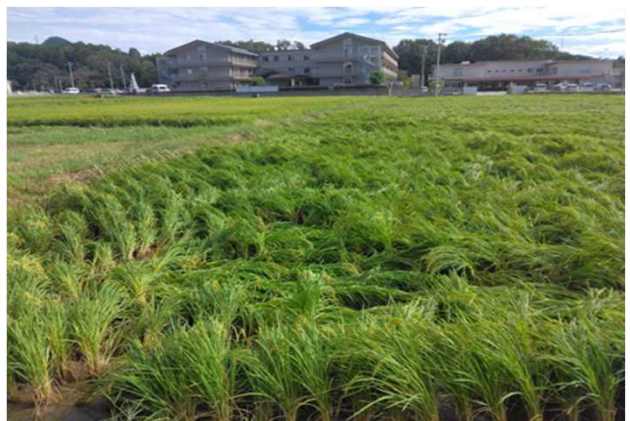
⑥ 稲が倒伏した田んぼ  
(北方向から撮影)
