# 現 地 災 害 調 査 報 告

令和 8 年 4 月 7 日に鹿児島県大島郡伊仙町で発生した突風について

令和 8 年 7 月 17 日  
鹿児島地方気象台  
名瀬測候所

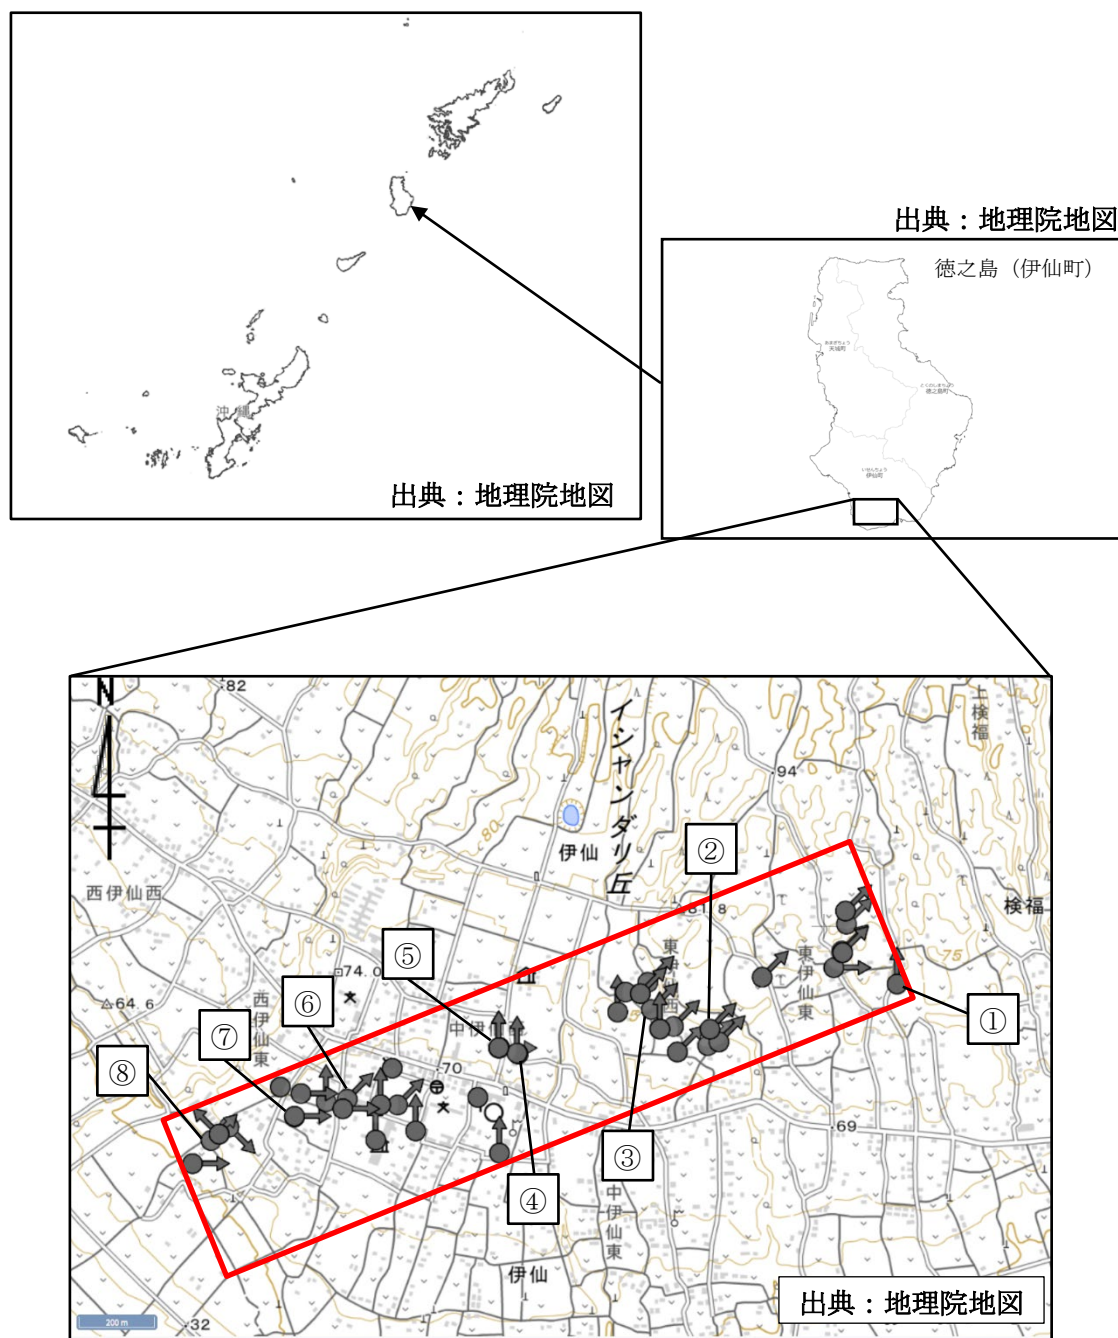
#### (1) 被害発生地域図

被害範囲の長さは約2km、幅は約400mであった。
