# 現 地 災 害 調 査 報 告

令和5年10月5日に新潟県北蒲原郡聖籠町から新発田市にかけて  
発生した突風について

令和5年12月5日

新 潟 地 方 気 象 台

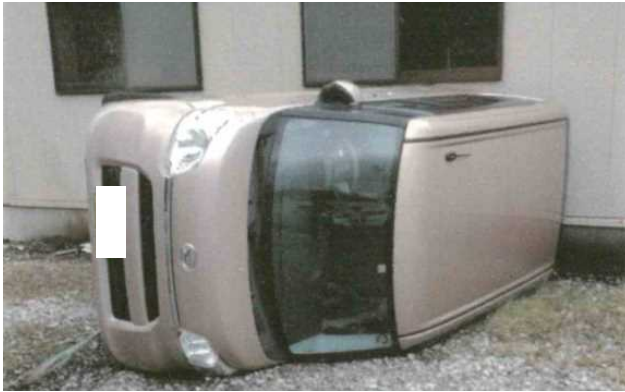
- ・住家の屋根の飛散
- ・軽自動車の横転

- ・ DI : 木造の住宅  
DOD : 屋根の軒先又は野地板の破損又は飛散 (下限値)
- ・ DI : 軽自動車  
DOD : 横転(代表値)

①軽自動車の横転  
(北方向から撮影)

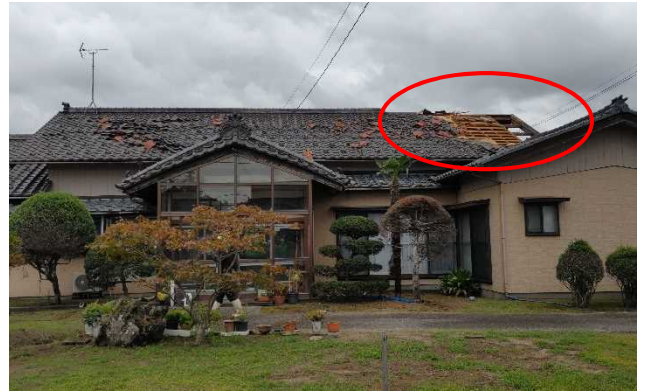
②野地板が飛散した住家  
(北西方向から撮影)

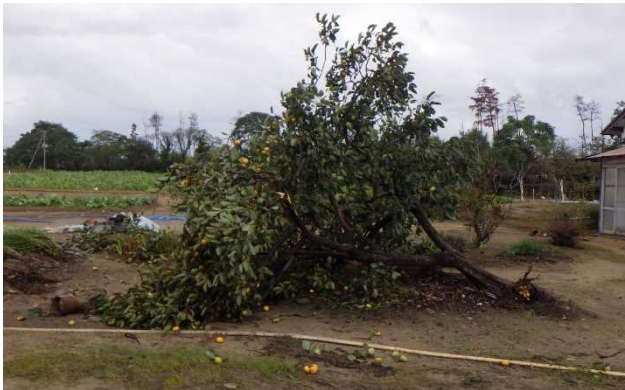
③広葉樹の根返り  
(北西方向から撮影)

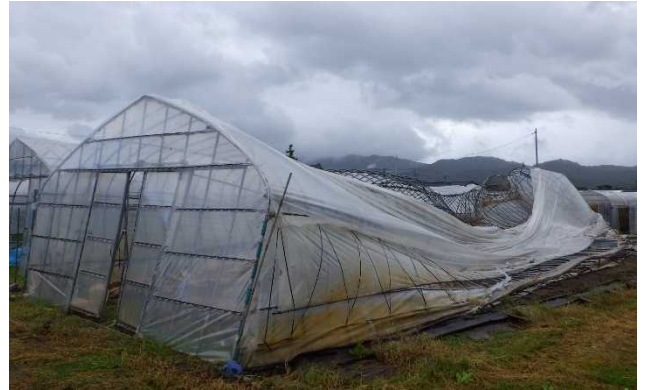
④パイプハウスの鋼管の変形  
(西方向から撮影)
