現地災害調査報告

平成 29 年 11 月 17 日に沖縄県糸満市及び南城市で
発生した突風について

平成 29 年 12 月 19 日
沖縄気象台

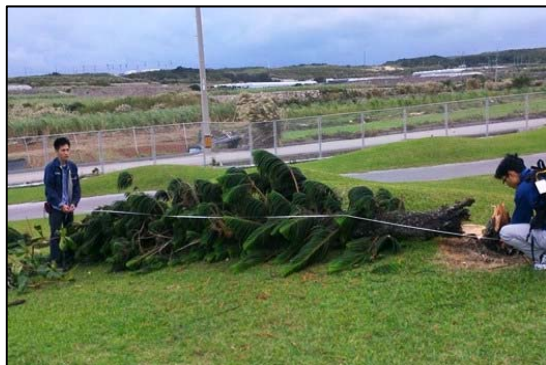
① 幹折れした樹木 (南東から撮影)

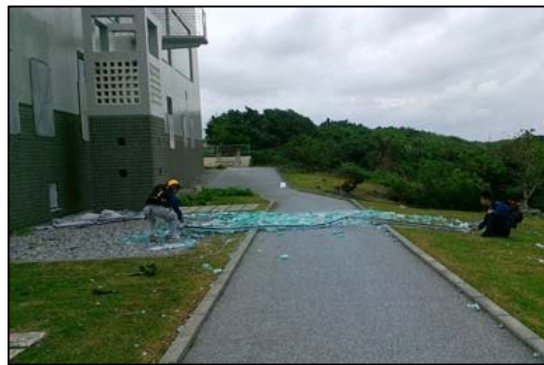
- ・DI：鉄骨系プレハブ住宅又は店舗
DOD：目視で分かる程度の被害、窓ガラスの破損。（代表値）
- ・DI：広葉樹
DOD：直径2cm～8cmの枝折れ。（代表値）
DOD：幹折れ。幹に亀裂又は折損。折損部に基準以上の腐朽。（代表値）
- ・DI：針葉樹
DOD：幹折れ。幹に亀裂又は折損。折損部に基準以上の腐朽。（上限値）

②-1 窓ガラスの破損(南から撮影)

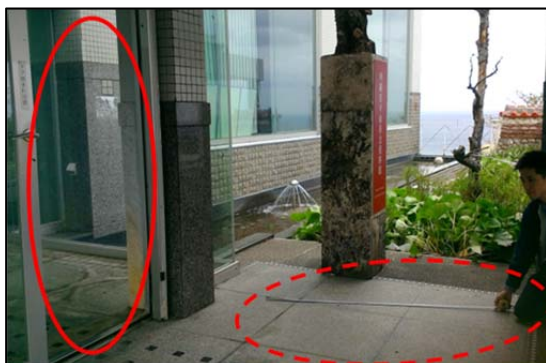
②-2 出入口ドアの破損 (南西から撮影)

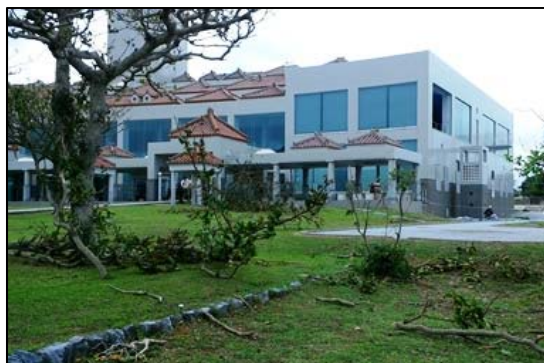
③ 枝折れした樹木 (南から撮影)

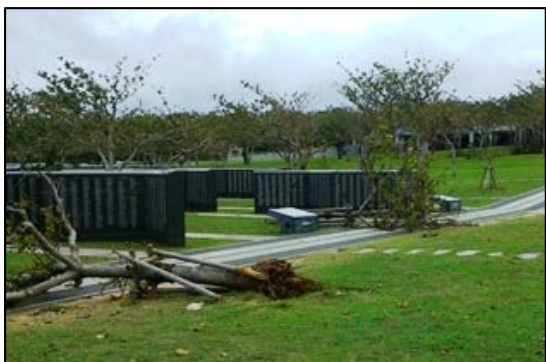
④ 根返りした樹木 (北西から撮影)

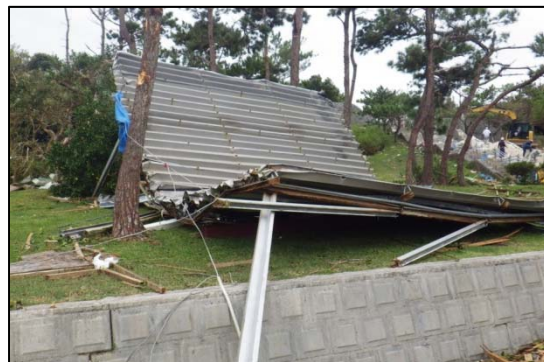
⑤ 倒壊したプレハブ小屋の飛散

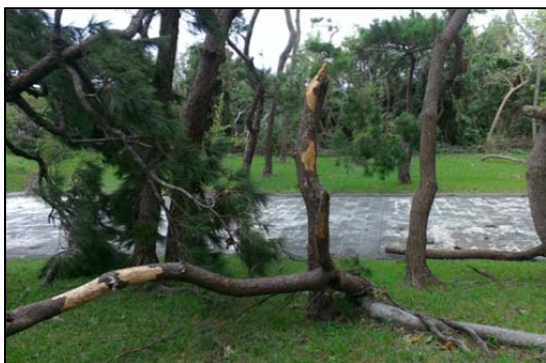
⑥ 幹折れした樹木 (北から撮影)

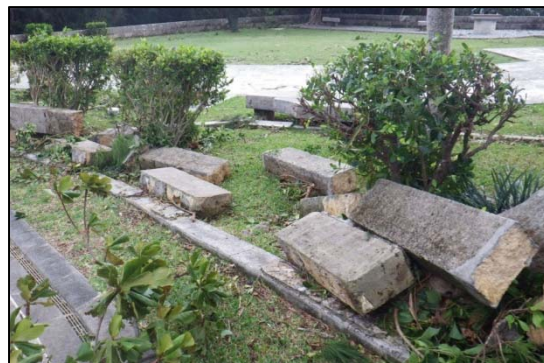
⑦ 石塀の倒壊

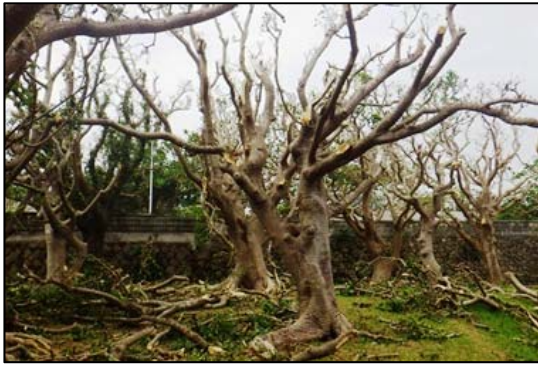
⑧枝折れした樹木（南から撮影）

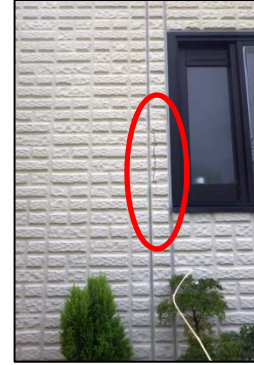
⑨壁がひび割れした住家

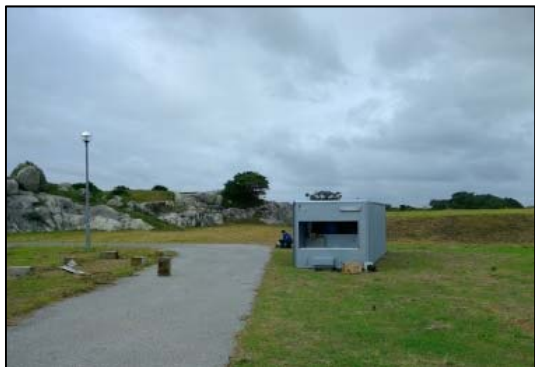
この突風の強さは、風速約45m/sと推定され、日本版改良藤田スケールでJEF1に該当する。

・コンテナの横転があった。

DOD: 内容量が中量(300kg程度以上)のコンテナの横転、横ずれ(代表値)

①横転したコンテナ（東から撮影）

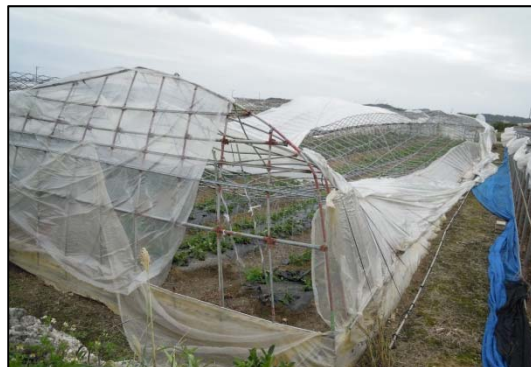
②変形したパイプハウス（南西から撮影）
