現地災害調査報告

平成30年6月16日に沖縄県国頭郡伊江村で発生した突風について

平成30年10月11日
沖縄气象台
気象庁観測部

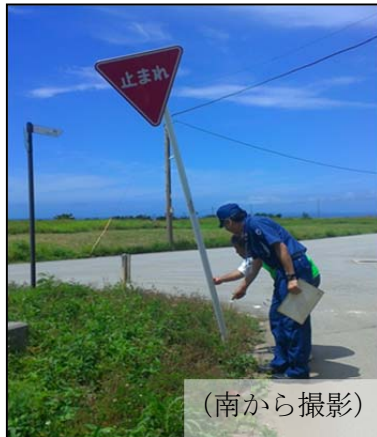
(南から撮影)

① 道路交通標識の傾倒

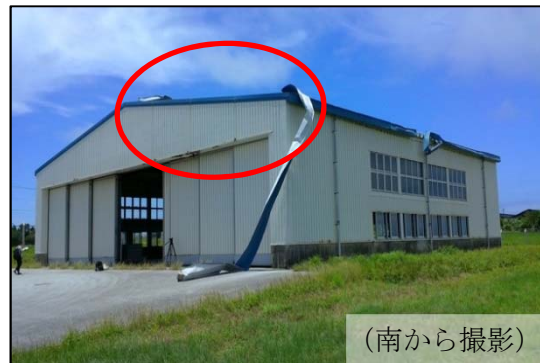
- ・風上側壁面に開口ができていない状態で、鉄骨造倉庫の屋根ふき材（鋼板折板屋根）の飛散があった。

(南から撮影)

②-1 屋根ふき材がめくれた空港格納庫

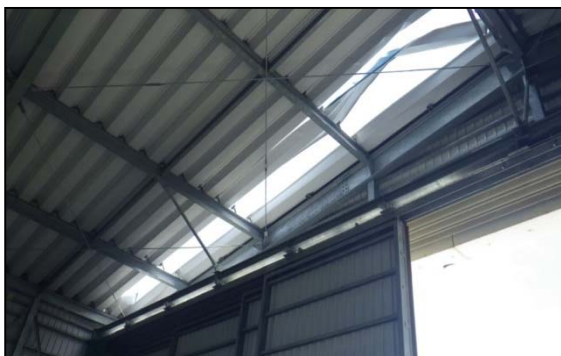
②-2 格納庫の屋根 (屋内から撮影)

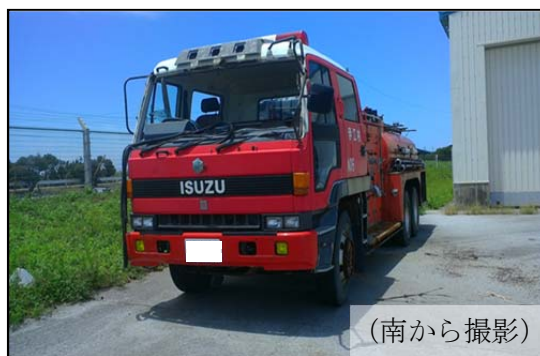
(南から撮影)

③ 消防車の窓ガラスの破損

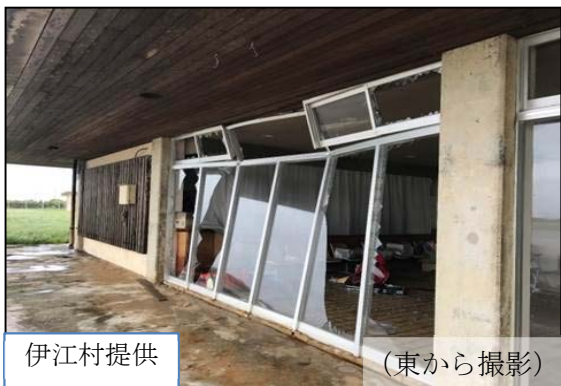
(東から撮影)

④ 空港管理事務所の窓ガラス破損

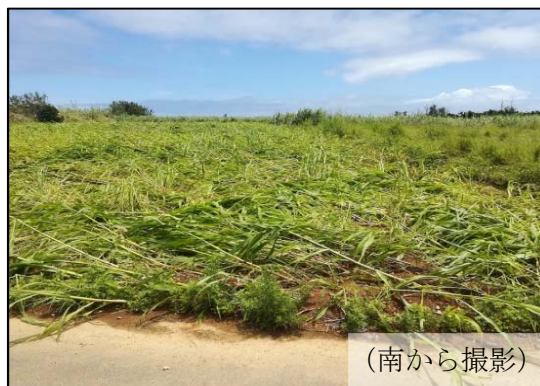
(南から撮影)

⑤ 作物の倒伏 (西に倒伏)

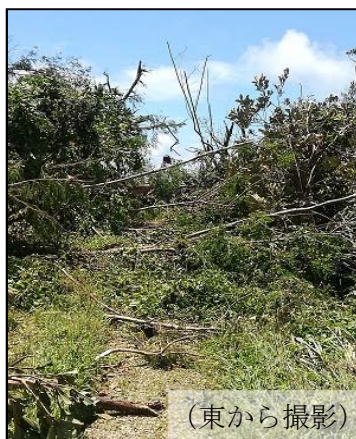
(東から撮影)

⑥ 樹木被害多数

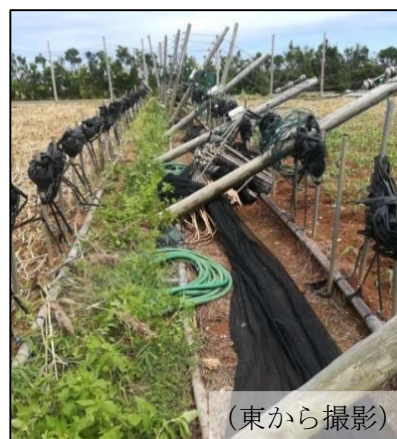
(東から撮影)

⑦ 木製柱の折損・傾倒 (北に倒伏)

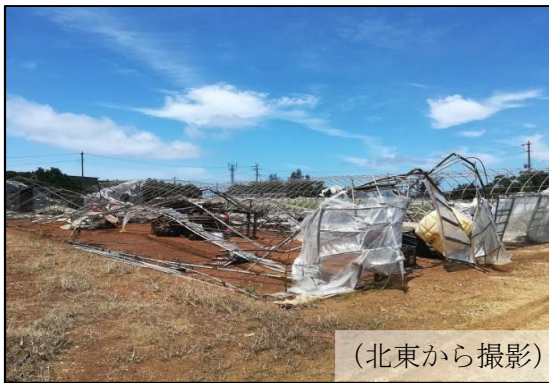
(北東から撮影)

⑧-1 ビニールハウスの倒壊 (西へ倒壊)

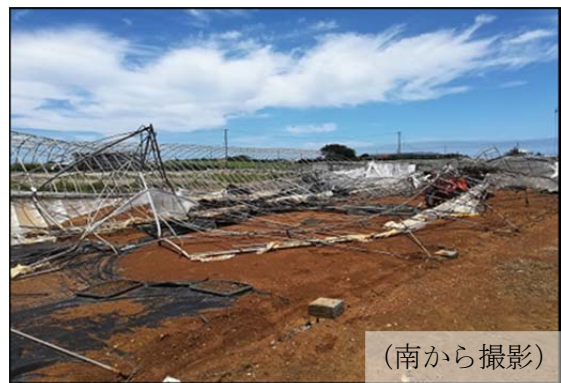
(南から撮影)

⑧-2 ビニールハウスの倒壊

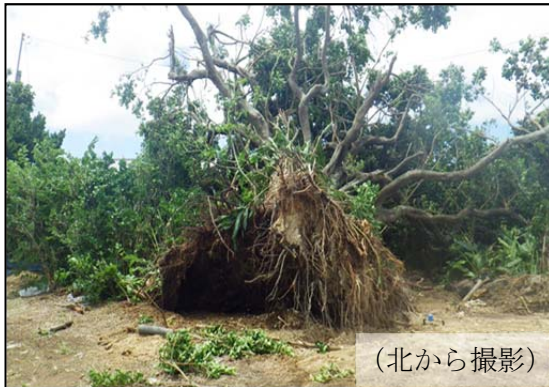
(北から撮影)

⑨ 樹木の根がえり

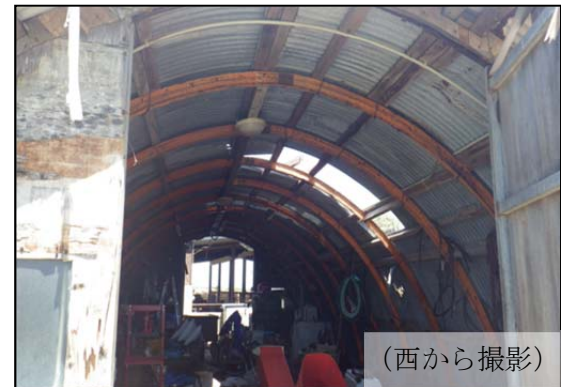
(西から撮影)

⑩ トタン屋根の剥がれ

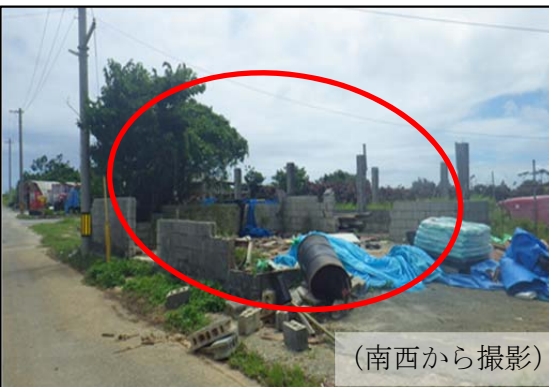
(南西から撮影)

⑪-1 コンテナの横転

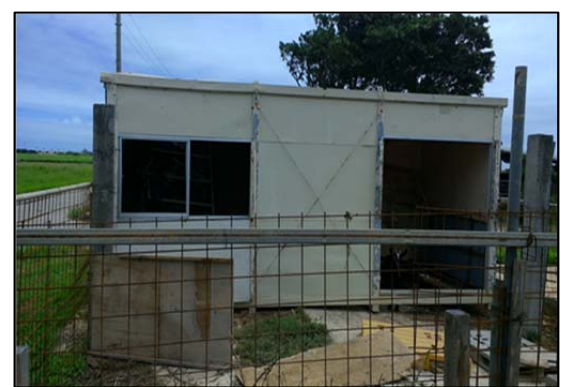
⑪-2 横転したコンテナ (復旧後)

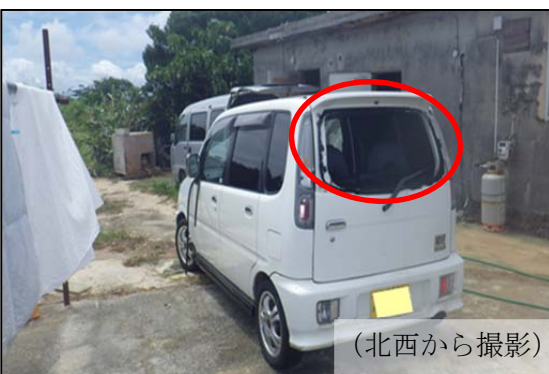
(北西から撮影)

⑫ 車のガラス破損

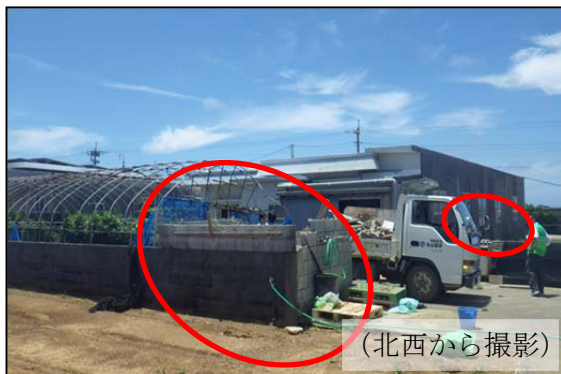
(北西から撮影)

⑬ 作業小屋の屋根飛散、飛散物による窓ガラス破損
