3 その他の地域で発生した竜巻等の突風

3.1 11月7日に日高町で発生した竜巻

図 3-1-1 日高町厚賀地区竜巻発生から消滅までの移動推定図

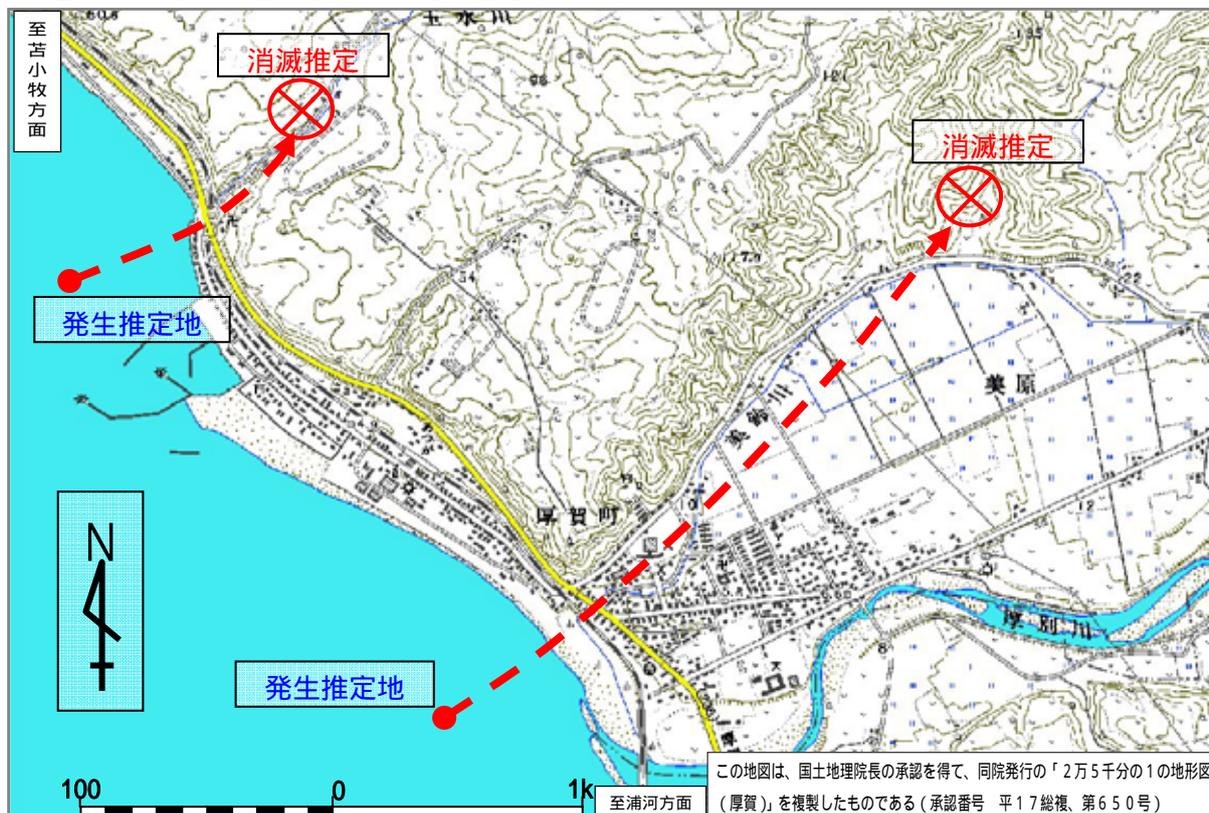
- ア．被災地域が幅約20～100m、長さ約2.5kmの細長い帯状であった。
- イ．被害は日高町厚賀地区の厚賀中学校付近の物置飛散から始まっており、北東に向かって住宅の一部損壊やビニールハウスの損壊などが発生し美原地区の山林で消滅したと思われる。

目撃者が確認した時刻から、厚賀地区の竜巻は11時20分頃2本発生し、1本は厚賀漁港の西側海上から上陸後11時30分頃には消滅した模様。もう1本は上陸後被害を発生しながら移動した模様。移動速度は、発生および消滅の時刻・場所の特定ができないことから推定できなかった。
竜巻の明瞭な回転性の痕跡は確認できなかった。

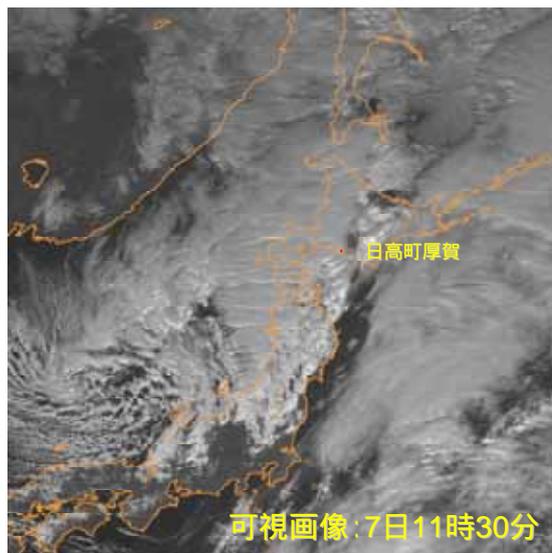
図3-1-2 衛星画像図

11時30分の衛星可視画像(図3-1-2)では、日高沖に数本の筋状の発達した積乱雲が見られる。

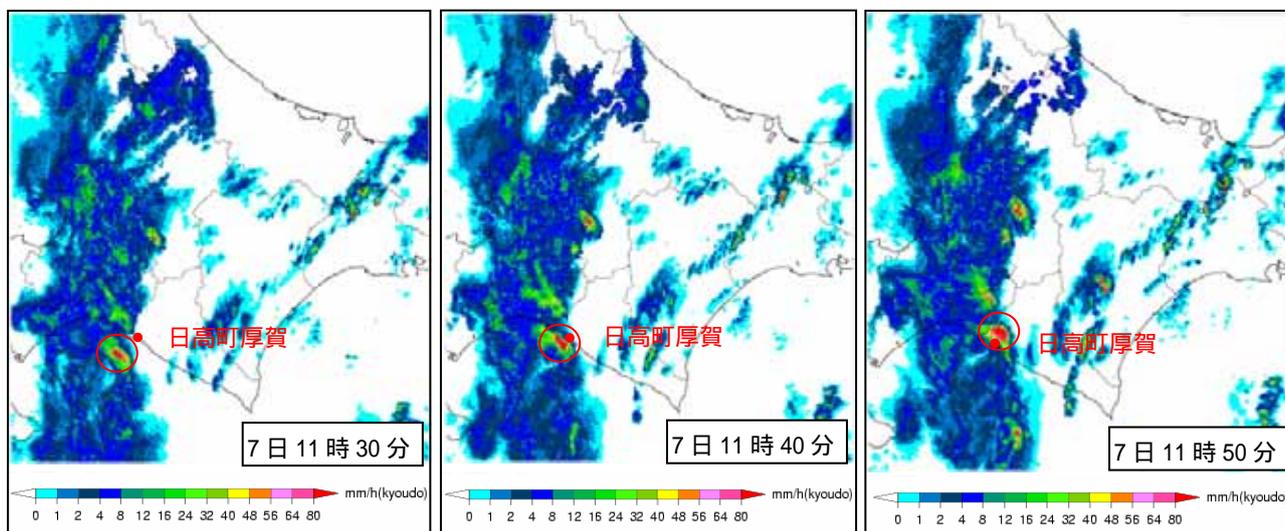
図3-1-3 気象レーダー図

気象レーダー(図3-1-3)では、11時30分に降水強度80mm/h以上の強い雨雲(赤丸枠)が竜巻が発生した日高町厚賀の南西側にあつて、11時40分には雨雲は北北東に進んで日高町厚賀に接近し、11時50分には日高町厚賀の北に抜けていった。

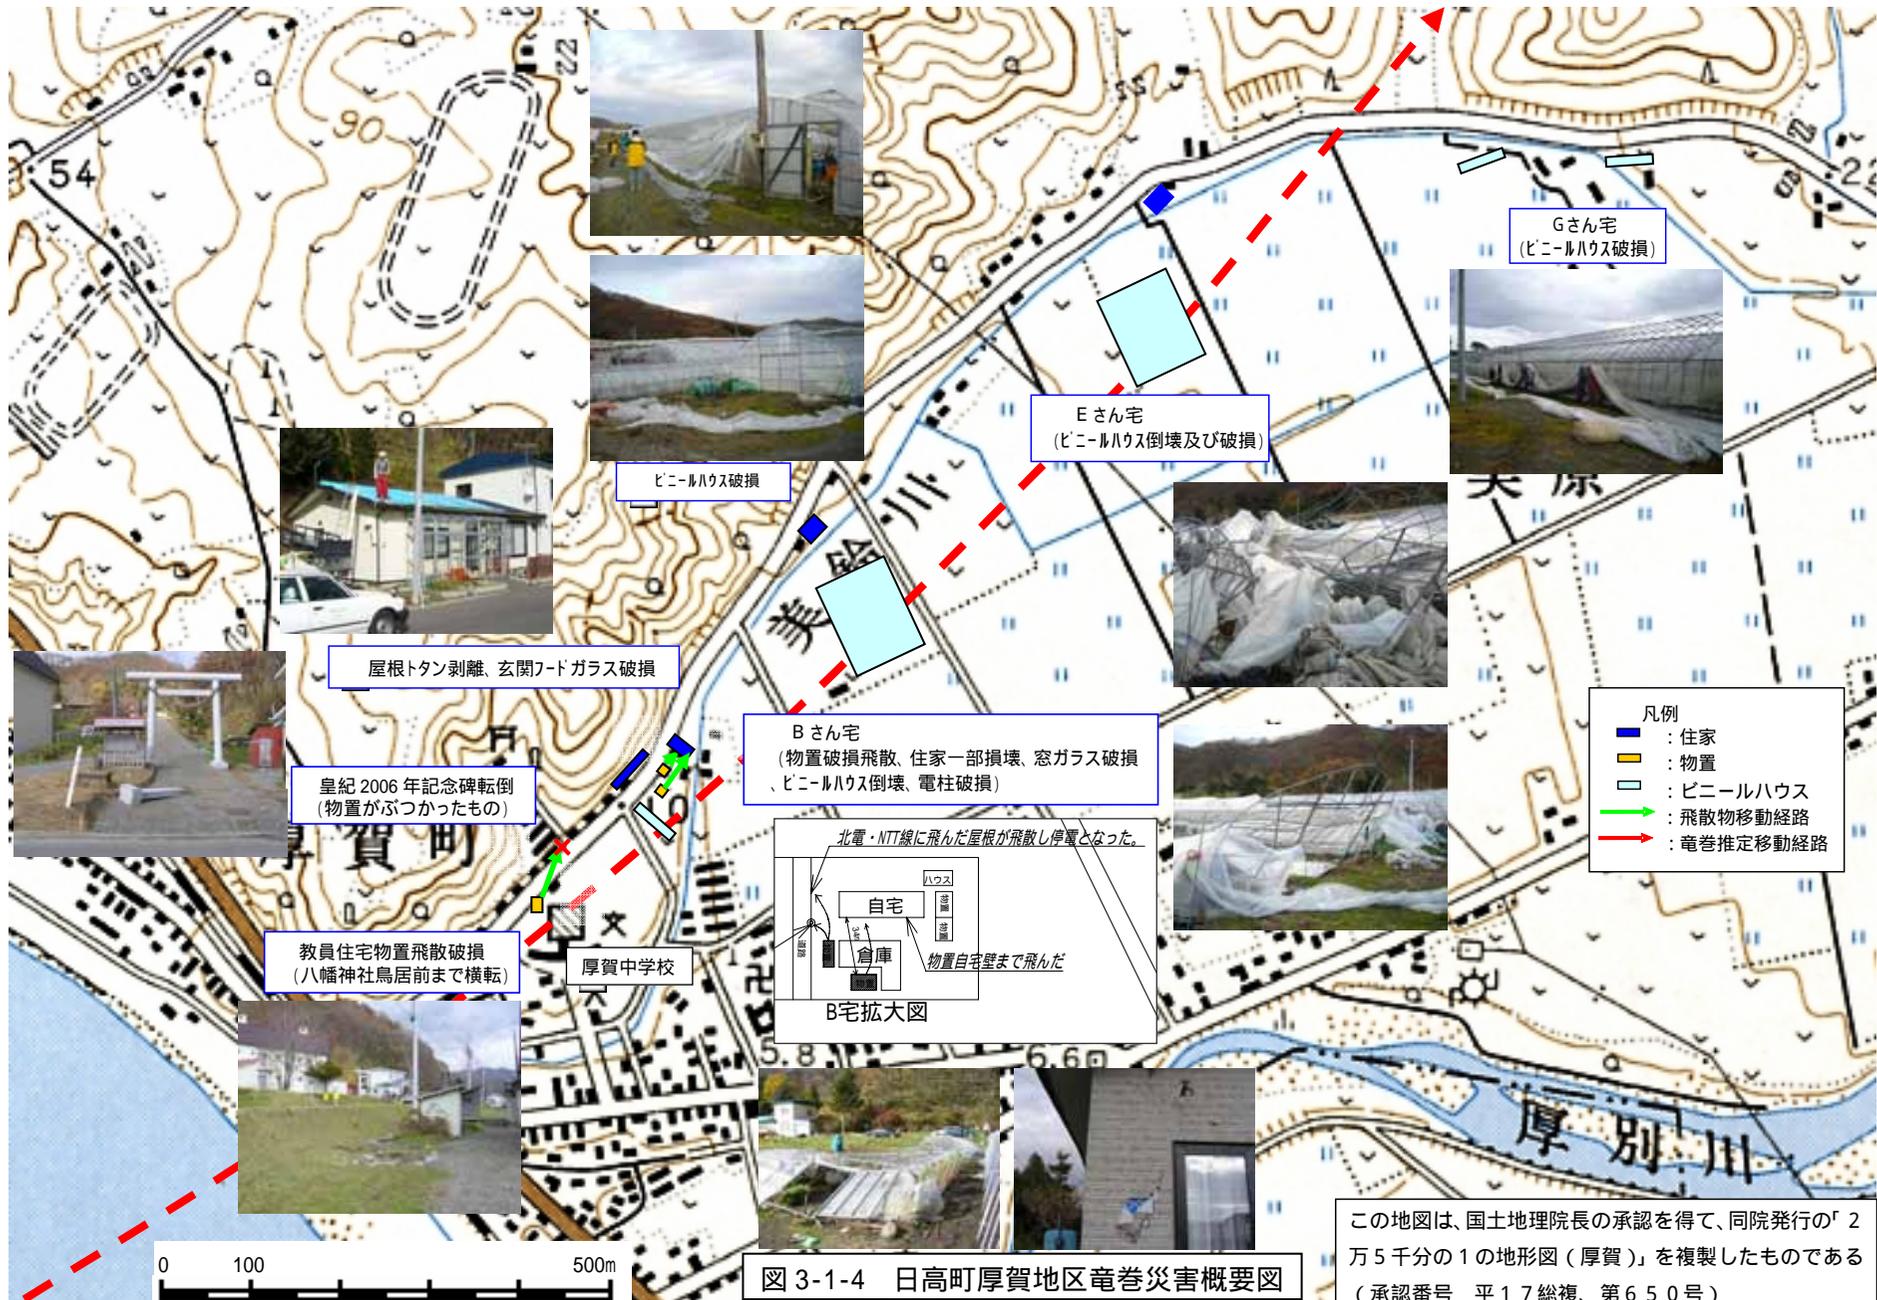
図 3-1-4 日高町厚賀地区竜巻災害概要図

(5) 聞き取り調査(丸囲み数字は図3-1-4に記した位置を示す)

日高町厚賀地区竜巻災害概要図に示した地点において聞き取り調査を行った。
